## CAPÍTULO 8

# IDENTIFICAÇÃO VEICULAR E EXAME QUÍMICO-METALOGRÁFICO EM MOTOCICLETA

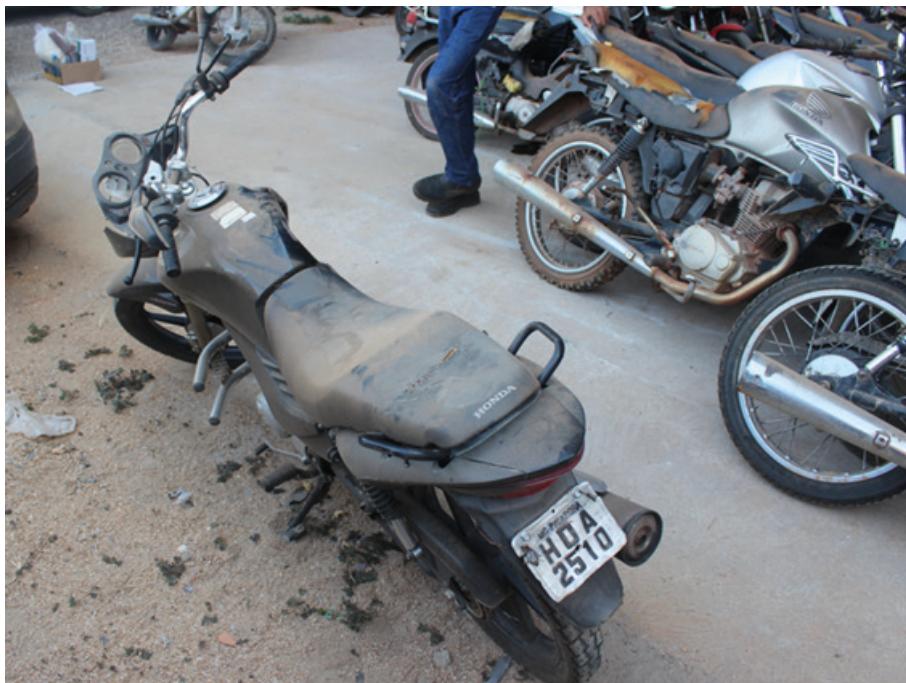
Constatou-se tratar de uma motocicleta marca Honda, modelo CG 150 Titan, exibindo pintura automotiva preta e provida de placa alfanumérica de identificação veicular (Figura 01). Após análise macroscópica dos elementos identificadores do veículo aludido, pôde-se verificar: placa alfanumérica de identificação veicular (HDA2510) apresentando estrutura e lacre de segurança rompidos (Figura 02); etiqueta de identificação veicular afixada ao chassi manifestando parca nitidez (“apagamento”) e constando as seguintes inscrições (visualização efetuada por intermédio do uso de luz visível rasante): “CG150KSMIX” “PRETA” “9C2KC16109R022047” (Figura 03); a sequência alfanumérica presente no motor (\*\*\*\*\*2047) fora parcialmente suprimida, por meio de ação mecânica produzida mediante uso de instrumento rígido (Figura 04), e, após análise macroscópica forense ampliada, identificou-se, com parca nitidez, a sequência original subjacente: KC16E19022047 (Figura 05); a sequência alfanumérica original do NIV (chassi), gravada na face externa da lateral direita do cachimbo, havia sido quase integralmente suprimida, por meio de ação mecânica produzida com uso de instrumento rígido, exibindo somente os seguintes caracteres: \*\*\*\*\*2047 (\*caracteres não identificados no inicio dos exames) (Figura 06).

**Figura 01.** Vista dos setores posterior e esquerdo da motocicleta examinada.

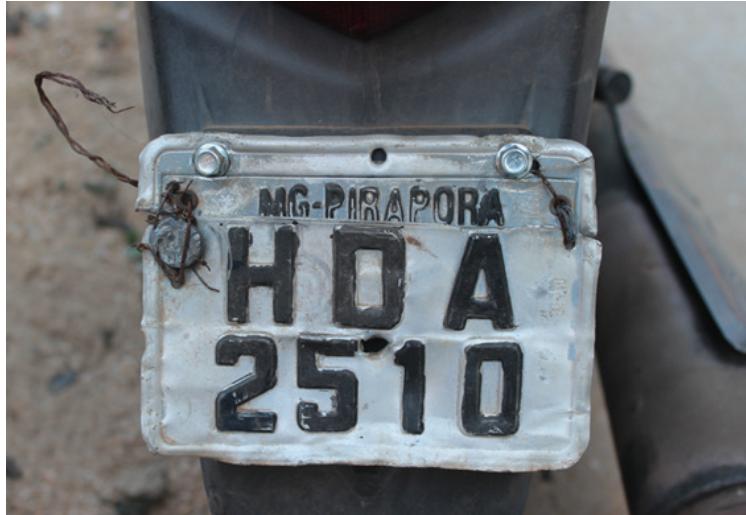
**Figura 02.** Placa de identificação veicular manifestando estrutura e lacre de segurança rompidos.

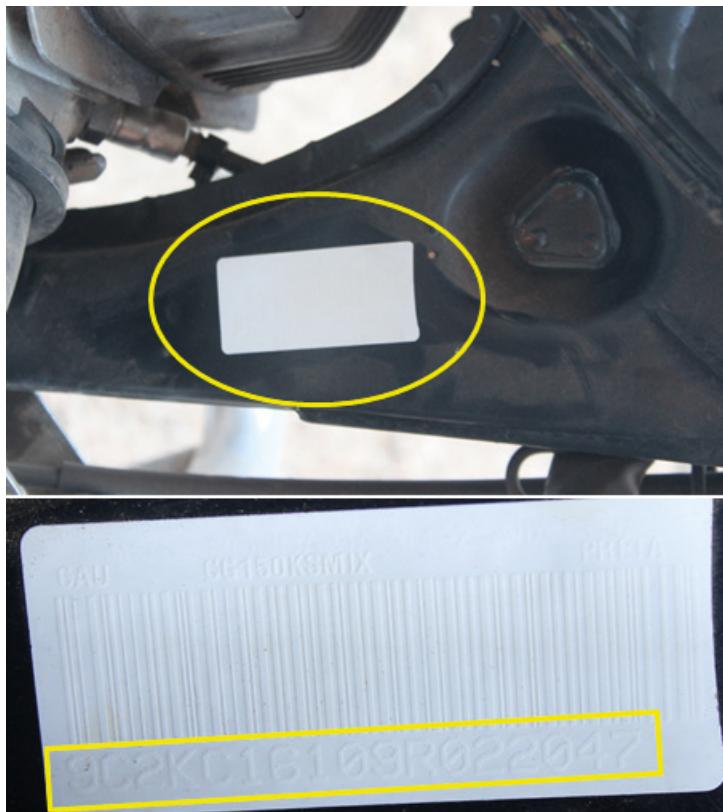
**Figura 03.** Etiqueta de identificação veicular evidenciando o NIV original do veículo (9C2KC16109R022047).

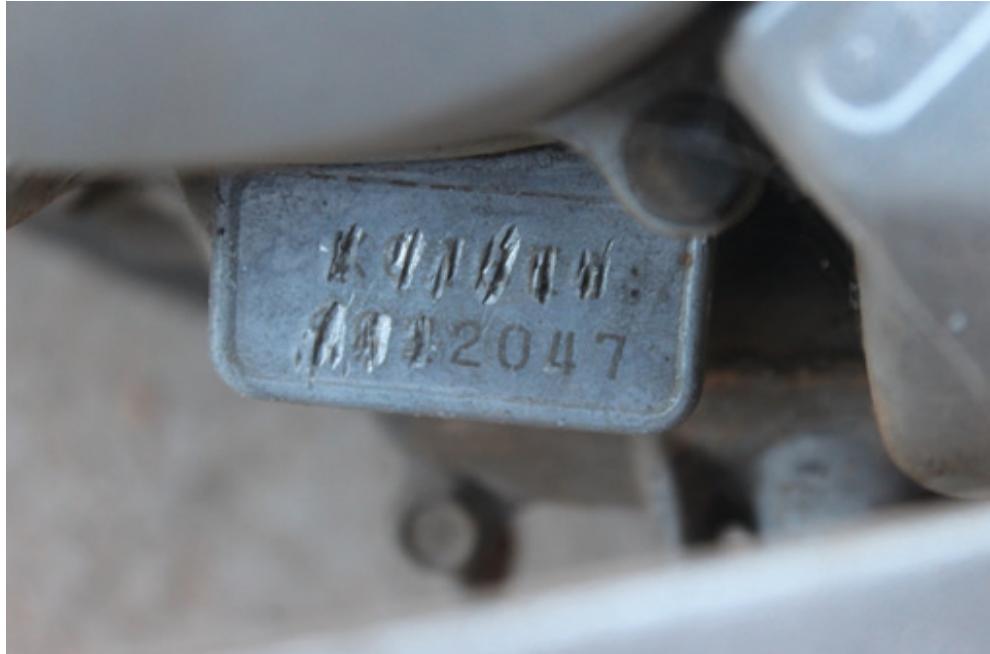
**Figura 04.** Supressão parcial da sequência alfanumérica do motor veicular.

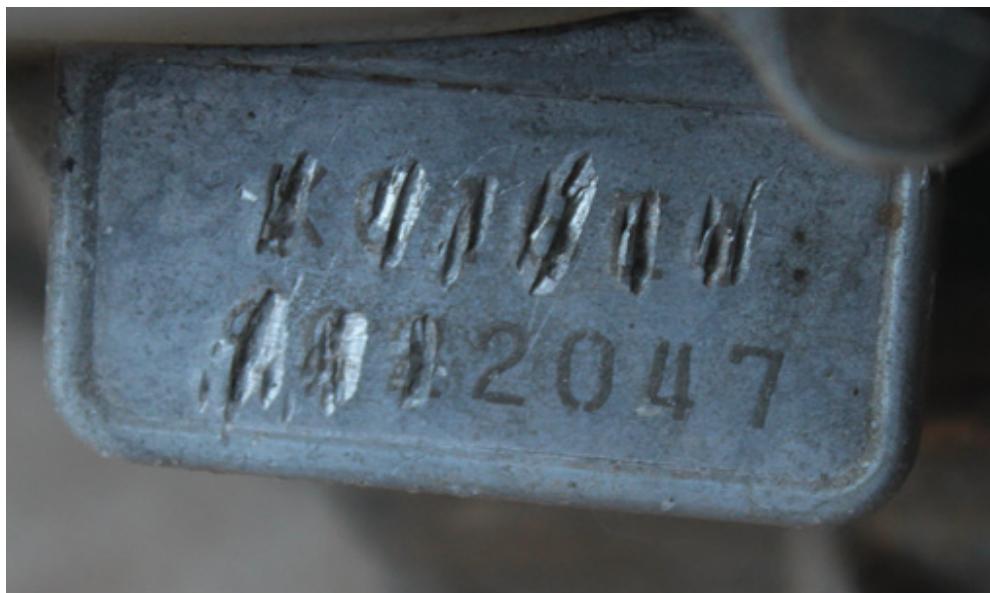
**Figura 05.** Identificação macroscópica ampliada da sequência alfanumérica original subjacente presente no motor (KC16E19022047).

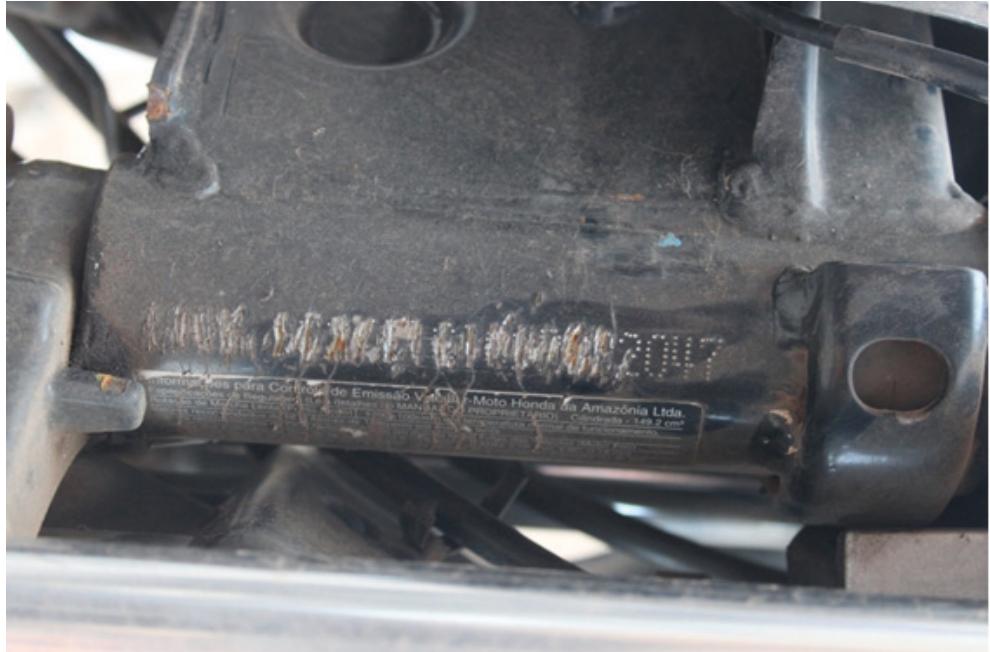
**Figura 06.** Supressão quase integral da sequência alfanumérica do NIV (chassi).

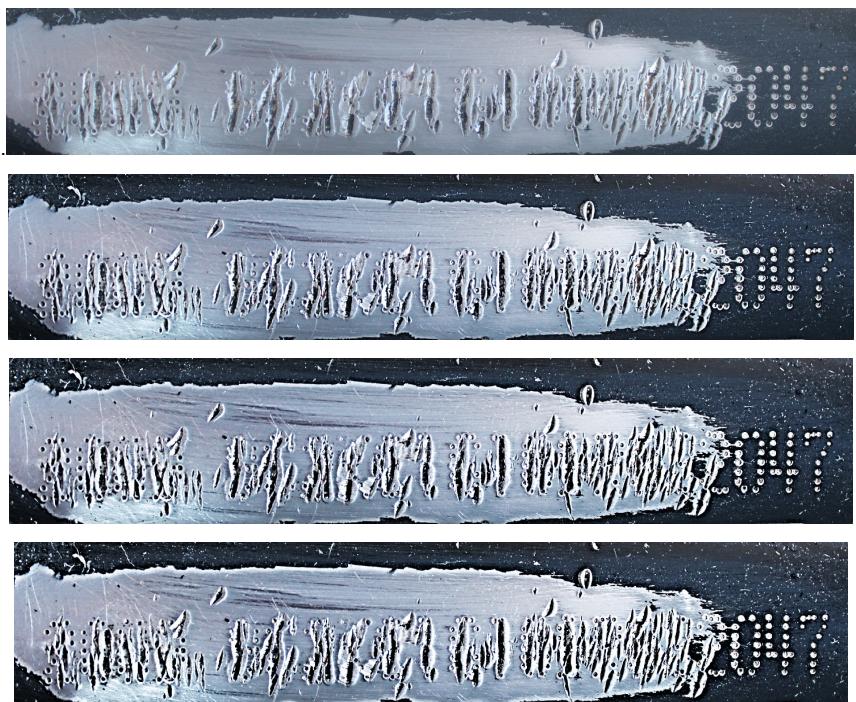
O ensaio foi iniciado com a limpeza da superfície metálica que continha o NIV, mediante aplicação local de solvente *Thinner* (composto por acetato de etila, tolueno e álcool anidro). Seguidamente, procedeu-se ao lixamento sequencial e progressivo da referida superfície, utilizando-se lixas com granulometria progressiva (entre 220 e 1200). Após o preparo inicial da superfície metálica, realizou-se o ataque químico macrográfico,

por meio do uso do reagente Besseman (álcool etílico, ácido clorídrico, cloreto férrico e cloreto cúprico) disperso em chumaço de algodão. Efetuaram-se quatro aplicações consecutivas do reativo, com duração de 02 minutos cada. Posteriormente à aplicação do reativo sobre o chassi veicular, observaram-se os vestígios remanescentes dos caracteres originais suprimidos, os quais foram integralmente identificados de forma técnica (9C2KC16109R022047) (Figura 07).

**Figura 07.** Evidenciação do NIV após aplicação do ácido (2009)(9C2KC16109R022047)

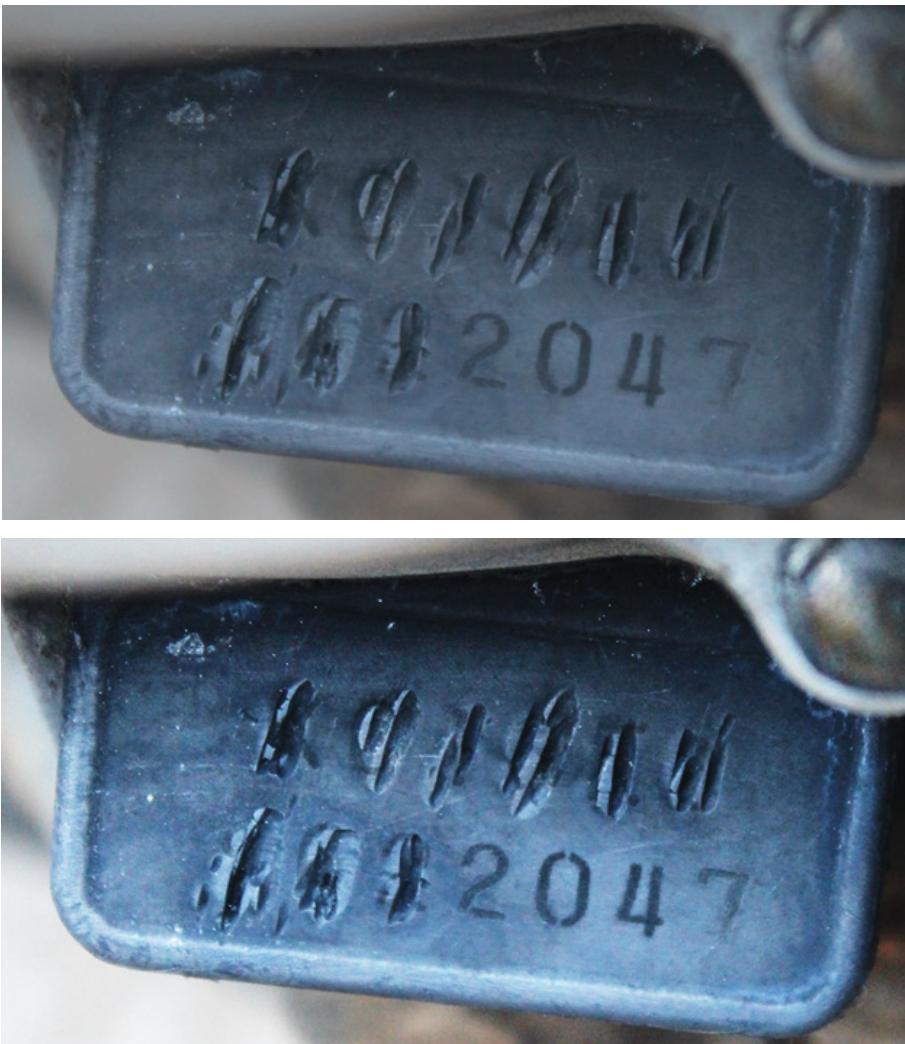
Executou-se também o ataque químico sobre a superfície do motor que continha sua sequência alfanumérica. Foi aplicado sobre essa superfície o reagente ácido clorídrico concentrado (35%), difundido em algodão. Efetuou-se aplicação única do produto, com duração de 01 minuto. Consecutivamente à aplicação do produto, foram observados os vestígios remanescentes dos caracteres originais suprimidos, sendo possível identificá-los integralmente, com parca nitidez (KC16E19022047) (Figura 08).

**Figura 08.** Evidenciação da sequência alfanumérica do motor após aplicação ácida (KC16E19022047).
