## CAPÍTULO 2

# ANÁLISE DOS INDICADORES DE CONTINUIDADE DO SERVIÇO DE FORNECIMENTO DE ENERGIA ELÉTRICA APÓS AÇÕES DE DESBASTE DA VEGETAÇÃO AO LONGO DE UM ALIMENTADOR

ANALYSIS OF THE CONTINUITY INDICATORS OF THE ELECTRIC POWER SUPPLY SERVICE AFTER THINNING ACTIONS OF VEGETATION THROUGHOUT FROM A FEEDER

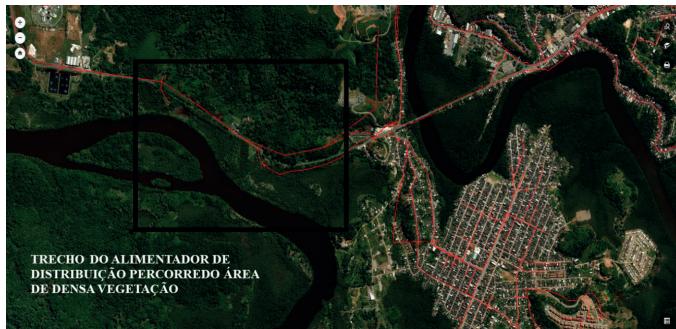
Figura 1: Imagem de satélite da área de atuação do alimentador.

Ao analisar os dados apresentados, percebe-se o registro de 571 ocorrências, sendo que 111 foram ocasionadas pelo contato de árvores na rede, o que representa cerca de 20 % dos casos registrados. Um dos fatores que levam a este número elevado é a passagem da rede em trechos com alto índice de arborização ou mesmo em locais de mata fechada, conforme apresentado na Figura 1.

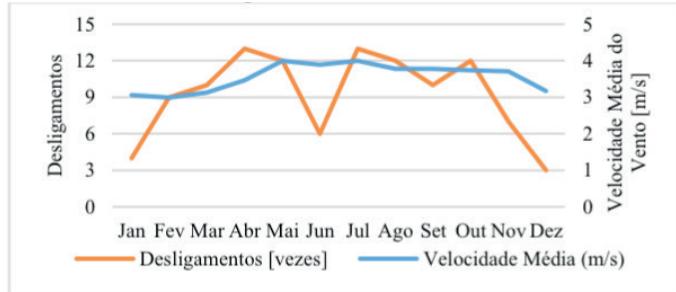
Gráfico 1: Comparativo do número ocorrências x velocidade média do vento por mês em 2020 e 2021.

A Tabela 2 e o Gráfico 1, retratam a relação entre o número de ocorrências em que a causa determinante foi o contato das árvores na rede e a velocidade média do vento. Nos meses entre abril e outubro houve uma concentração do número de ocorrências de desligamento e, também nesses meses, são registradas as maiores médias da velocidade do vento na região.

Entre os meses de novembro e março, houve os menores índices de ocorrências, sendo também compreendidos pelos meses com menor velocidade média do vento. Destarte, é possível perceber uma tendência entre a quantidade média de ocorrências por contato de árvores e a velocidade do vento; no entanto, nota-se que no mês de junho houve um baixo número de registros quando comparado com a velocidade média registrada, sendo, portanto, reconhecido como um ponto fora da curva.

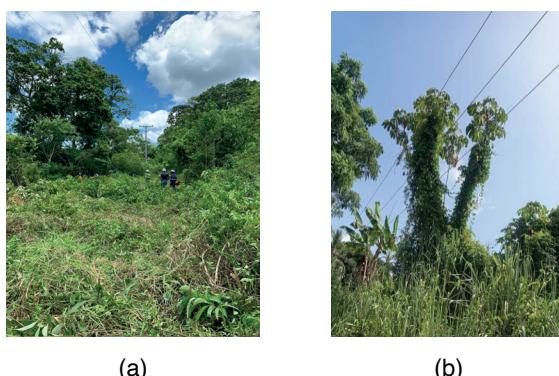
Figura 2: Verificação em campo de pontos críticos de contato entre vegetação e rede elétrica.

Nesse cenário, em um primeiro momento, deve-se realizar uma inspeção em campo para avaliar os pontos críticos e adotar as medidas necessárias de contenção, assegurando que as árvores e demais vegetações que venham interferir na rede de distribuição passem por alguma medida que venha a evitar o contato com a linha aérea, seja com a realização da poda, rebaixamento ou retirada da vegetação. A Figura 2, apresentam uma avaliação em campo dos ativos e análise dos possíveis risco ao sistema.

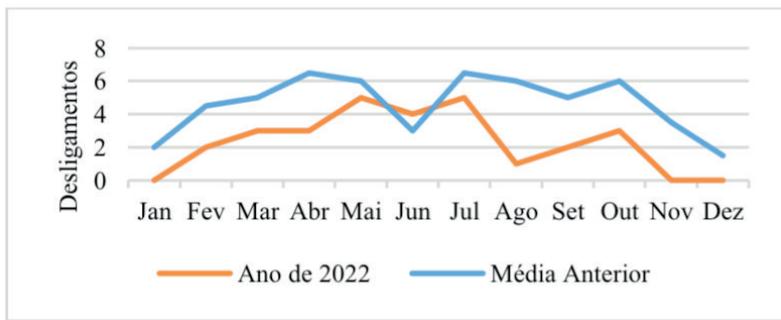
Gráfico 2: Comparação entre o ano de 2022 com a média dos anos 2020 e 2021.

A Tabela 4 e o Gráfico 2 apresenta a contagem de desligamentos ocasionados por árvores no ano de 2022 e a linha média dos anos de 2020 e 2021. A partir dele, verifica-se uma grande redução no número de ocorrências, além de ser possível identificar a mesma tendência analisada anteriormente, quando comparada a quantidade de desligamentos e a velocidade média do vento.

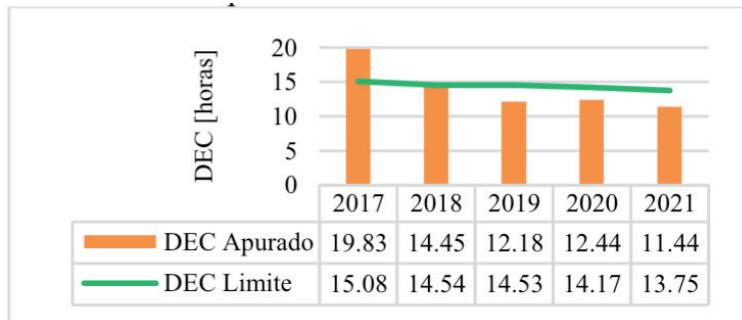
Gráfico 3: DEC apurado entre os anos de 2017 e 2021.

uma maior confiabilidade do sistema. Em termo dos indicadores de qualidade, Gráfico 3 e Gráfico 4, mostram a evolução dos indicadores DEC e FEC, respectivamente, nos anos de 2017 a 2021 da concessionária em estudo. Esses resultados foram obtidos a partir de consulta ao site da ANEEL, a qual disponibiliza gratuitamente os resultados obtidos por todas as distribuidoras do país.

Nesses gráficos é possível concluir que tanto o DEC como o FEC apresentam uma trajetória de redução de 2017 para 2021, reduzindo 42,3% e 37,1%, respectivamente. Desta forma, fica evidente que, uma das formas mais efetivas de controlar e reduzir interrupções não programadas, é evitando o contado de árvores com a rede de distribuição.

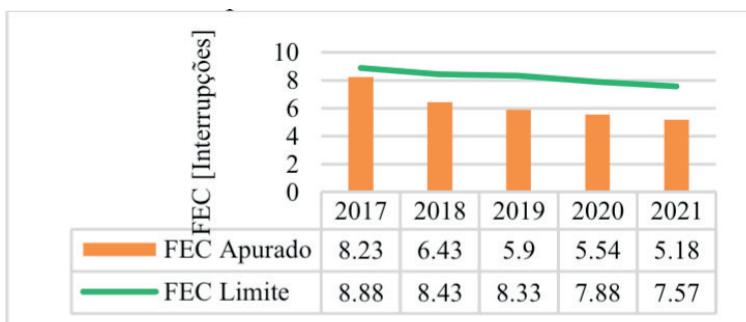
Gráfico 4: FEC apurado entre os anos de 2017 e 2021.
