## CAPÍTULO 2

# TRATAMIENTO TERMOQUIMICO EN ACERO AISI 1018

**RESUMEN:** Se realizo un tratamiento termoquímico o cementación sólida en un acero bajo carbono AISI 1018. Este tratamiento tiene como finalidad enriquecer la superficie del acero con carbono mediante el mecanismo de difusión. así, se consigue que la capa superficial del acero contenga una concentración de carbono más alta que la concentración original de carbono que contenía este acero. Consecuentemente, el acero cementado adquiere una combinación de propiedades como: mayor dureza en la superficie y mayor resistencia al desgaste, pero sin perder tenacidad en el núcleo. Los componentes cementantes que se utilizaron, están formados por 90% de carbón vegetal y 10% carbonato de bario (BaCO<sub>3</sub>), la temperatura en el horno fue de 930°C, con una permanencia de 8 hrs. posteriormente la pieza de acero fue enfriada en aceite para temple y posteriormente se realizo un revenido a 230°C por un tiempo de 45 minutos el proceso se desarrolló satisfactoriamente obteniendo una profundidad de cementado de 1.61 mm La profundidad total se define como la distancia perpendicular desde el límite de la superficie hasta el final de la

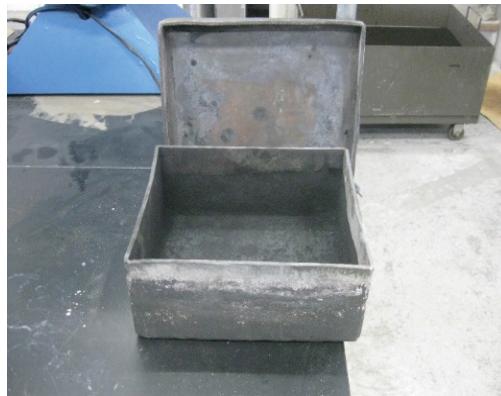
Figura 2. Muestra la caja metálica donde se colocaron las muestras de acero AISI 1018, y la mezcla de carbón vegetal y carbonato de bario, una vez rellena, fue tapada, sellada con arcilla e introducida al horno para su tratamiento.

El procedimiento para el tratamiento mediante el proceso de cementación sólida fue mediante la colocación de la probeta de tensión y la muestra para metalografía de acero AISI 1018 y una mezcla de carbón vegetal (90%) y BaCO<sub>3</sub> (10%) en una caja metálica que posteriormente se cubrió con una tapa, sellando con arcilla los huecos existentes entre la caja y tapa para evitar la entrada de oxígeno, para el tratamiento. Una vez preparada la caja conteniendo las probetas y la mezcla de carbón y BaCO<sub>3</sub>, se introduce en un horno calentando a una temperatura de 930°C permaneciendo 8 horas, enseguida se saca la caja del horno se le quita la tapa y se extraen las probetas que son para tensión junto con los testigos que serán dispuestos para análisis químico, dureza y metalografía. Con rapidez se templan en un recipiente que contiene aceite para temple de alta velocidad de enfriamiento siempre manteniendo agitación durante el enfriamiento de las probetas. una vez que las probetas tienen una temperatura de 60°C son colocadas en un horno para efectuar el revenido a temperatura de 230°C. La figura 2 muestra la caja metálica utilizada para el tratamiento termoquímico.

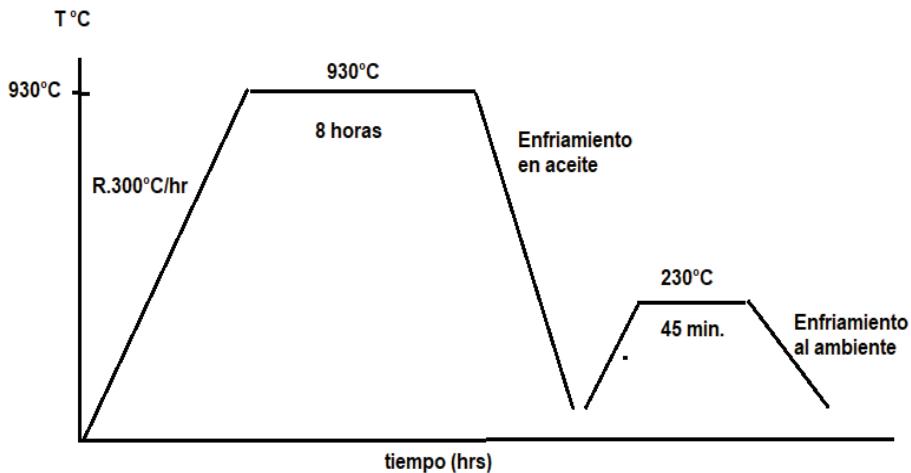
La figura 3. Ciclo térmico aplicado en la cementación sólida en el acero AISI 1018.

El proceso de cementación sólida se realiza mediante un horno en el cual se coloca la caja metálica que contiene las muestras de acero AISI 1018 y el carbón vegetal y carbonato de bario que al iniciar el ciclo térmico estos cementantes se encienden donde el carbono genera CO<sub>2</sub> continuando la reacción hasta producir monóxido de carbono con la ayuda del carbonato de bario, hasta lograr que exista la difusión de carbono en la superficie del acero mediante el mecanismo de difusión. La figura 3 muestra el ciclo térmico establecido.

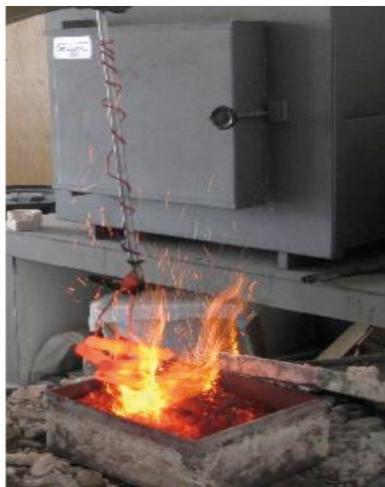
Figura 4. Extracción de las muestras de acero de la caja para posteriormente ser templadas en aceite mineral.

La figura 4. Muestra el momento en que la caja es extraída del horno procediendo a realizar el temple en aceite para temple.

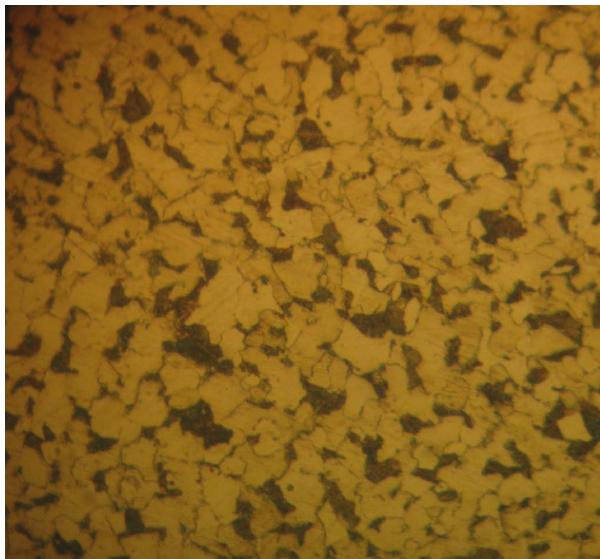
Figura 5. Micrografía a 400x del acero AISI 1018. En el cual se observa una estructura formada por una matriz ferrítica (clara) y perlita (oscura). Atacada con nital al 2%.

El acero AISI 1018 fue sometido a un ensayo metalográfico, para este proceso de cementación sólida una de las condiciones para obtener resultados favorables es que la muestra este en condición de normalizado o sea que tenga las fases de perlita y ferrita en su estructura. Esto favorece a que exista una mejor difusión de carbono en el metal después del cementado. y la otra condición es que el acero sea de bajo contenido de carbono para este caso contiene 0.19% de C significa que, si es apto para llevar este estudio ya que la finalidad es enriquecer la superficie del acero con carbono hasta un promedio de 1% de C, por lo tanto si aplica la regla que menciona que a mayor contenido de carbono en el metal mayor será la dureza que este presente al ser templado. La figura 5 muestra una microestructura del acero AISI 1018 estudiado.

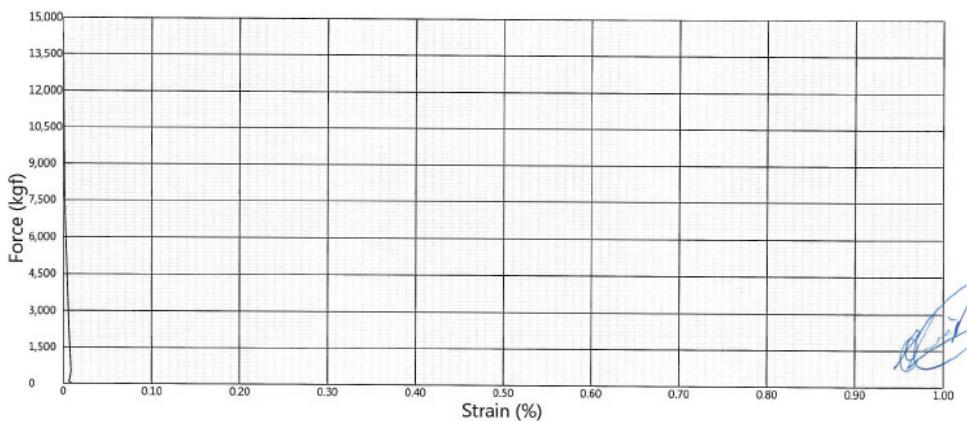
Figura 6. Resultado obtenido de una muestra de acero AISI 1018 cementada con carbón vegetal, donde, se obtuvo un esfuerzo máximo de 167,964 psi.

El acero AISI 1018 fue sometido a un ensayo de tensión después de ser sometido al proceso de cementación sólida y el valor de resistencia a la tensión obtenido fue de 167,964 psi. Se puede observar que la resistencia a la tensión se incrementó en la probeta cementada hasta más del doble de su resistencia original. La figura 6 muestra el gráfico del ensayo de tensión.

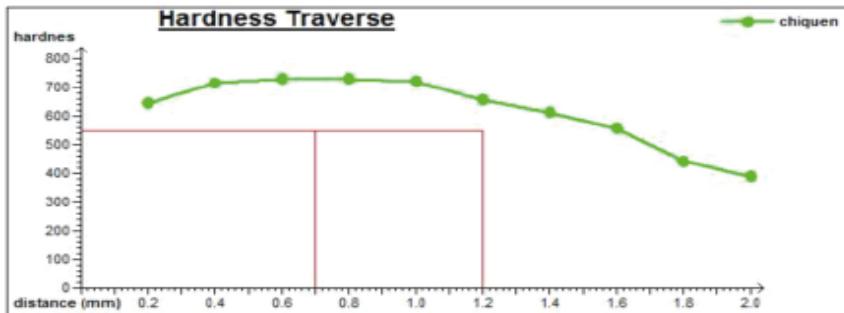
Eht 550 HV 0.5 = 1.61 mm

Figura 7. Gráfico que muestra los valores de dureza Vickers en el acero AISI 1018 al realizar el mapeo de profundidad de cementado.

El resultado obtenido de la profundidad de cementado contempla un estudio general donde se anexa profundidad de cementado y micro dureza que es obtenida cuando se registra el valor de 50 Hrc o 550HV encontrado en el mapeo de acuerdo con la norma SAE J423, se obtuvo el gráfico y las microestructuras en la zona superficial, zona intermedia y núcleo. La figura 7 muestra el gráfico de profundidad de cementado siendo un valor de 1.61 mm. Es un valor aceptable el cual nos garantiza mejores propiedades en este acero.

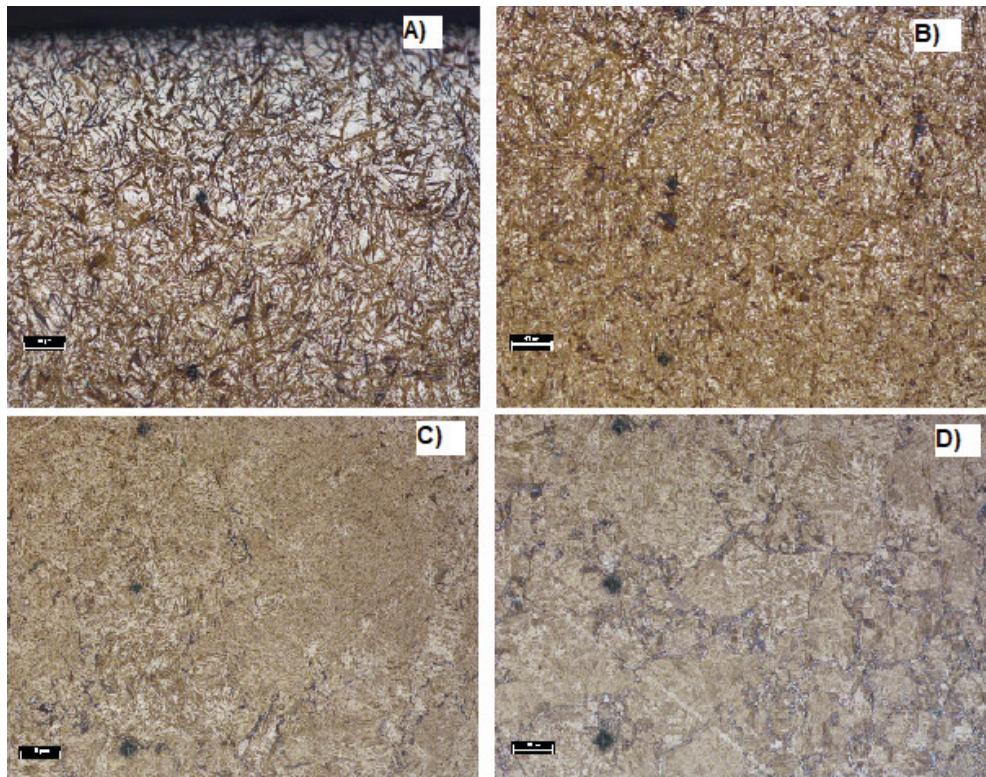
Figura 8. fotomicrografías tomadas al acero AISI 1018 cementado con carbón vegetal a temperatura de 930°C y 8 horas de permanencia. La microestructura (A y B) es la zona superficial, fase presente de martensita tomada a 200X, la microestructura (C) es la zona de transición presentando trazas de fases de perlita y ferrita tomada a 200X, y la microestructura (D) es el núcleo de la pieza analizada y presenta fase completamente de perlita y ferrita tomada a 200X.

La figura 8 muestran algunas metalografías de la muestra Cementada, donde la fotomicrografía A y B es la superficie del acero donde se obtuvieron durezas mayores a 50 Hrc siendo una estructura típica de martensita, alcanzando una profundidad de capa de 1.61 mm, la fotomicrografía C es la zona de transición donde la dureza es menor a 50 Hrc, cabe señalar que a partir de valores menores a 50Hrc ya no se considera profundidad de capa cementada porque inicia la zona de transición de la formación de trazas de la estructura de perlita y ferrita. Y la fotomicrografía D, es del centro de la pieza donde sus valores de dureza son menores a 20 Hrc. Y es una estructura que contiene la fase de perlita y ferrita.
