CAPÍTULO 3

ESTUDO DE CASO DE UMA EDIFICAÇÃO HISTÓRICA EM SÃO LUÍS – MA

RESUMO: Este artigo descreve um estudo de caso a respeito das patologias estruturais do Casarão Arquivo Público do Maranhão, um edifício muito importante e com muitas histórias e cultura para a região. Através de um exame minucioso e de registros fotográficos, foram identificadas diferentes manifestações patológicas, como trincas, fissuras, rachaduras, infiltrações, desplacamento e deslocamento de

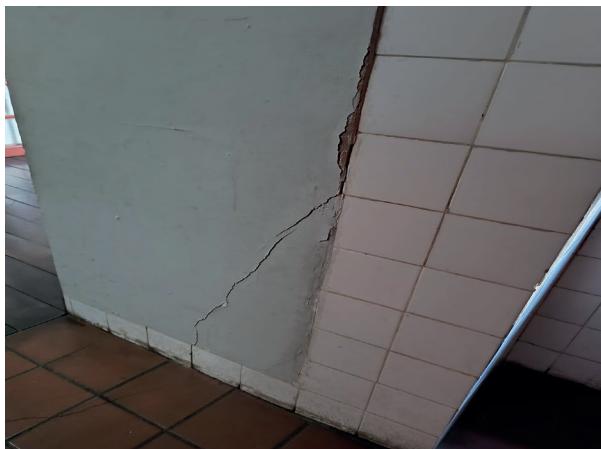
Nas figuras 1(a) e 1(b), nota-se que as rachaduras nas paredes do casarão histórico seguem padrões lineares e ramificados, sinalizando possíveis alterações ou tensões na estrutura com o passar do tempo. Essas marcas, além de prejudicarem a estética do prédio, destacam a necessidade de ações para assegurar a estabilidade e a conservação do patrimônio.

Figura 2 (a): Fissura Inclinada na Edificação.

Por conseguinte, fica sucinta a necessidade de implementar programas de inspeção periódica e acompanhamento devido de profissionais qualificados, objetivando o asseguramento de uma maior segurança nas instalações prediais, evitando assim problemas futuros à integridade dos presentes.

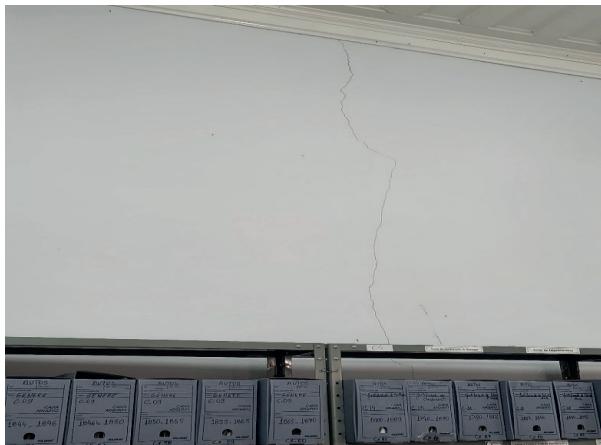
Figura 2 (b): Fissura Vertical na Edificação

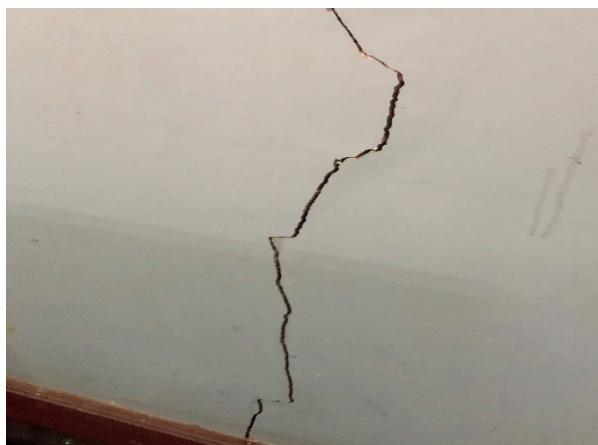
Nas figuras 2(a) e 2(B), é possível notar fissuras em revestimentos cerâmicos e de paredes, destacando a severidade desses sintomas patológicos. Essas aberturas prejudicam a funcionalidade dos revestimentos e sinalizam potenciais dificuldades estruturais ou de mobilidade da construção. As imagens demonstram a propagação irregular das rachaduras, ressaltando a urgência de ações imediatas

Figura 3 (a): Rachadura em cerâmica

Tendo-se ciência dos seguintes fatos, essas irregularidades carecem de avaliações especializadas para uma interferência direta corretiva. A solução para mitigar este problema inclui uma análise detalhada do local, podendo ser avaliada por um profissional especializado na área - engenheiro estrutural - para assim identificar os riscos que a estrutura transmite, bem como a monitoração das rachaduras, a fim de descobrir se são de origem ativa e suscetíveis à evolução. Assim, sabendo-se as origens e razões será possível a feição de reparos adequados, em alguns casos exigindo reforços mais significativos como a implementação de grampos de aço, reforço de vigas ou lajes adicionais, fazendo de grande importância a manutenção preventiva e o acompanhamento regular.

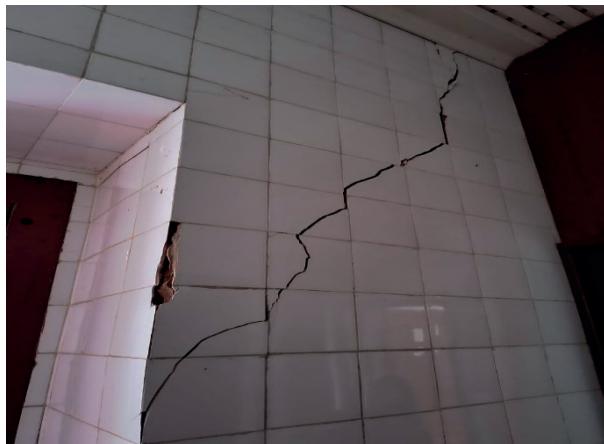
Figura 3 (b): Parede com revestimento
presente na parede do Casarão. de pintura exibindo rachadura.

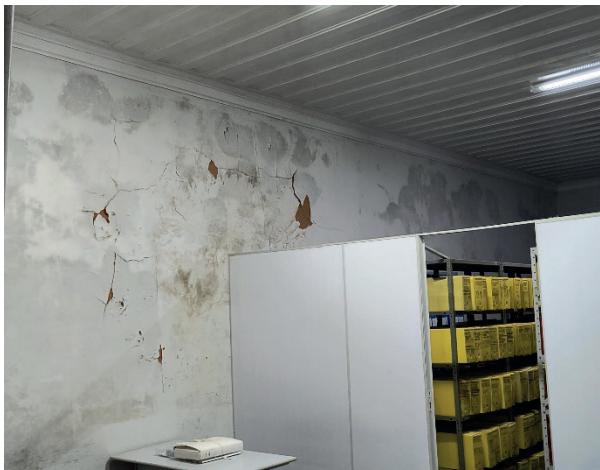
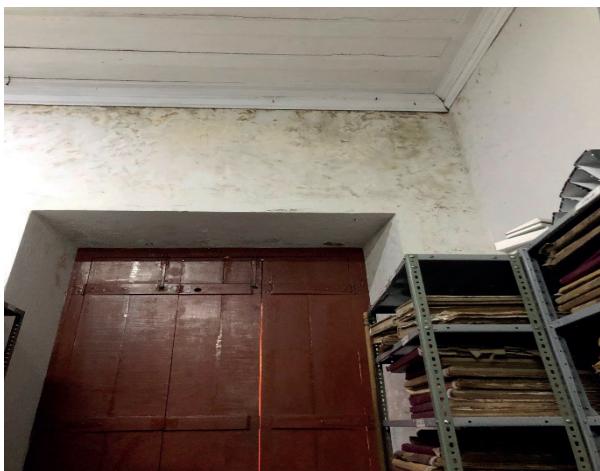
Na figura 3 pode-se visualizar melhor e com mais detalhes como as consequências da infiltração podem ser aparentes e bem visíveis em superfícies, como é o caso dessa parede presente na biblioteca do Casarão do Arquivo Público. Notam-se manchas de umidade bem acentuadas e escuras, seguidas da formação de bolores e descolamento do revestimento de pintura no local.

Figura 4: Manchas de umidade e bolor ocasionadas por infiltração no Casarão.

Para uma melhor identificação dessas manifestações patológicas, faz-se de extrema importância o monitoramento e vistoriamento frequente das edificações, uma vez que os itens mencionados estão suscetíveis a atingir quaisquer construções. Segundo Silva (2009) as placas cerâmicas, argamassa e blocos dispõem de vazios em seu interior, cavidades, bolhas, poros abertos e fechados, fazendo com que seja mais fácil a permeação de fluidos danosos à estrutura. Sabendo disso, cerca de 18% do surgimento de manifestações patológicas são causadas a partir de mazelas na elaboração do projeto, bem como 51% dos casos em sua execução e etapa construtiva segundo Silva e Jonov (2014), apenas evidenciando a importância da utilização de materiais adequados e menos propensos a causas patológicas, como infiltração, e sua execução corretiva. Assim, um dos métodos mais usados a fim de evitar a infiltração frequente é a impermeabilização preventiva, com mantas asfálticas e a implementação de sistema de drenagem eficaz.

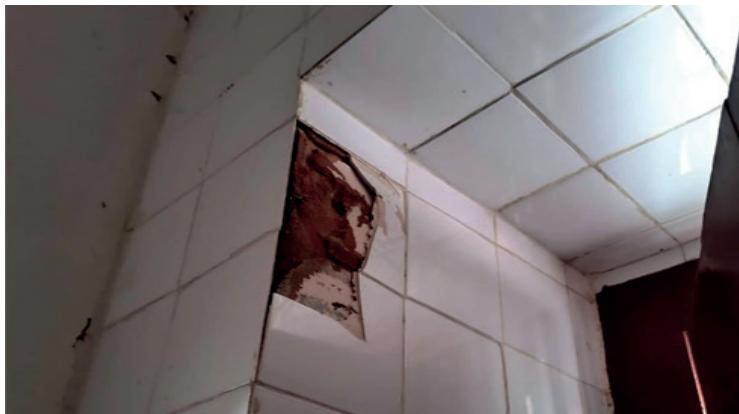
Na figura 4, nota-se o desplacamento no revestimento cerâmico da parede, onde as placas estão separadas do substrato, demonstrando a perda de coesão entre as camadas de revestimento. Esta falha expõe a superfície abaixo dele a potenciais infiltrações e umidade, intensificando ainda mais a questão. A figura destaca a relevância de uma aplicação adequada dos materiais e de um substrato devidamente preparado, enfatizando a exigência de métodos apropriados e verificações regulares para prevenir o desplacamento e assegurar a longevidade do revestimento. A percepção desses danos atua como um aviso para a implementação de medidas preventivas e corretivas que garantam a integridade do edifício.

Figura 5: Desplacamento de revestimento cerâmico em parede do Casarão.

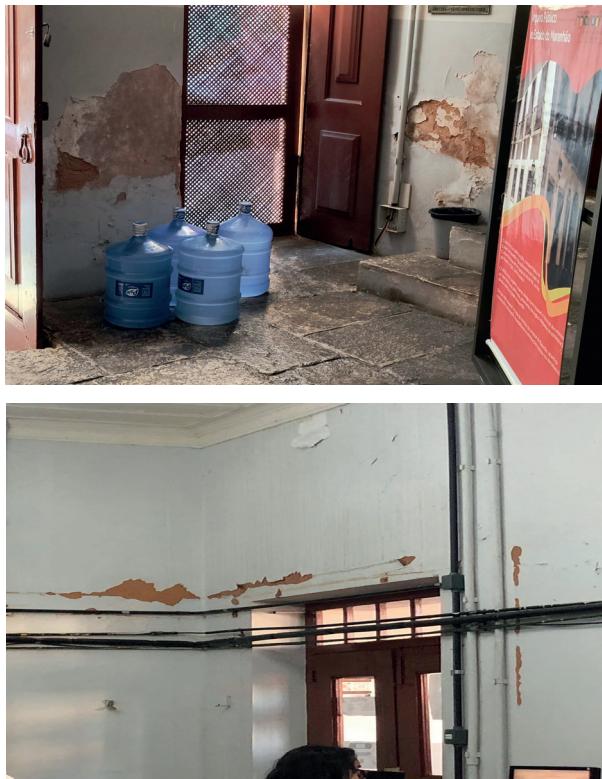
Na Figura 5, nota-se o descascamento do revestimento em algumas partes da parede devido a possíveis causas de umidade por infiltração. A superfície mostra a desintegração da pintura e do reboco, com o substrato exposto. Essa patologia, além de provocar uma exposição da superfície a agentes estrangeiros, também gera efeitos superficiais esteticamente desagradáveis.

Figura 6: Descascamentos da pintura nas paredes do Casarão.

De forma análoga, a infiltração é uma causa preponderante para o surgimento de deslocamento em revestimentos, devendo-se tal ação à penetração de fluidos capazes de gerar umidade na região afetada, reduzindo a adesão do revestimento ao substrato gradativamente, desagregando-o e evidenciando a desintegração ou descascamento. Além dos efeitos na durabilidade da estrutura por tornar a superfície vulnerável a danos mais graves e agentes externos. Essa anomalia também resulta em riscos à segurança e custos de manutenção, através dos frequentes reparos necessários, se fazendo necessária medidas restauradoras, como o uso de materiais adequados ao local e a condição analisada, manutenções regulares da superfície e/ou revisão da argamassa.
