# CAPÍTULO 9

## DIAGNÓSTICO DAS FONTES IMPACTANTES NA CONFLUÊNCIA DO RIO BREJÕES COM O RIO JIQUIRÍCÁ, NO Povoado DE JENIPAPO, MUNICÍPIO DE UBAÍRA-BA

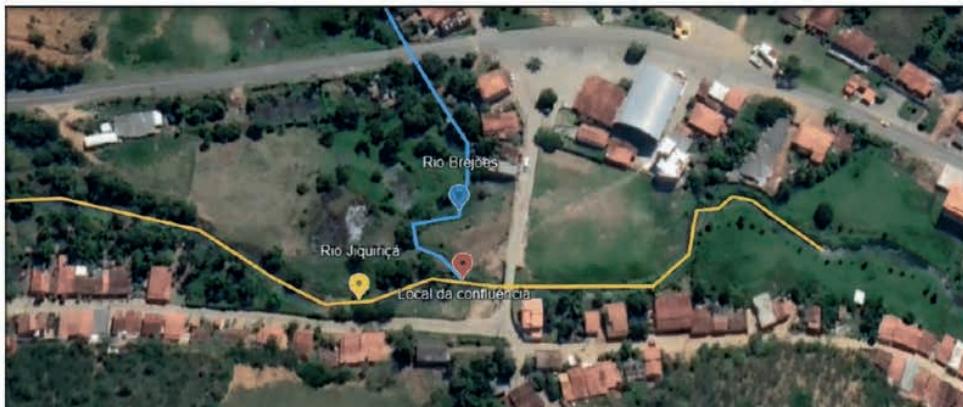
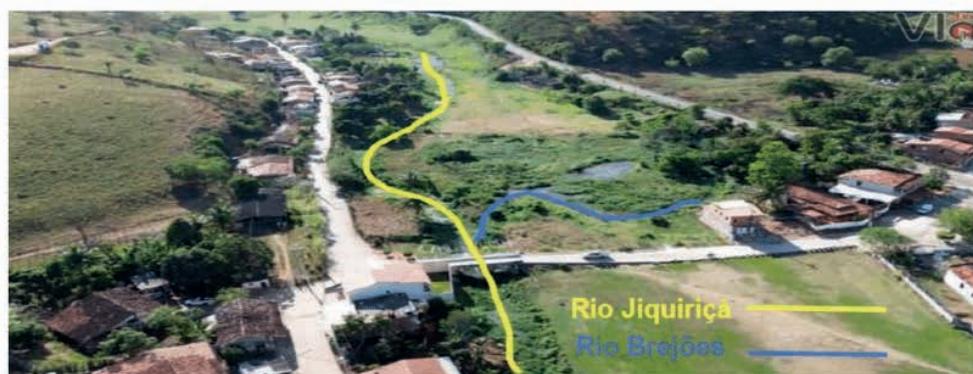
Ilustração 4 e 5- confluência dos Rios

Dentro das condições ambientais, a comunidade se destaca por possuir uma altitude de 362m e estar cercada por um relevo caracterizado pelos seus mares de morros. A porção hidrológica local é composta por dois rios, o Brejões (afluente) e o Jiquiriçá (rio principal) onde também é local da confluência entre esses rios (Ilustração 4 e 5).

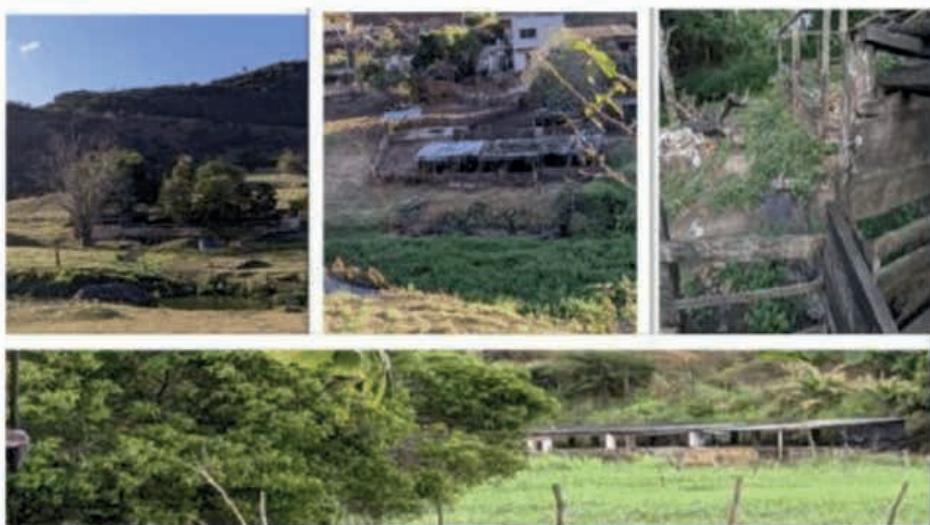
Ilustração 6- pontos de suíno cultura

A suinocultura na comunidade ocorre em quatro pontos (ilustração 6) estratégicos próximos às fontes hídricas. Essa proximidade, aliada ao uso da água dos rios na limpeza das baías e ao descarte dos dejetos diretamente nos corpos d'água, tem gerado sérios impactos ambientais. Os resíduos, ricos em matéria orgânica e elementos químicos

como nitrogênio e fósforo, são despejados nas margens ou leitos dos rios, provocando desequilíbrios ecológicos e comprometendo a qualidade da água.

Os pontos de suinocultura instalados na comunidade são os maiores responsáveis na introdução de resíduos poluentes, possuindo um potencial de contaminação muito maior que os efluentes domésticos, nos locais de descarte são intensas as degradações.

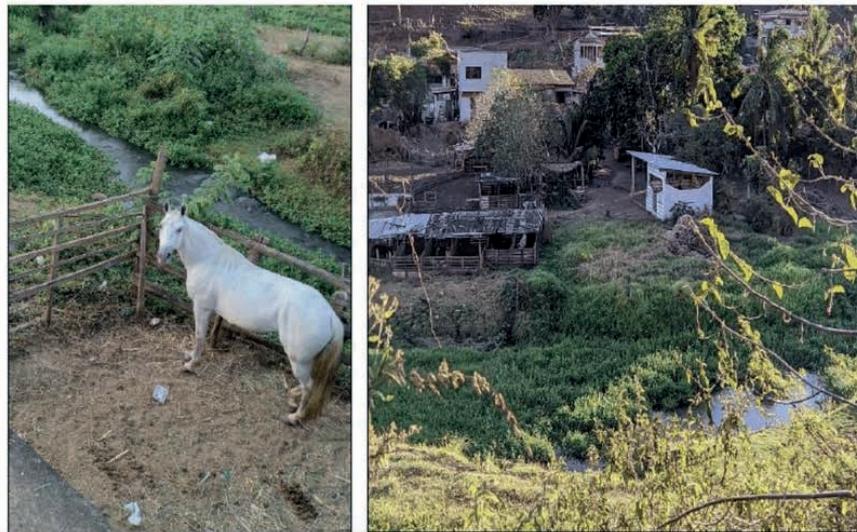
Ilustração 7 e 8- Confinamento de Equinos as margens dos rios na comunidade

Se configurando como grande impacto aos recursos hídricos na comunidade. além dos suínos as margens do rio principal e afluente também é de fácil detecção os pontos destinados à criação de animais (equinos e bovinos) na comunidade realizam o despejo dos efluentes produzidos através da limpeza das baias onde os animais são confinados. Essa prática de descarte ocorre simultaneamente à retirada da mata ciliar. Essa atividade contribui para a erosão das margens, intensificada pelas práticas pecuárias que utilizam excessivamente as margens para a criação de bovinos e equinos. A utilização de processos agropecuários inadequados é um dos diversos meios de degradação encontrados na comunidade. A criação de equinos e bovinos próximos às margens é uma realidade que acaba por impactar na qualidade dos rios presentes na região. O confinamento de equinos às margens do Jiquiriçá é encontrado em dois pontos durante o percurso do rio (Ilustração 7 e 8).

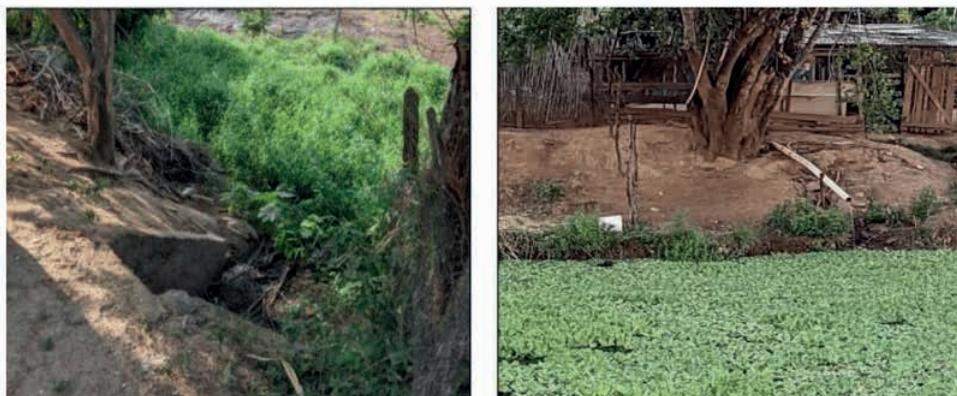
Ilustração 9 e 10- Descarte de efluentes domésticos  
Fonte: Elaboração própria 2023

Utilizando a abordagem metodológica da pesquisa, a coleta de dados e imagens fotográficas ocorreu na localidade de Jenipapo, às margens dos rios Brejões e Jiquiriçá. O objetivo foi identificar evidências de impactos, como ilustrado nas figuras (9 e 10), que mostram as grandes cargas de efluentes lançadas constantemente.

Pra que fosse possível a reintrodução dos dejetos no meio natural, com o intuito de mitigar os danos ao meio ambiente e a população os efluentes devem passar por processos de tratamento, o qual deve obedecer a parâmetros específicos. Todos os processos de tratamento devem seguir parâmetros estabelecidos pelo Conselho Nacional do Meio Ambiente (CONAMA) que ressalta os parâmetros básicos para os depósitos ou lançamentos novamente dos efluentes nos ambientes naturais deveriam seguir alguns critérios, segundo A Resolução N° 430 DE 13/05/2011.

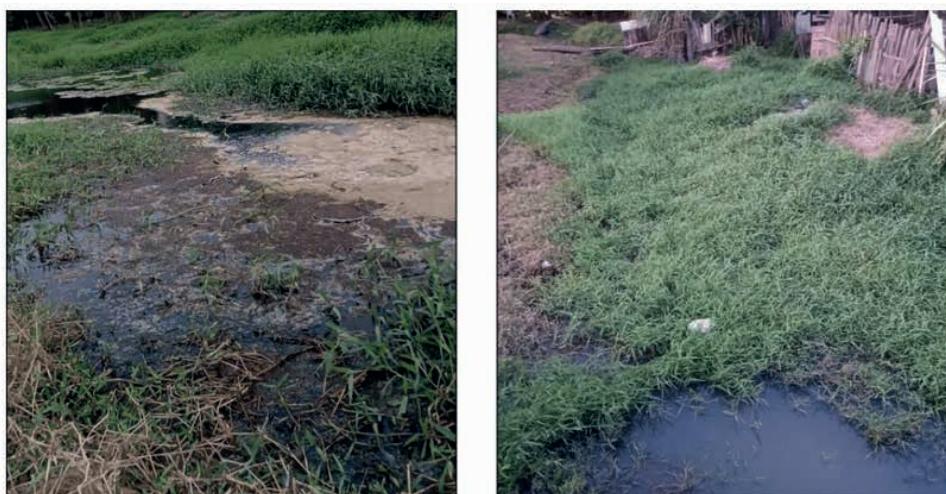
Ilustração 11 e 12- Eutrofização dos corpos hídricos

As ações antrópicas no processo de descarte de seus efluentes sem nenhum tipo de tratamento na maioria das residências, a comunidade contribui muito pra os processos eutróficos dos rios Brejões e Jiquiriçá. Ao longo dos rios da comunidade é possível perceber as degradações causadas (Ilustração 11 e 12) alteração na turbidez das águas, diminuição da biodiversidade, odor desagradável e a presença de algas formando grandes tapetes verdes configuram alguns dos sinais dos processos de eutrofização enfrentados pela rede hidrológica local.

Além das alterações das características químicas da água, são facilmente perceptível uma diminuição da vazão em os rios, essa baixa vazão é devido a presença de uma vegetação densa que cobre os rios, onde em certos pontos não a uma movimentação de massa, o que contribui intensamente pra danos a população com o mau cheiro e a proliferação de insetos que causam danos vários danos.

A partir de medidas que viabilizassem a redução de introdução de efluentes em ambos os rios na comunidade, mudanças significativas poderiam ser observadas mesmo sabendo que essas medidas sendo implantadas somente na comunidade não resolveria todas as problemáticas enfrentadas diariamente pela bacia hidrográfica do rio Jiquiriçá, mas, que seriam medidas a serem implantadas buscando amenizar os danos locais.
