CAPÍTULO 15

ANÁLISE INTERDISCIPLINAR DAS CONDIÇÕES DE SANEAMENTO BÁSICO E PARÂMETROS MICROBIOLÓGICOS DOS EFLUENTES DA RUA SÃO GERALDO, SÁ VIANA, SÃO LUÍS – MA

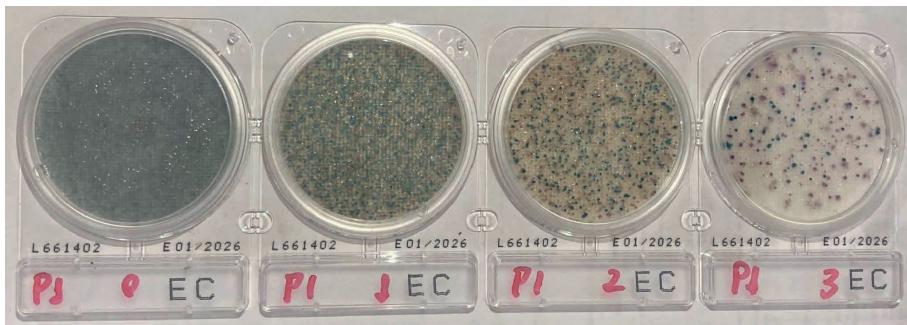
A análise microbiológica das amostras coletadas ao longo da Rua São Geraldo revelou um cenário preocupante do ponto de vista sanitário. O método adotado — baseado em substrato definido com leitura por coloração — permitiu identificar visualmente a presença de coliformes totais (coloração vermelha) e da bactéria *Escherichia coli* (coloração azul), com aplicação de diluições seriadas (00 a 03) para garantir a contagem apropriada em cada ponto (Figura 1).

FIGURA 1 - PLACA PONTO 1 COM DILUIÇÕES

O Ponto 1 destacou-se como o mais crítico, com crescimento visível de *Escherichia coli* até a Diluição 03, onde ainda foi possível contabilizar 37 colônias. Esse resultado indica uma contaminação fecal intensa e recente, evidenciando o lançamento direto de esgoto doméstico sem qualquer tipo de tratamento. A ausência de contagem na Diluição 00 reforça a hipótese de saturação microbiológica na amostra original. Um fator adicional observado em campo foi a presença de correnteza mais acentuada nesse ponto, o que pode ter contribuído para o aumento da turbidez registrada (53,1 NTU), uma vez que o fluxo mais forte tende a suspender partículas do fundo, incluindo matéria orgânica e sólidos finos, agravando o aspecto físico da água e dificultando processos naturais de depuração.

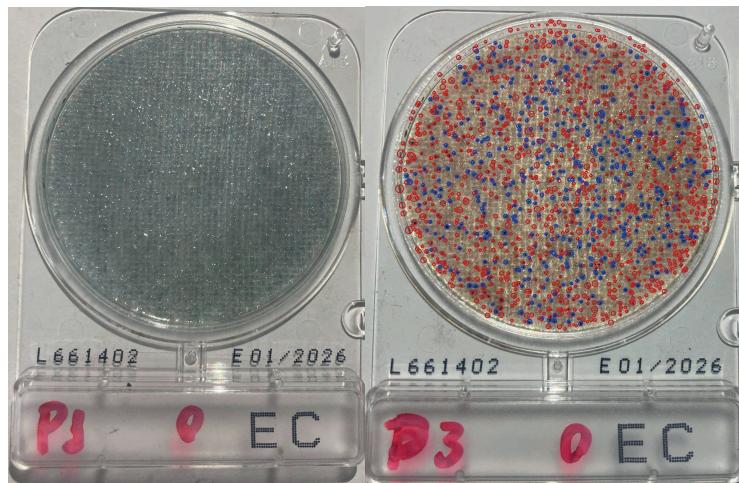
Essa contaminação é consistente com a ausência de rede de esgotamento sanitário e com o descarte direto de efluentes domésticos em valas ou córregos locais. Em alguns pontos, como o Ponto 1 e o Ponto 3, a densidade microbiana foi tão alta que a diluição 00 apresentou coloração intensamente azulada, dificultando a contagem precisa devido ao agrupamento das colônias, conforme pode ser observado na figura 2 - o que caracteriza uma condição de “incontável” e reforça a gravidade da contaminação.

FIGURA 2 - PONTO 01 DILUIÇÃO 00; PONTO 03 DILUIÇÃO 00

Nota: No Ponto 1 – Diluição 00, a concentração de *E. coli* foi tão elevada que impossibilitou a visualização, inviabilizando assim contagem individual de colônias. Por este motivo, as contagens foram registradas a partir da Diluição 01, resultando a partir dela uma concentração significativamente menor do que a amostra original.

O Ponto 1, com crescimento bacteriano intenso até a terceira diluição e ausência de leitura possível na amostra original (D00), demonstra o quanto a carga de esgoto doméstico *in natura* tem se acumulado e se dispersado pelas águas locais. Situação semelhante foi observada no Ponto 3, reforçando o padrão de lançamento recorrente de efluentes sem qualquer tipo de tratamento, possivelmente oriundos das próprias residências que cercam as valas e córregos abertos.
