ANÁLISE PRELIMINAR DA ESTABILIDADE DE TALUDE NATURAL APÓS DESLIZAMENTO NA SERRA DE PARACAMBI (RJ-127, KM 16)

PRELIMINARY ANALYSIS OF NATURAL SLOPE STABILITY AFTER LANDSLIDE IN SERRA DE PARACAMBI (RJ-127, KM 16)

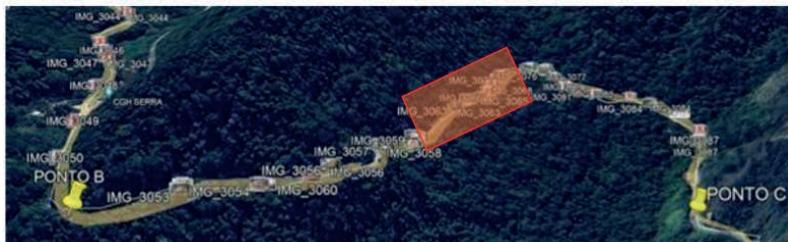
Esta etapa da pesquisa realizou-se a classificação dos deslizamentos ocorridos no trecho entre os pontos B e C (Soares, 2024), considerados mais críticos em termos de risco geológico-geotécnico. A classificação foi conduzida com o auxílio do livro Estabilidade de Taludes (Gerscovich, 2015). A principal ocorrência estudada foi o deslizamento com o código 3072, localização conforme Figura 1.

Figura 1 – Localização do deslizamento 3072 entre os pontos B e C.

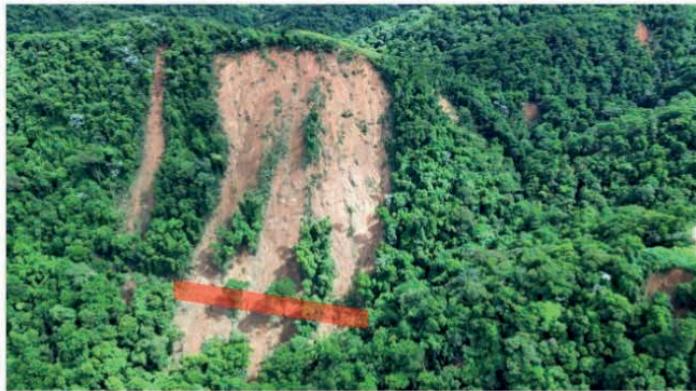
A Figura 2 apresenta uma vista aérea apresentando a magnitude do deslizamento. Em valores aproximados, temos um deslizamento de 80 m de altura em relação ao topo da pista destruída e uma extensão total de 150 m.

Figura 2 – Vista aérea do deslizamento 3072; marcação em vermelho localiza a pista destruída.

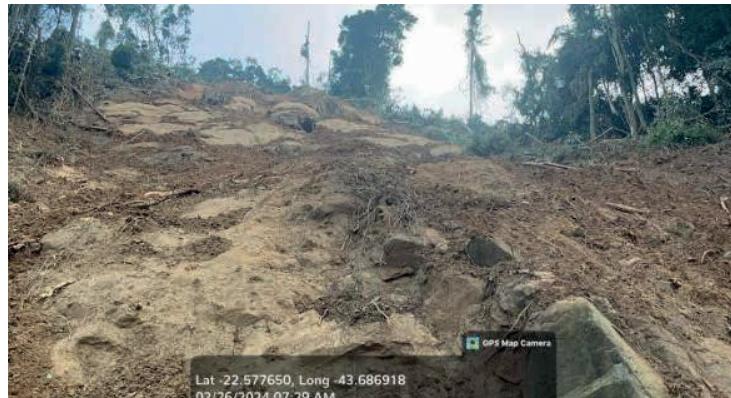
A Figura 2 apresenta uma vista da posição do que sobrou da pista observando o deslizamento de baixo para cima. É possível observar rochas e solo de alteração de rocha, indicando que uma camada de solo fluidificou com aumento de infiltração de água oriunda das chuvas e deslocou por gravidade, aumentando a velocidade por conta da altura da encosta.

Figura 3 – Fotografia da base do deslizamento 3072.

Conforme a bibliografia indicada para a classificação do deslizamento 3072, chegou-se a conclusão que o tipo de deslizamento é uma corrida. Uma corrida é caracterizada por “movimentos de alta velocidade (³ 10 km/h) gerados pela perda completa das características de resistência do solo. A massa de solo passa a se comportar como um fluido e os deslocamentos atingem extensões significativas”, (Gerscovich, 2015).

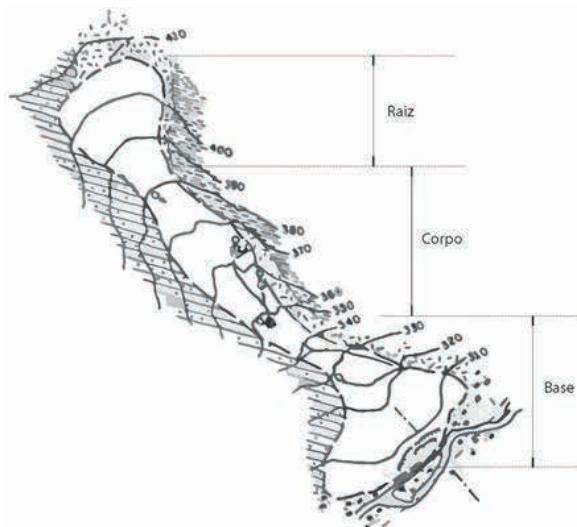
Na Figura 4 pode-se observar um esquema das formas típicas que uma corrida pode apresentar.

Figura 4 – Forma típica de corrida. (Gerscovish, 2015)

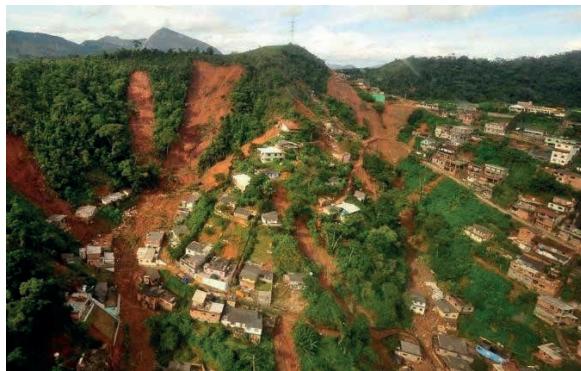
As corridas são recorrentes nas áreas de mata atlântica no estado do Rio de Janeiro. A Figura 5 apresentam as corridas num evento de chuvas intensas em Nova Friburgo/RJ em fevereiro de 2011.

Figura 5 – Corridas na tragédia de Fevereiro de 2011, Nova Friburgo/RJ. (Globo Comunicação e Participações S.A., 2022)

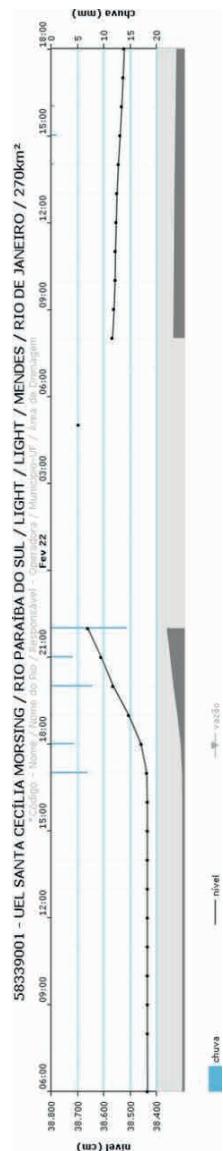
Será considerado para o cálculo da infiltração da água no solo os dados da estação 58339001 – Mendes/RJ. Esta estação tem os dados atualizados e as séries históricas para analisar a precipitação no dia da tragédia. A Figura 6 apresenta o cotograma da estação com um pico de chuva (mm) entre as 18:00 e 22:00 do dia 21/02/2025, somados os volumes de chuvas neste período temos 33,2 mm de chuva.

Figura 6 – Cotograma da estação 58339001 – Mendes/RJ. ((SNIRH), s.d.)
