APLICAÇÃO DA METODOLOGIA DE TEMPOS E MOVIMENTOS EM TRÊS OBRAS DE PEQUENO PORTE NA CIDADE DE PRESIDENTE GETÚLIO/SC

APPLICATION OF THE TIME AND MOTION METHODOLOGY IN THREE SMALL-SCALE CONSTRUCTION PROJECTS IN THE CITY OF PRESIDENTE GETÚLIO/SC

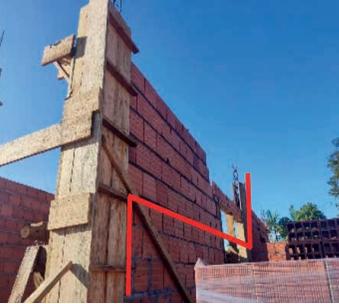
Quadro 2 – Comparativo da Execução da Alvenaria

No Quadro 2 a seguir, tem-se um comparativo entre as duas obras observadas e a quantidade de serviço executada. Pelas fotos, constata-se que a Obra A é de alvenaria estrutural e que a parte executada consistia somente no pano de alvenaria. Já na Obra B tem-se execução do vão da porta onde o pedreiro e o servente executaram a caixaria para a verga.

Serviço Execução da Alvenaria			
	Parede 1	Parede 2	Parede 3
Obra A

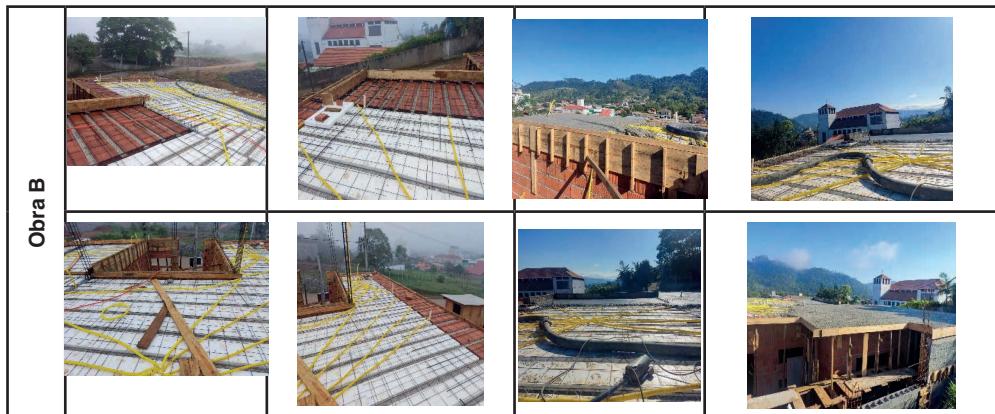
Quadro 3- Comparativo da Execução da Concretagem da Laje

Como principal resultado obteve-se a concretagem de 17,00m³ no período de 140 minutos. Um ponto importante observado foi que, nesta segunda visita à obra, havia um profissional exclusivamente dedicado ao gerenciamento da equipe e à compra dos materiais, o que resultou em maior organização e menor tempo ocioso. No Quadro 3, a seguir, tem-se o comparativo entre as duas obras observadas e a quantidade de serviço executada. Constatou-se que, na Obra A, a área concretada era menor frente à Obra B. A tipologia de laje consistiu no modelo treliçado com fechamento em cerâmica, enquanto na Obra B tinha-se laje treliçada com fechamento misto (EPS e cerâmica).

Serviço de Execução de Concretagem da Laje		
Obra A	Antes/Início	Depois/Fim

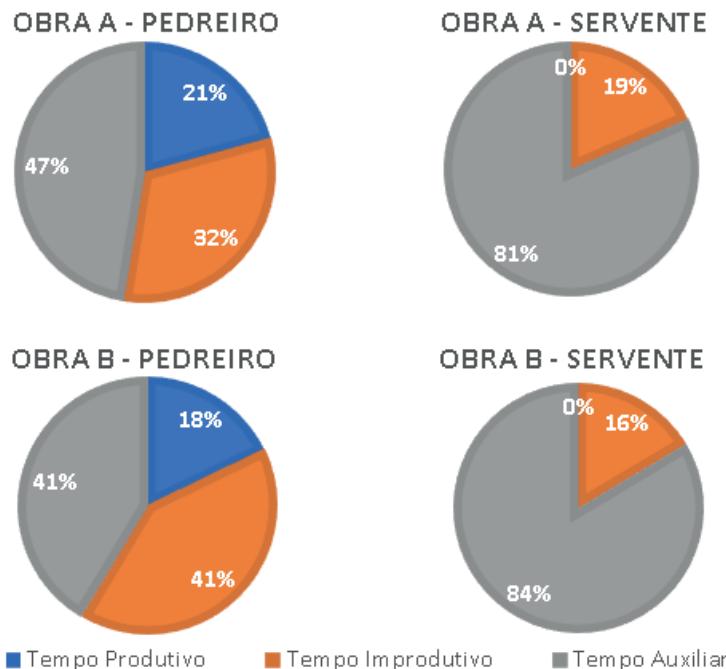
Figura 3 – Gráficos comparativos do tempo colhido em campo por obra e por profissional, para o serviço de concretagem da laje.

Os tempos produtivos, improdutivos e auxiliares apresentaram semelhança. Entretanto, a maior diferença esteve relacionada a quantidade de serviço executado. Este aspecto pode estar atrelado a diversos fatores como: tempo de experiência, método construtivo e o fato de que na Obra A o serviço de concretagem começou mais tarde e com menor duração, enquanto na Obra B a concretagem iniciou logo após o início das observações *in loco*.

No Apêndice B podem ser observados os tempos produtivos, improdutivos e auxiliares para cada obra descrita, bem como observações importantes, como: quantidade de serviço executado, o valor da RUP cumulativa e potencial para cada profissional e o valor da RUP total para os dois profissionais avaliados. Os dados de tempo foram compilados e estão apresentados na Figura 3.

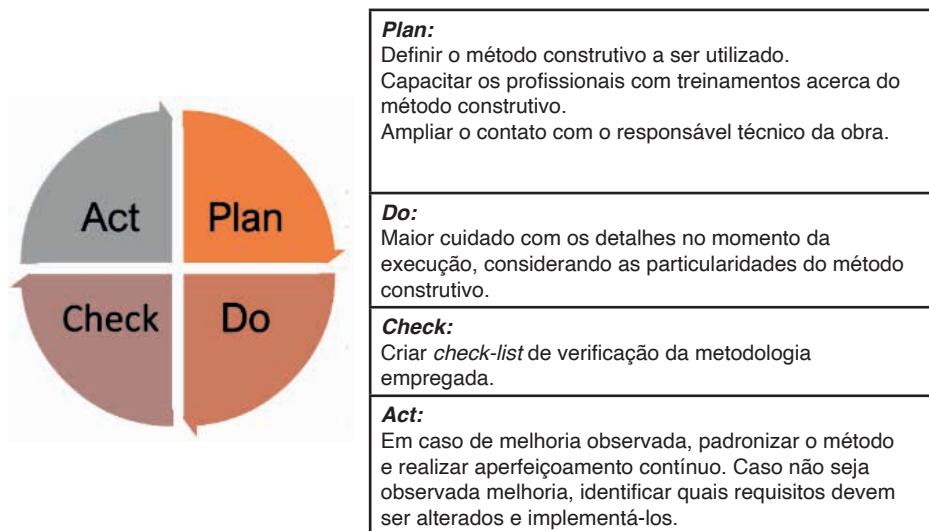
Figura 5 – Ciclo PDCA para a Obra A

hidratação e higiene. Entretanto, foi possível observar falhas na qualidade do serviço executado: em algumas atividades as técnicas construtivas foram negligenciadas, como a ausência de vergas nas portas e a verificação de partes dos elementos construtivos com armadura exposta, conforme apresentado no Quadro 5.

Com base nisso o ciclo PDCA elaborado foi para melhoria das técnicas construtivas, conforme apresentado a seguir na Figura 5.

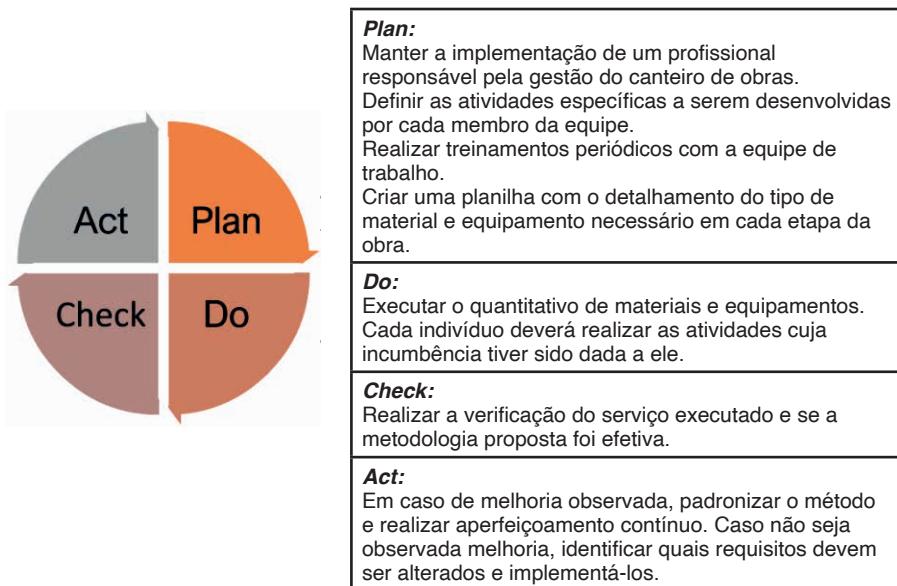
Figura 6 – Ciclo PDCA para a Obra B

De acordo com as observações efetuadas, pode-se notar a importância destinar um profissional à gestão e acompanhamento da obra. Sendo assim, foi proposto o ciclo PDCA visando continuar este processo e este é apresentado na Figura 6.

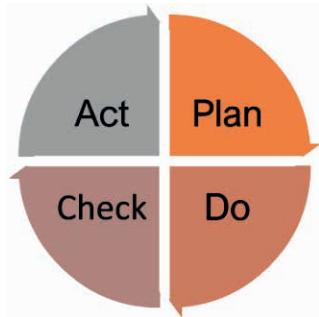
Figura 7 – Ciclo PDCA para a Obra C

Na Obra C foi possível identificar os seguintes pontos de melhoria: melhor dimensionamento da equipe, ferramentas adequadas para cada tipo de serviço e em quantidade suficiente, redução dos tempos ociosos com conversa e uso do celular. Com base nas observações realizadas no canteiro, pode-se constatar a necessidade de um melhor gerenciamento desta equipe, reduzindo o tempo improdutivo. Por isso foi proposto no Ciclo PDCA que seja realizada a gestão da equipe de trabalho, conforme apresentado na Figura 7.

Plan: Dedicar um profissional à gestão do canteiro de obras. Dimensionar a equipe de trabalho de modo a ampliar a eficiência.
Do: Executar o dimensionamento da equipe de acordo com o trabalho a ser executado e seu respectivo nível de dificuldade.
Check: Realizar a verificação do serviço executado e se a metodologia proposta foi efetiva.
Act: Em caso de melhoria observada, padronizar o método e realizar aperfeiçoamento contínuo. Caso não seja observada melhoria, identificar quais requisitos devem ser alterados e implementá-los.
