CAPÍTULO 5

DIAGNÓSTICO DA SITUAÇÃO DE OCUPAÇÃO E GESTÃO DAS ÁREAS DE PRESERVAÇÃO PERMANENTE (APP) NAS MARGENS DO RIO MÃE LUZIA, NOVA VENEZA, SC

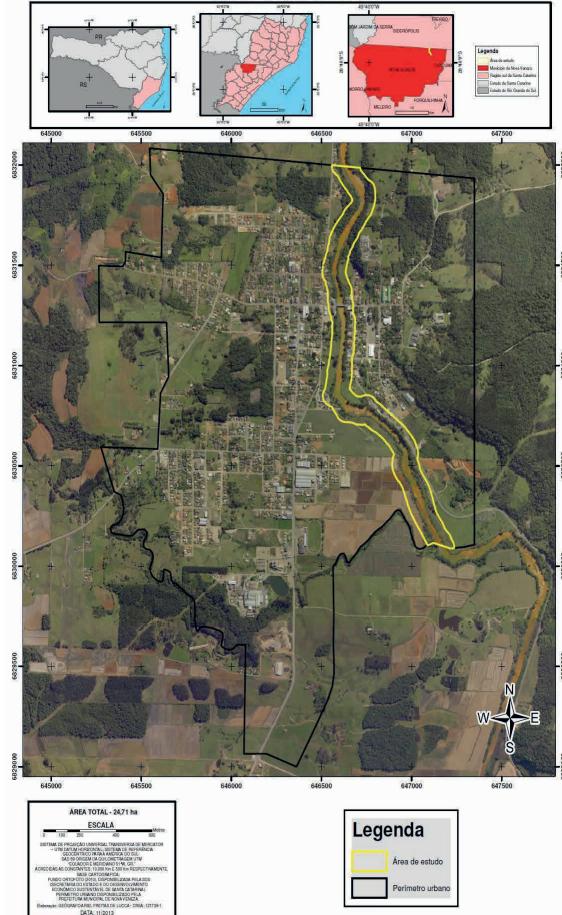
Figura 1 – Localização da área de estudo

1:10.000. A delimitação das faixas marginais foi embasada no Código Florestal de 1965, alterado pela Lei Federal nº 7.803/1989, legislação adotada pelo município que define a largura de 50 m para as faixas de APP marginais aos rios com largura entre 10 m a 50 m (Fig. 1).

A partir desta espacialização, foi possível definir a localização da área de estudo, entre as coordenadas UTM X:646500 Y:6832000 e X:647000 Y:6830000, sua área total de 32,28 ha e sua extensão de 2.200 m ao longo do rio M e Luzia.

Figura 1: Mapa de localização da área de estudo no município de Nova Veneza - SC

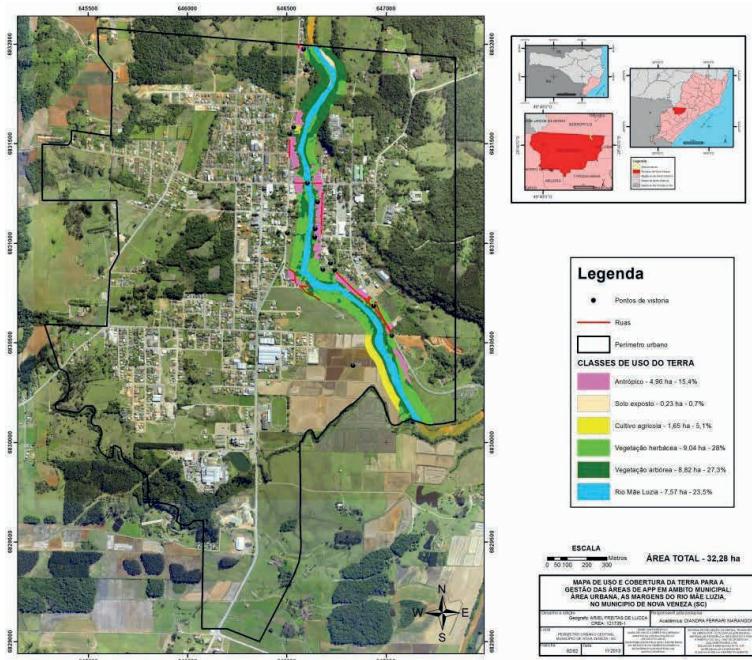
Figura 2 – Mapa de uso e cobertura da terra na área de estudo

A espacialização do uso da terra resultou no mapa de uso e cobertura da terra das APP na área de estudo, com a adoção das seguintes classes de uso: vegetação arbórea, vegetação herbácea, áreas antrópicas, cultivo agrícola e solo exposto (Fig. 2).

Observa-se pela análise do mapa de uso e cobertura da terra, que a classe de uso vegetação herbácea ocupa a maior área, com 9,04 ha, cerca de 28% da área total pesquisada. A vegetação arbórea-arbustiva também está presente em diversas partes da área com uma superfície de 8,82 ha, que corresponde a 35,7% da área do estudo. Esta classe inclui não apenas a vegetação arbórea, mas também a arbustiva e encontra-se em estágio secundário, exercendo a função de mata ciliar.

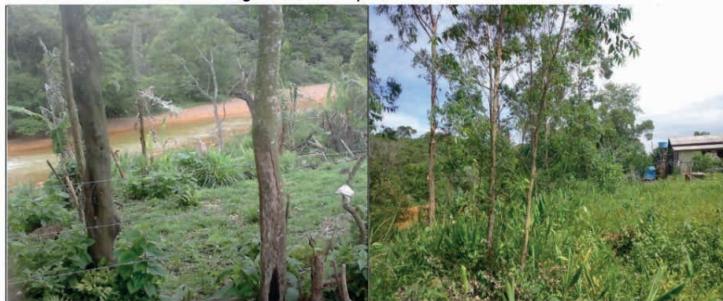
Figura 3 – Vista parcial do Ponto 2

À jusante deste ponto, na curva à margem esquerda do rio Mãe Luzia tem-se a presença de depósito de seixos (classificado como solo exposto), com diâmetros variáveis (Fig 3).

Fonte: Elaborada pela autora, 2013. Legenda. a) Vista da margem esquerda, a partir da margem direita do rio Mãe Luzia, na porção norte da área de estudo, evidenciando presença de vegetação herbácea (pastagem) e arbórea-arbustiva e depósito de seixos (assinalada). b) Ocupação urbana (assinalada) em APP na margem direita do rio Mãe Luzia.

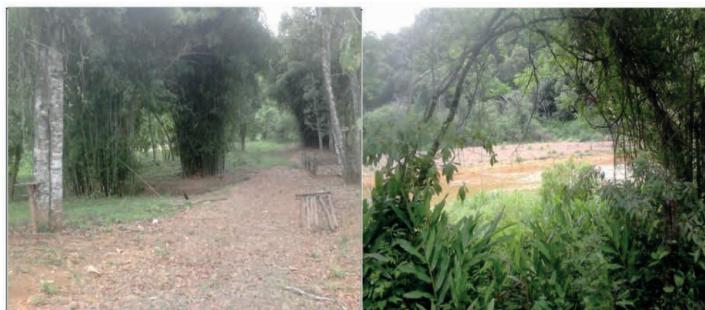
Figura 4 – Vista parcial do ponto 02

Percorrendo a área no sentido sul, no ponto 02 (PT02) observa-se o uso da APP marginal ao rio Mãe Luzia para criação de animais (aves, caprinos e bovinos), com consequente desmatamento da mata ciliar, que se encontra descaracterizada, pois a vegetação presente nesta área inclui árvores e arbustos dispersos, como a taquara e árvores frutíferas (Fig. 4). Na APP da margem esquerda a vegetação apresenta maior número de indivíduos, por fazer parte de propriedade maior, sem divisão por lotes e de acesso mais restrito, mas ainda assim descaracterizada, pela presença de vegetação exótica como lírio do brejo.

Fonte: Elaborada pela autora, 2013. Legenda. (a) Área desmatada em função de criação de animais. (b) Em primeiro plano presença de vegetação arbórea-arbustiva na margem direita e ao fundo observa-se vegetação mais conservada.

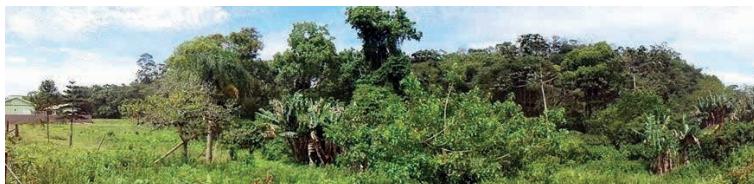
Figura 5 - PT 03

Em sentido sul da área de estudo observamos que na APP da margem direita do rio Mãe Luzia, em alguns intervalos entre os lotes com ocupação urbana mais recente, com casas novas e em construção, há locais com vegetação arbórea- arbustiva bem diversificada, incluindo bananeiras, ameixeiras, árvores cítricas e eucalipto.

Fonte: Elaborada pela autora, 2013 Legenda. Vista panorâmica de APP na margem esquerda do rio Mãe Luzia, com vegetação mais densa. Ao fundo e à esquerda observa-se lote com urbanização recente.

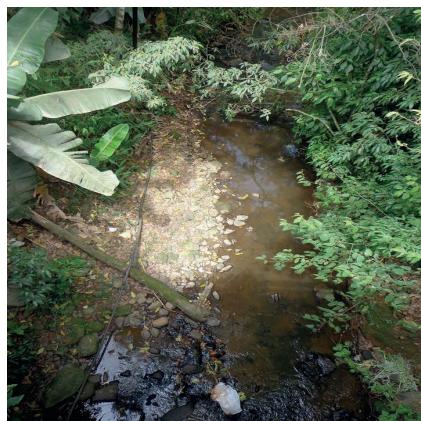
Figura 6 - PT04

Por ser uma área em processo de expansão urbana, pode-se observar locais que em 2010 eram áreas de cultivo e atualmente estão urbanizadas. A partir da ponte sobre o rio Coral, afluente do rio Mãe Luzia pela margem direita, observa-se que o afluente, apesar de poluído por lançamento de esgoto e resíduos sólidos, não apresenta a coloração ferrugem das águas acidificadas e contendo metais pesados do rio Mãe Luzia. Nas margens deste afluente tem-se a presença de vegetação arbóreo-arbustiva composta por taquaras, bananeira, goiabeira, palmito e etc.

Fonte: Elaborada pela autora, 2013 Legenda. Vista da ponte sobre o rio Coral afluente do rio Mãe Luzia e vegetação marginal

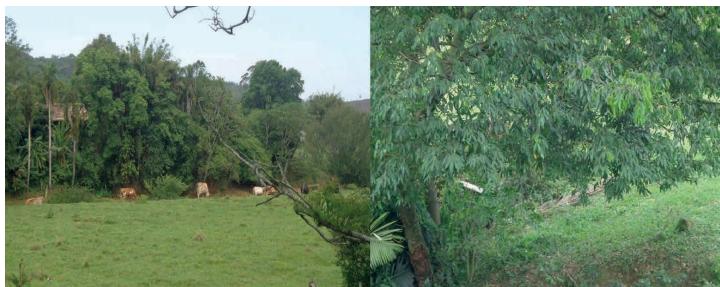
Figura 7 – PT05

Na margem direita da porção central da área de estudo tem-se áreas urbanizadas e áreas de pastagem para o gado. Presença ainda de uma faixa estreita de vegetação nas margens direita e esquerda, com a presença de bananeiras, eucalipto, taquara e coqueiro. Na margem direita observa-se o lançamento de efluente doméstico em área de nascente (seta na figura 7b).

Fonte: Elaborada pela autora, 2013 Legenda. (a) Vista da área de pastagem para o gado na APP da margem direita. (b) Local de lançamento de efluente doméstico em área de nascente, também na margem direita.

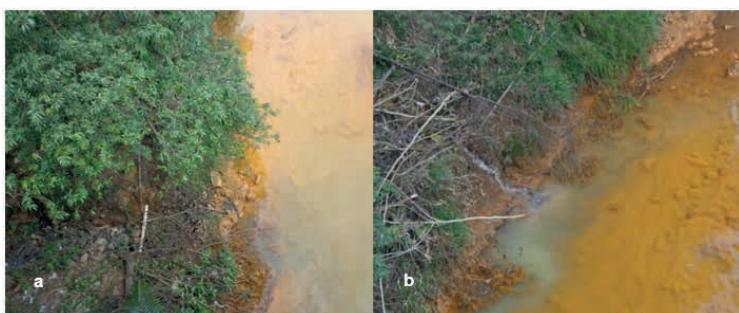
Figura 10 - PT07

Ainda na margem esquerda tem-se o lançamento direto na drenagem de resíduos sólidos e efluentes de estabelecimentos comerciais, sem nenhum tratamento, podendo-se perceber o contraste de cores entre o efluente esbranquiçado e as águas do rio Mãe Luzia, de cor alaranjada devido à contaminação em função da mineração de carvão. Tem-se ainda a ocorrência de processos erosivos nestas margens.

Fonte: Elaborada pela autora, 2013. Legenda. (a) Lançamento de efluente em APP marginal esquerda visível a partir da ponte sobre o rio Mãe Luzia, no centro do distrito sede. (b) Detalhe da cor esbranquiçada do efluente, em contraste com a cor ferruginosa do rio Mãe Luzia, evidenciando sua contaminação em função da mineração de carvão à montante do município.

Presença de galhos trazidos pelas enxurradas e de depósitos de sedimentos de tamanho variado e coloração alaranjada, devido ao contato com as águas alaranjadas do rio Mãe Luzia. A vegetação arbórea-arbustiva ocorre dispersa em ambas as margens e inclui coqueiro, pinus e taquara. Em alguns locais está associada à vegetação herbácea (pastagem). Tem-se ainda a presença nas APP de capivaras e gado. Em períodos de seca, observa-se o assoreamento do rio. Restos da antiga ponte, derrubada em uma das ocorrências de enchente encontram-se ainda dentro do rio. E presença de galhos trazidos pelas enxurradas.

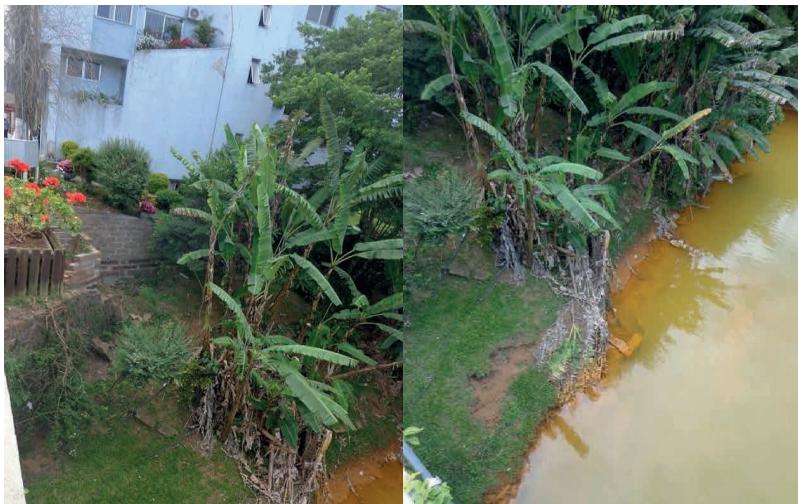
Figura 11 - PT07

A partir da ponte para montante observa-se na APP marginal direita que a vegetação arbórea-arbustiva foi substituída por plantas ornamentais e acúmulo de restos de materiais de construção no fundo e nas margens do rio Mãe Luzia.

Fonte: Elaborada pela autora, 2013 Legenda. Vista sobre a ponte do rio Mãe Luzia a montante. Presença de plantas ornamentais, bananeiras e taquaras. Observa-se também processos erosivos com modificação das margens

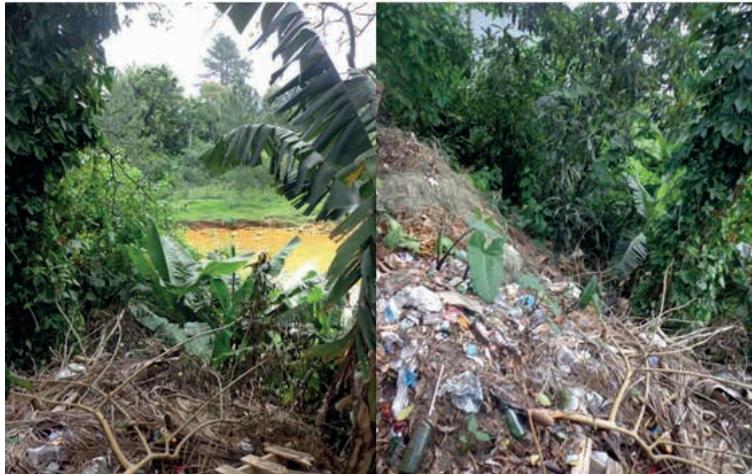
Figura 12 - PT08

Percorrendo-se a APP marginal esquerda em sentido sul é possível observar acúmulo de lixo doméstico como garrafas de vidro e PET pontas de cigarro, restos de móveis, restos de poda, etc. A vegetação arbóreo-arbustiva presente inclui bananeira, amoreira, ameixeiras, palmito, pitanga e plantas ornamentais.

Fonte: Elaborada pela autora, 2013. Legenda Acúmulo de lixo doméstico e resto de podas na APP marginal esquerda do rio Mãe Luzia

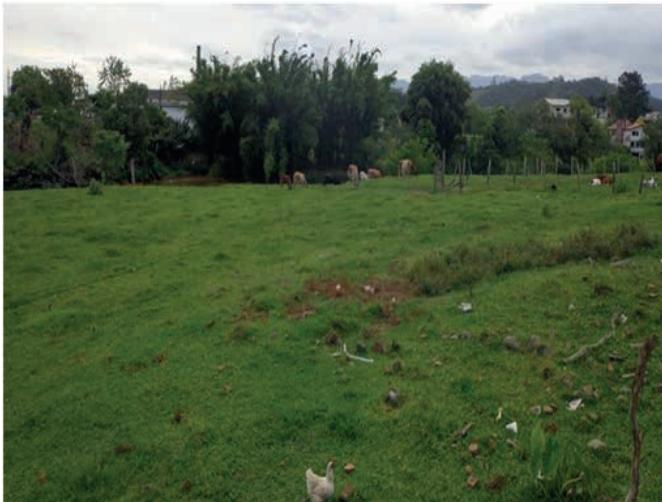
Figura 13 - PT11

Seguindo-se pela rua Nicolau Pederneiras, observa-se na APP marginal esquerda vegetação herbácea (pastagens) e uso da APP para pecuária, com presença de gado. Na APP marginal direita presença de vegetação arbóreo- arbustiva dispersa com bananeiras, taquaras e eucaliptos. Ainda a formação de depósitos de seixos de tamanho variado e estruturas de processos erosivos nas bordas, devido à falta de vegetação original.

Fonte: Elaborada pela autora, 2013. Legenda Vista da APP marginal esquerda com pastagem e gado e APP marginal direita (ao fundo) com vegetação arbóreo-arbustiva dispersa

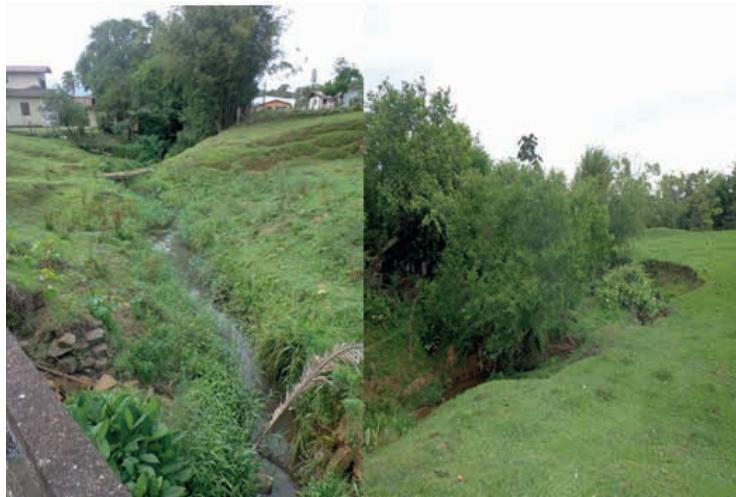
Figura 14 - PT13

Seguindo ao sul pela rua Nicolau Pederneira, observa-se um afluente pela margem esquerda do rio Mãe Luzia, poluído pelo lançamento de efluentes domésticos e com movimento de massa nas margens, em função da retirada de vegetação de suas margens.

Fonte: Elaborada pela autora, 2013. Legenda Afluente do rio Mãe Luzia poluído, desprovido de mata ciliar e com ocorrência de processos erosivos nas suas margens
