**GESTÃO DE  
RECURSOS HÍDRICOS E  
SUSTENTABILIDADE 3**

**Helenton Carlos da Silva**

# **Gestão de Recursos Hídricos e Sustentabilidade**

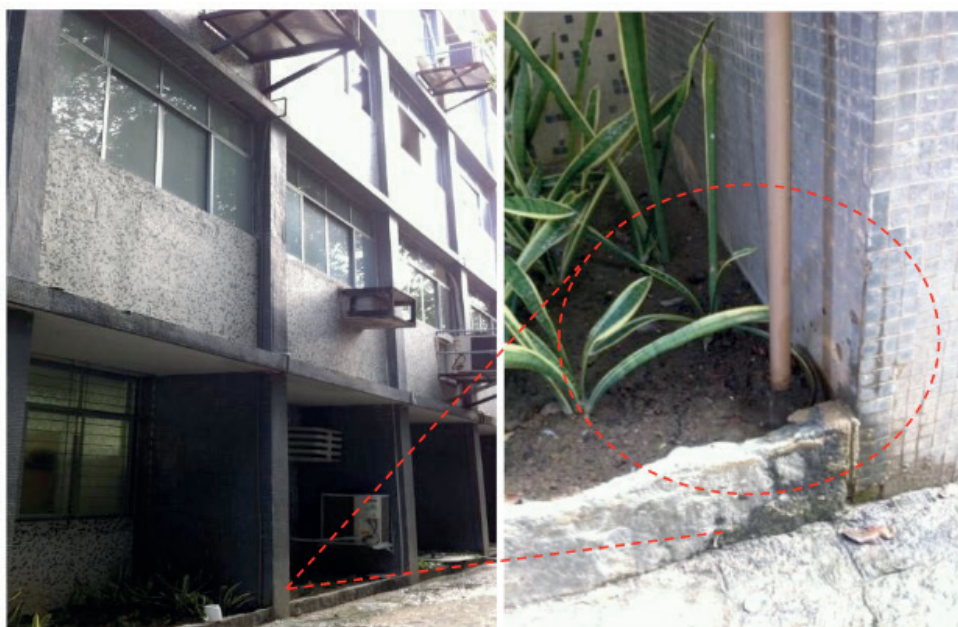
A coleta da água foi realizada no dia 31 de maio de 2016 em dois pontos (drenos) distintos, no horário da tarde e da noite. O sistema de drenagem (Figura 1) já existente permitiu que cada dreno recolhesse a água proveniente de 04 (quatro) aparelhos de ar condicionado.

Figura 1: Sistema de drenagem do bloco B

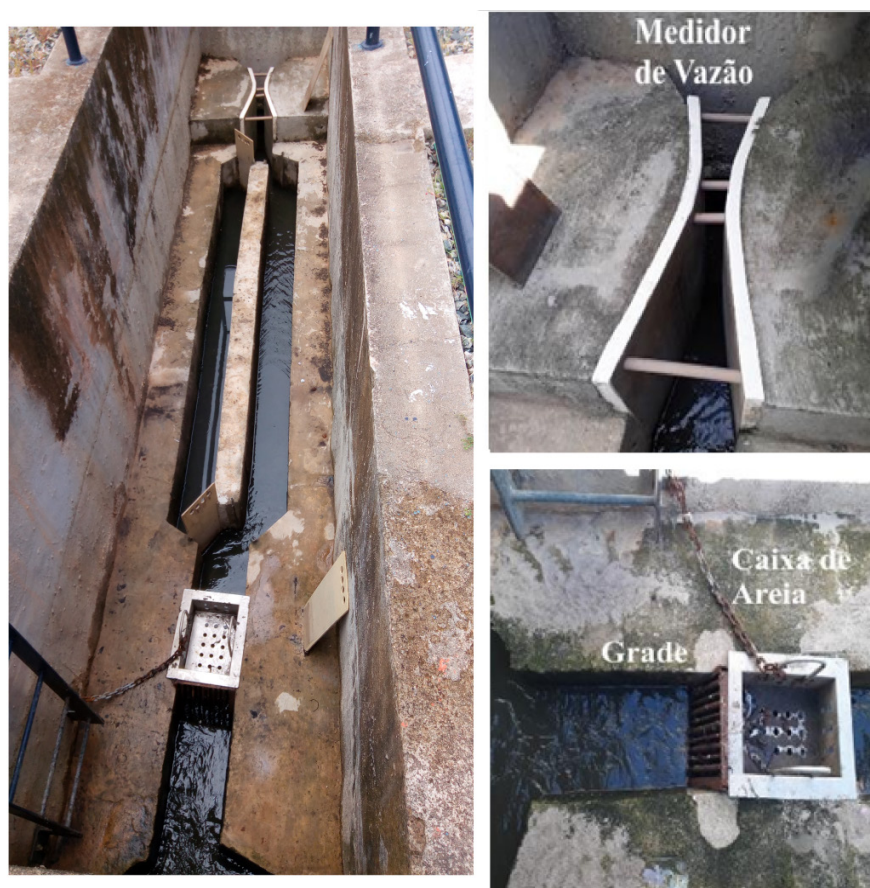
O tratamento preliminar da ETE é composto pelo sistema de gradeamento, caixa de retenção de areia e um dispositivo para medição de vazão, como está indicado na Figura 3.

Figura 3 – Tratamento preliminar da ETE da UFS.

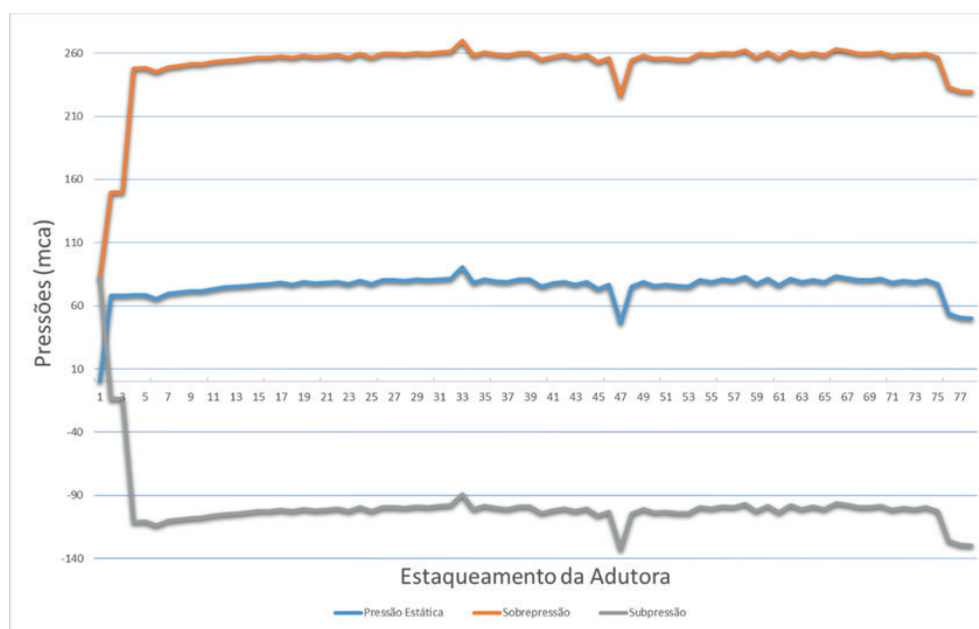
Os valores obtidos demonstraram quão grande são as envoltórias de pressões causadas no sistema devido a uma manobra realizada em 1 s. Na Figura 3, são mostradas essas envoltórias, que facilita a visualização do comportamento das ondas ao longo da adutora.

Figura 3. Visualização gráfica das ondas de sobrepressão e subpressão em comparativo com a onda estática, sem a utilização de dispositivos de anti-golpe. Fonte: Autoria própria.

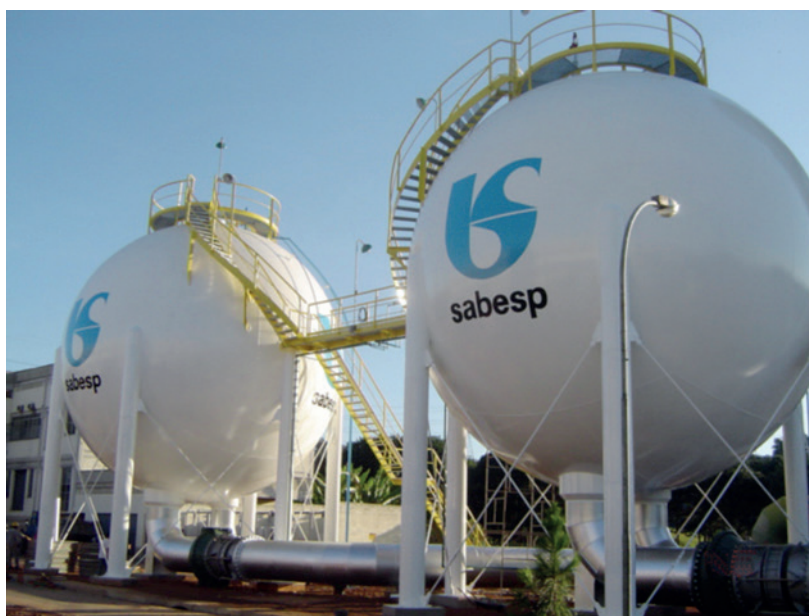
Como proposta, o reservatório hidropneumático, Figura 3, é acoplado ao circuito em um ponto junto à estação elevatória. Esse dispositivo tem como propósito alimentar a tubulação na qual está conectado quando houver uma redução da pressão ou ser alimentado pela tubulação quando ocorrer aumento de pressão (Rosa, 2009).

Figura 3. Reservatório hidropneumático da Adutora Guarapiranga, Alto da Boa Vista, zona sul de São Paulo.

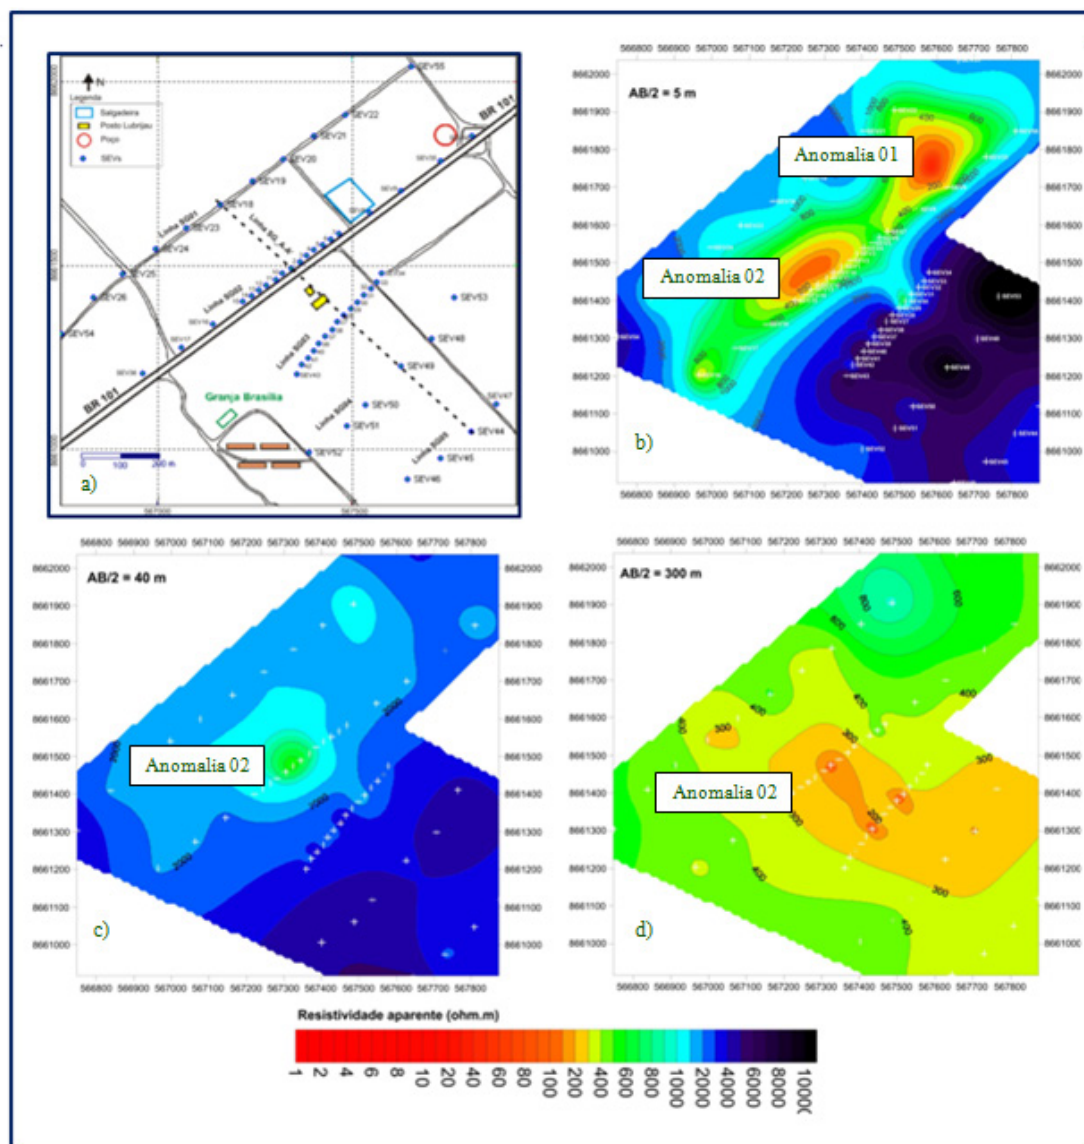
Figura 04 – a) área de estudo; b), c) e d) mapas de isorresistividade aparente.

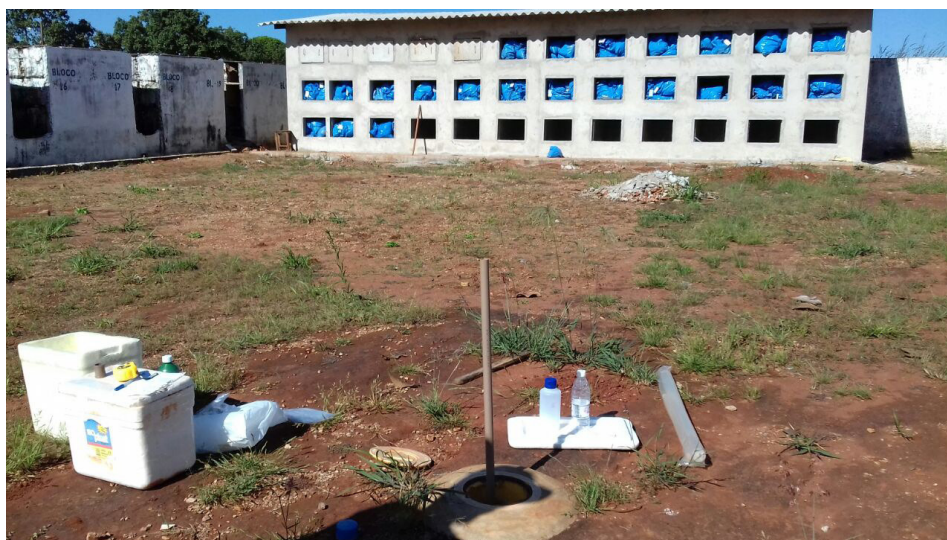
Figura 2 - Monitoramento nível da água subterrânea (Região Metropolitana de Goiânia, GO, 2018).

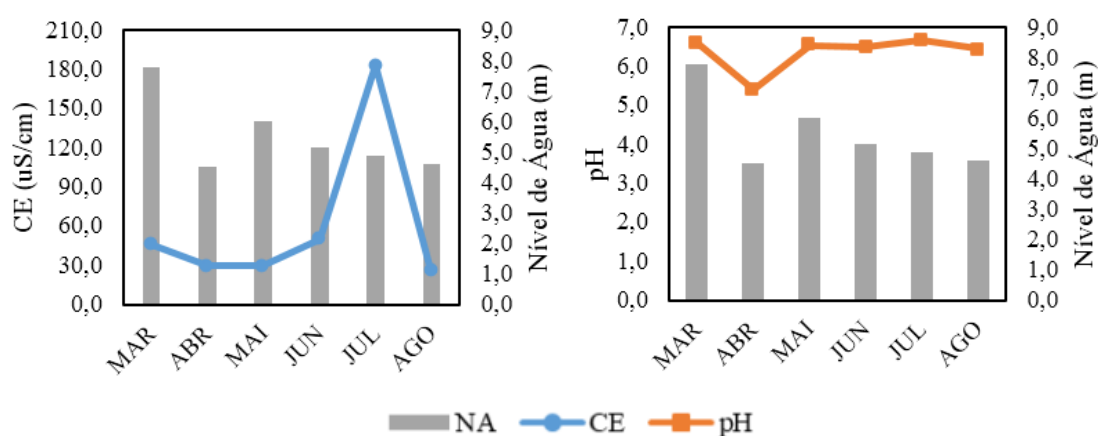
Figura 6 - Variações entre nível do lençol freático, pH e condutividade elétrica (CE) no poço de monitoramento 3.
