Franciele Braga Machado Tullio
Lucio Mauro Braga Machado
(Organizadores)

A Aplicação do Conhecimento Científico na Engenharia Civil

4

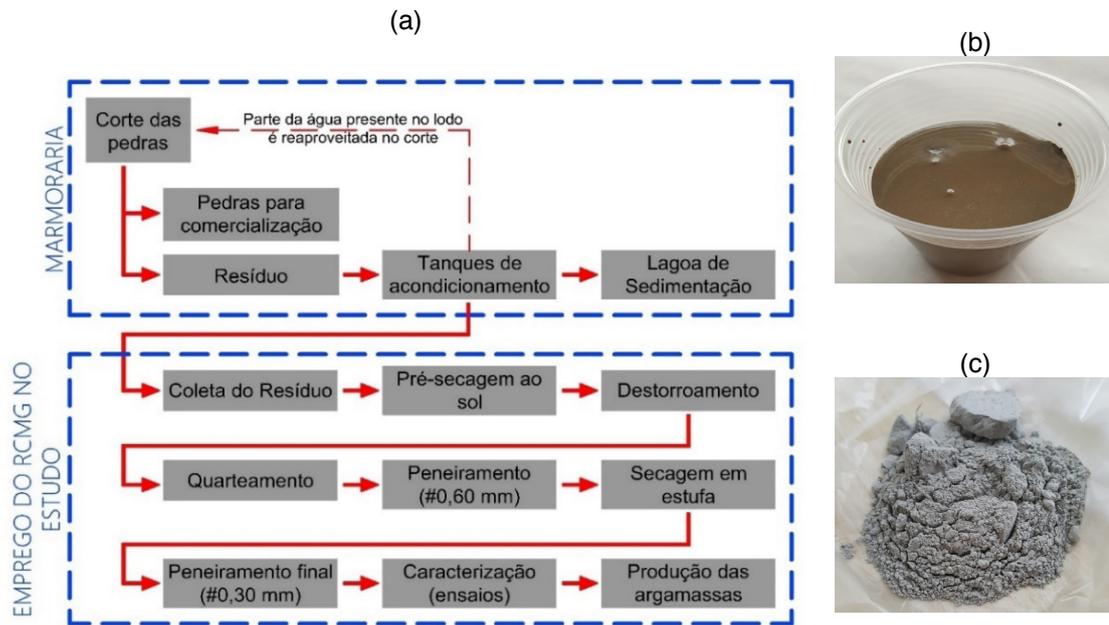
(logo após ser coletado) e a Figura 1c apresenta a amostra seca e destorroada (pronta para ser empregada nas misturas).

Figura 1 – Produção do resíduo e preparação para o estudo

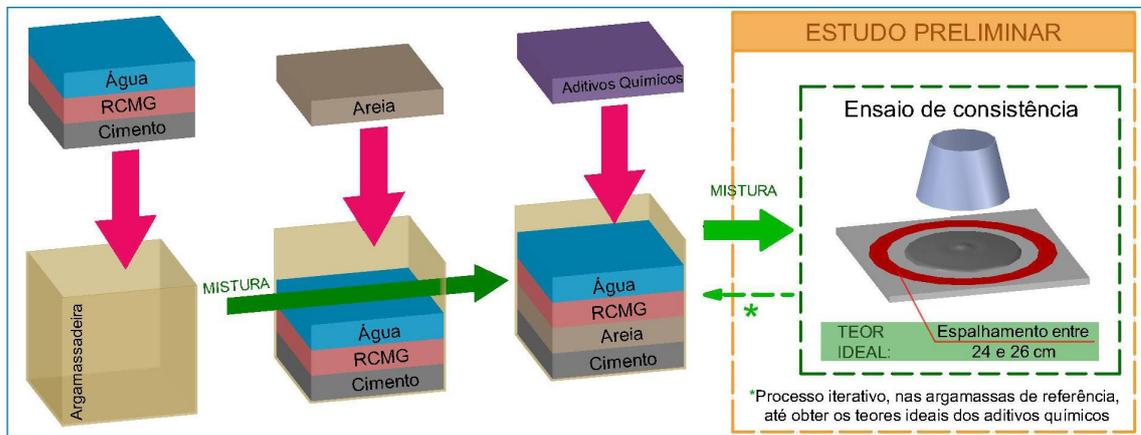
Para a mistura dos materiais, primeiramente adicionou-se na argamassadeira a água ($a/c=0,95$) conjuntamente com o cimento e o RCMG, misturando-os por 1 minuto em velocidade média. Após, durante 1 minuto em velocidade alta, acrescentou-se o agregado miúdo aos poucos, sem parar o processo de mistura. Posteriormente, adicionou-se os aditivos químicos e misturou-se a argamassa por mais 10 minutos. Quanto aos aditivos químicos, foi empregada uma quantidade suficiente destes para que as argamassas de referência – sem RCMG – obtivessem um diâmetro de espalhamento no ensaio de mini slump test entre 24 e 26cm (conforme a recomendação da EFNARC (2002)), sendo estes mantidos para todas as argamassas de mesmo traço para eliminar qualquer influência que os aditivos pudessem exercer nas argamassas. Para o traço 1:4, fixou-se um teor de aditivo AN de 1,0% e de SP de 0,7% e para o traço 1:5, utilizou-se, respectivamente, 1,0% e 1,5%. A Figura 4 esquematiza o processo de mistura dos materiais.

Figura 4 – Procedimento de mistura dos materiais

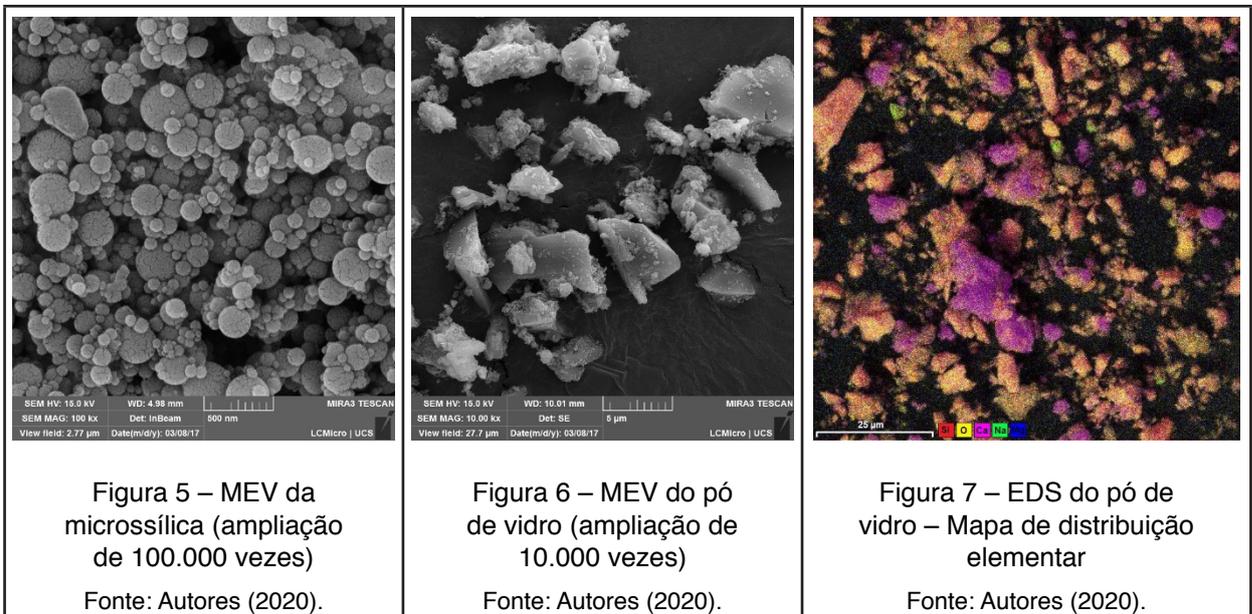
A fim de obter-se o tamanho médio das partículas, bem como o seu formato, as amostras de pó de vidro e de microsilica foram avaliadas através do microscópio eletrônico de varredura (Figura 5 e Figura 6, respectivamente). Ainda, através do mesmo equipamento (Oxford X-Max 50 mm²) fez-se a análise da composição química do pó de vidro. A Figura 7 demonstra o mapa de distribuição elementar do pó de vidro, obtido na análise de EDS.

Pelas imagens, nota-se que a microssílica apresenta partículas de tamanhos variados, contendo – até mesmo – grãos inferiores a 50 nm. Estimou-se um tamanho médio de partículas de $0,15 \mu\text{m}$, deste modo pode-se afirmar que é um material de natureza submicrométrica. Por ter partículas extremamente finas, nota-se a tendência que estas têm de se aglomerarem. Ainda, nota-se a geometria esférica, resultante do processo de formação da microssílica, onde o SiO resfria e condensa, formando as microesferas de SiO_2 .

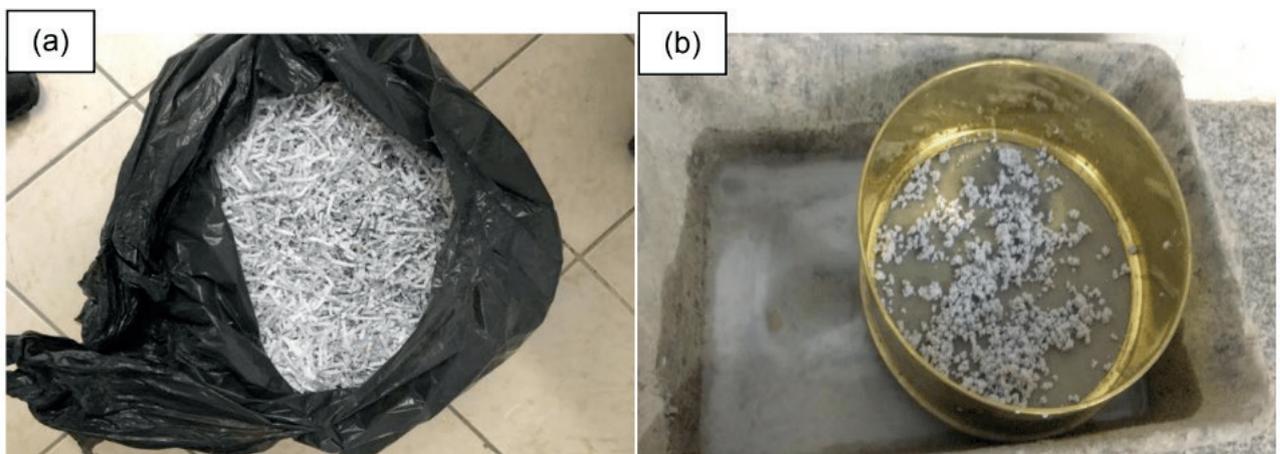
O papel utilizado foi proveniente de escolas, escritórios e setores administrativo, formato ISO A4, tratados conforme o método proposto por PRAZERES *et al.* (2018). O método consiste na fragmentação em tiras do papel com redução no comprimento das tiras, manualmente. Em sequência as tiras de comprimento reduzido são trituradas em liquidificador com adição de 1,5 litro de água para auxiliar o processo. Após a trituração a pasta resultante do processo é espalhada, submetida a esforços circulares, sobre a malha de peneira para permitir a retirada do excesso de água, até que o produto final se apresente em forma de pequenas pelotas. As figuras 1(a) e 1(b) apresentam etapas do processo.

Figura 1 – (a) Papel em tiras após processo inicial. (b) Papel em seu estado final, após secagem. (PRAZERES *et al.*, 2018)

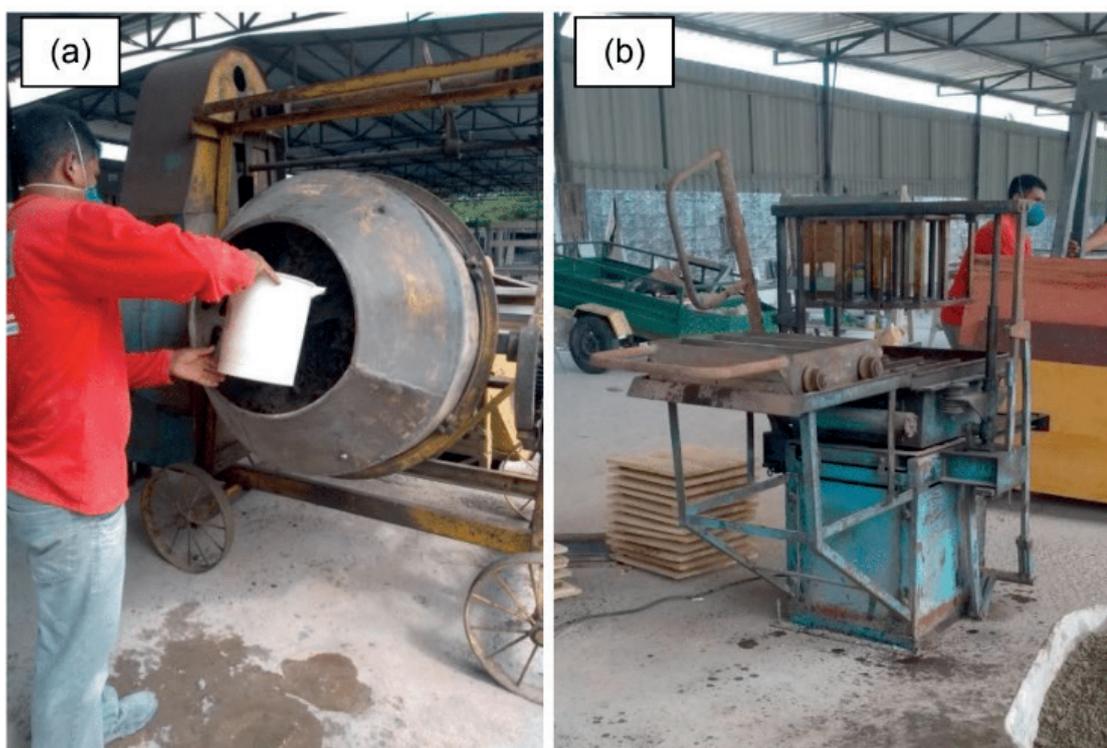
Figura 2 – Fabricação de blocos de concreto. (a) Materiais na betoneira. (b) Vibro-prensa manual utilizada.

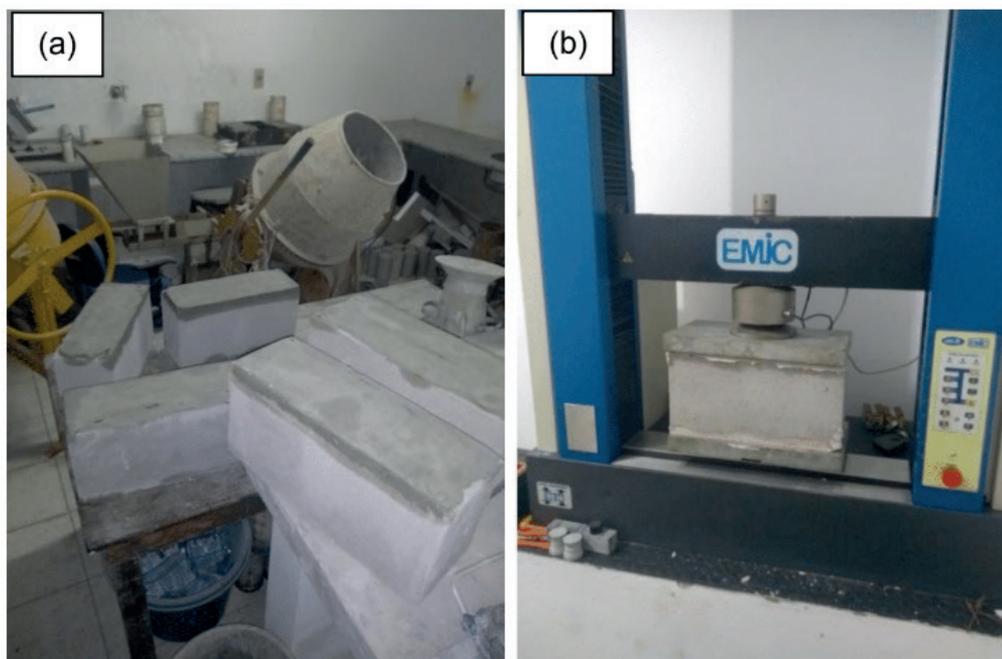
Figura 3 – Blocos após o capeamento (a) e durante ensaio de resistência à compressão (b).

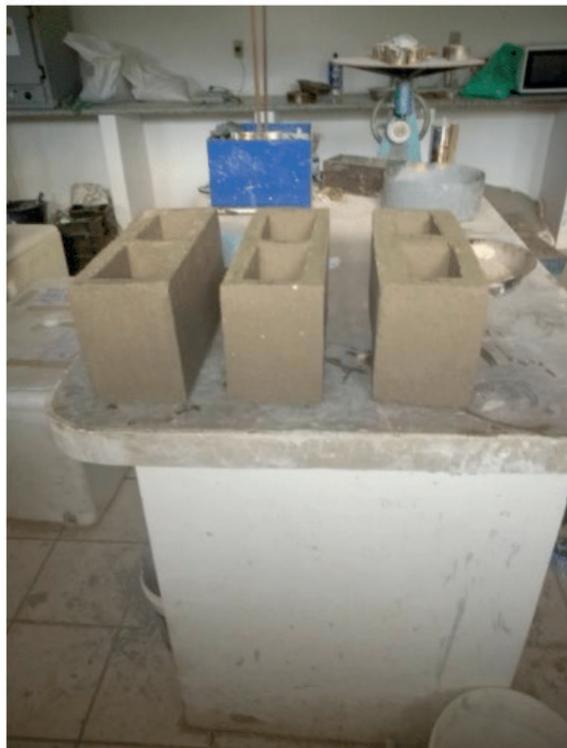
Figura 4 – Blocos após saturação.

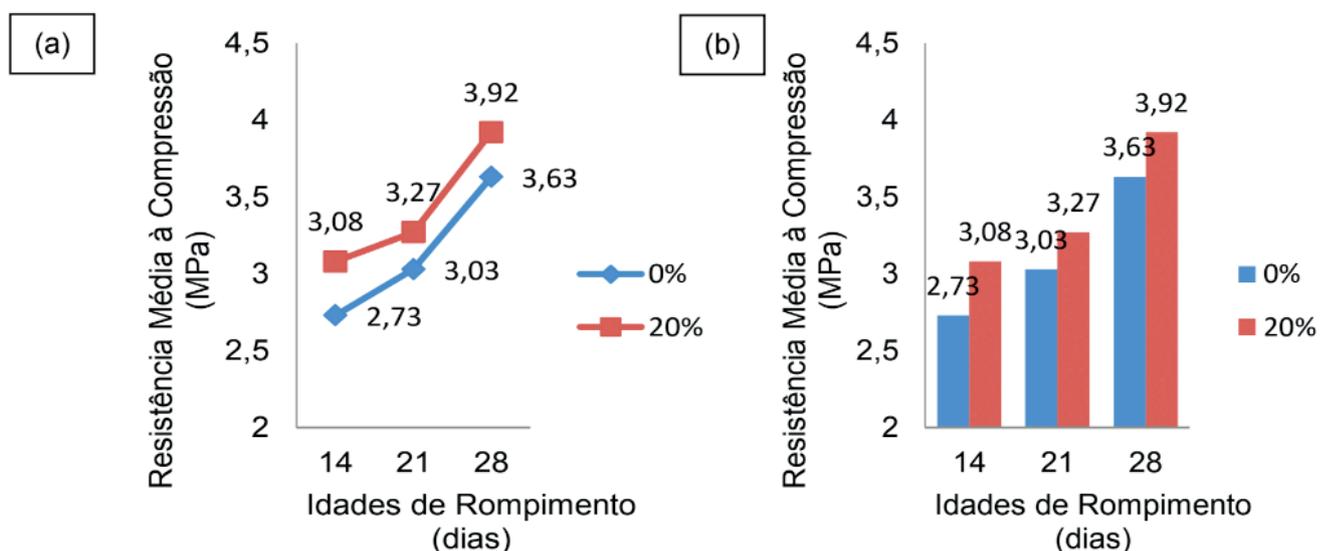
A resistência à compressão é, conforme definição da NBR 6136, a relação entre a carga de ruptura do bloco e sua área bruta durante o ensaio de compressão axial. Esta propriedade é devidamente especificada e apresenta seus valores mínimos para blocos não estruturais. A obtenção dos resultados se faz por meio de cálculos estimativos do item 6.5 da NBR 6136 (ABNT, 2014). Os resultados coletados para as idades de 14, 21 e 28 dias dos blocos são apresentados de forma simplificada pelo valor da resistência característica à compressão, em seguida os valores médios dos dias de rompimento para os blocos com e sem papel. Os gráficos 2(a) e 2(b) apresentam os valores de resistência média encontrados de maneira comparativa, entre os blocos com adição de papel e sem. Aos 14 dias, a diferença entre os blocos padrões e os blocos com adição é notória, com cerca de 0,35 MPa, um acréscimo de aproximadamente 13% em relação à resistência do bloco padrão. Esta diferença de resistências já permite que o bloco modificado seja utilizado para fins não estruturais, visto que o valor mínimo aos 28 dias é de 3,0 MPa, enquanto o bloco com adição alcança os 3,08 MPa.

Gráficos 2(a) e 2(b) - Variações da resistência média à compressão para blocos padrão e com adição de papel (AUTORA (2018)).

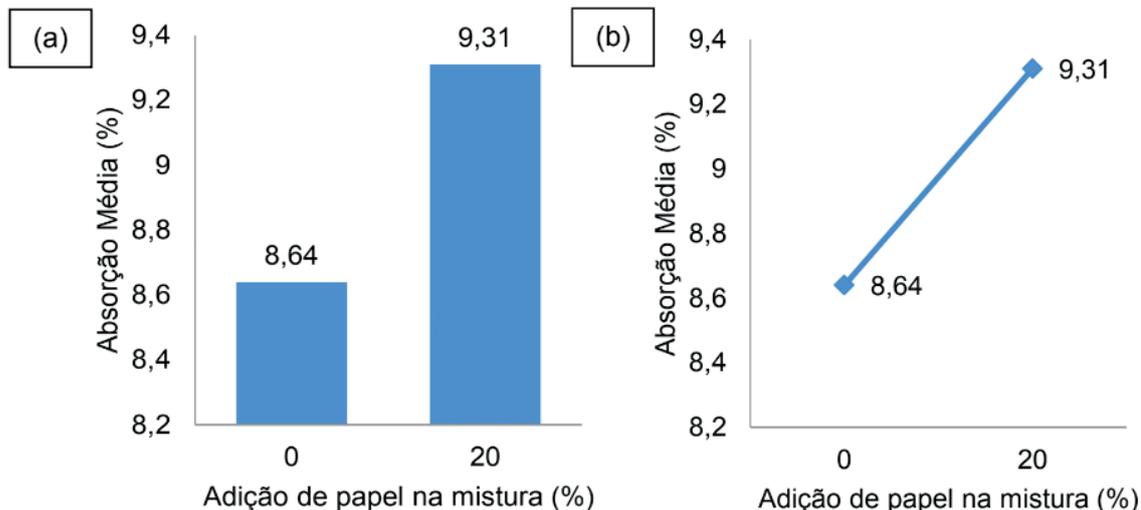
Os dois tipos de blocos de concreto se mantiveram nos requisitos mínimos de absorção da NBR 6136 (ABNT, 2014), que especifica uma absorção individual de até 12% e uma média de até 10%. A partir de uma comparação gráfica da absorção do concreto padrão com o concreto adicionado de papel é possível inferir que a presença das fibras de celulose advindas do material reciclado promove uma maior absorção de água, conforme já visto nos resultados anteriores. Os gráficos 3(a) e 3(b) demonstram que apesar da absorção dos blocos com adição de papel apresentar um aumento a absorção para os blocos de concreto com papel foi aceitável nos requisitos da NBR 6136 (ABNT, 2014).

Gráficos 3(a) e 3(b) - Variações da absorção de água para blocos padrão e com adição de papel (AUTORA (2018)).

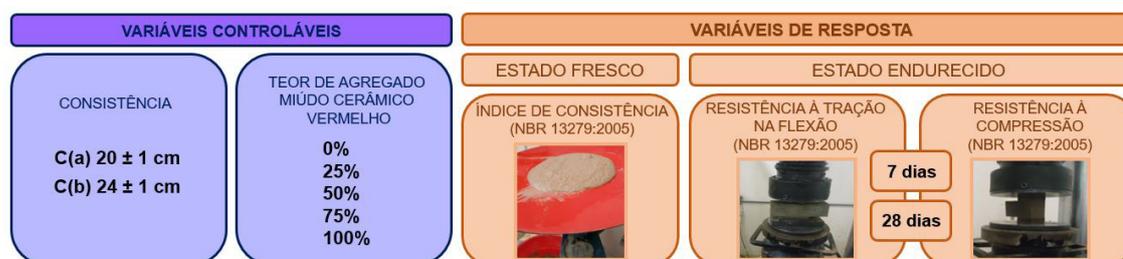
As variáveis de resposta correspondem aos ensaios da argamassa no estado fresco: índice de consistência (ABNT NBR 13276:2005) e aos ensaios mecânicos: resistência à tração na flexão e à compressão (ABNT NBR 13279:2005). A Figura 1 demonstra, esquematicamente, o programa experimental do estudo.

Figura 1 –Programa experimental

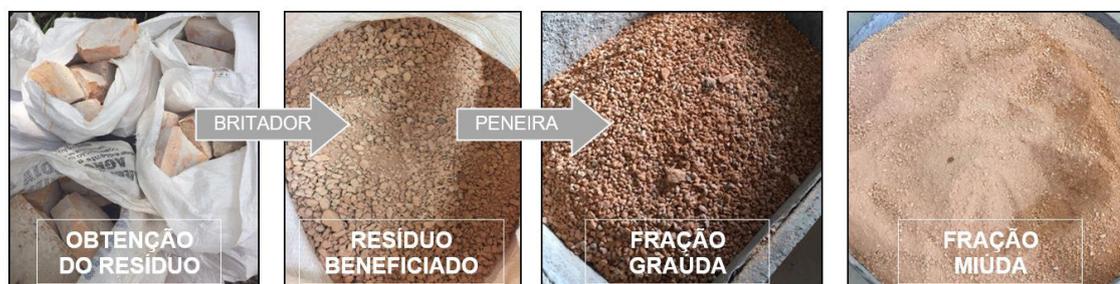
O agregado miúdo reciclado empregado foi obtido a partir do beneficiamento, em um britador de mandíbulas, de tijolos maciços coletados de uma obra de reforma/demolição no Município de Bento Gonçalves/RS. Após ter sido moído, o resíduo cerâmico passou pelo processo de peneiramento mecânico – através do conjunto de peneiras da série normal, ABNT NBR NM ISO 3310-1:2010 – onde foi separado por granulometria. A Figura 2 apresenta o processo de beneficiamento realizado.

Figura 2 – Processo de beneficiamento do resíduo de cerâmica vermelha

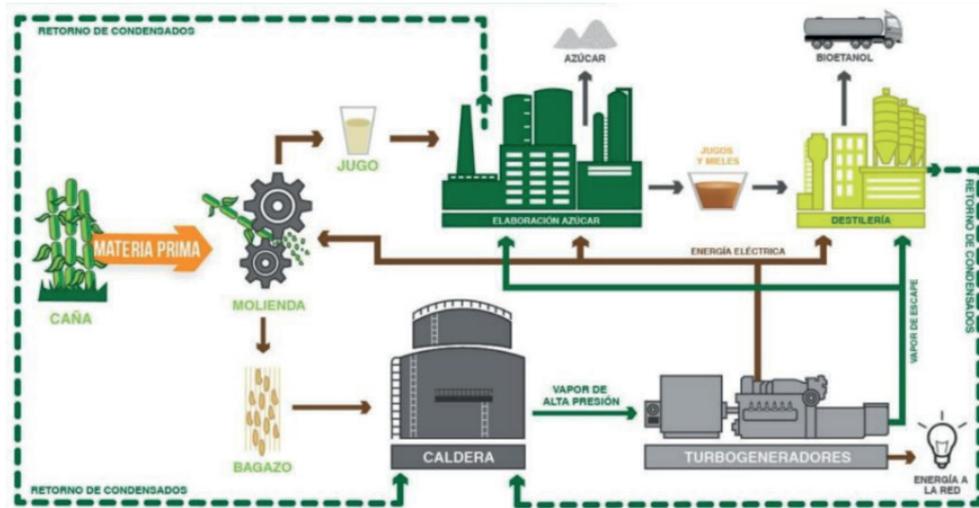
Uno de los principales usos del bagazo en los ingenios es la generación propia de energía. Como se presenta en la Figura 2, el proceso empieza en las calderas, donde es incinerado este residuo para generar vapor de alta presión y así lograr mover los turbogeneradores que son encargados de transformar la energía para su posterior distribución. Producto de este proceso se obtiene la ceniza de bagazo de caña (CBC), que, por lo general en un país como Colombia, es desechada, generando residuos, impacto ambiental y pérdida de posibles subproductos para distintos fines.

Figura 2 - proceso de cogeneración de energía (Asocaña, 2017).

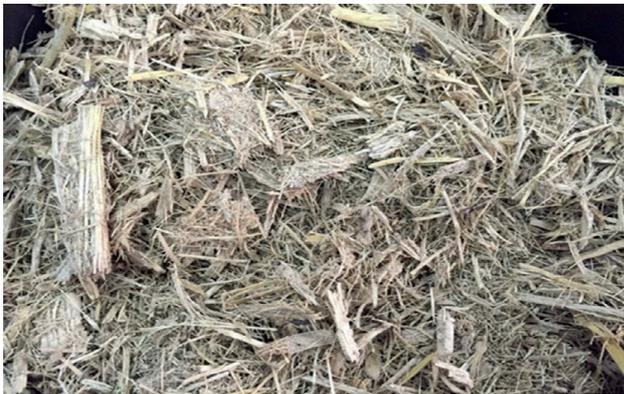
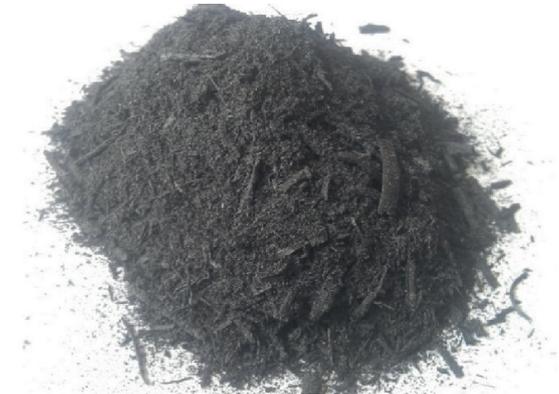
Figura 3 - Imágenes del a) Bagazo de Caña y b) CBC (Zareei et al., 2018).

La CBC en la actualidad es poco utilizada, pues en algunos países como en Colombia, puede ser considerada como un desecho. En Brasil, se han venido desarrollando e implementando, diferentes usos para este material, dado que el área sembrada según la agencia EFE (2016) supera los nueve millones de hectáreas, lo que conlleva a una generación considerable de residuos de la industria. En la Figura 3 se puede observar el bagazo de la caña y la CBC obtenida después del proceso de incineración.

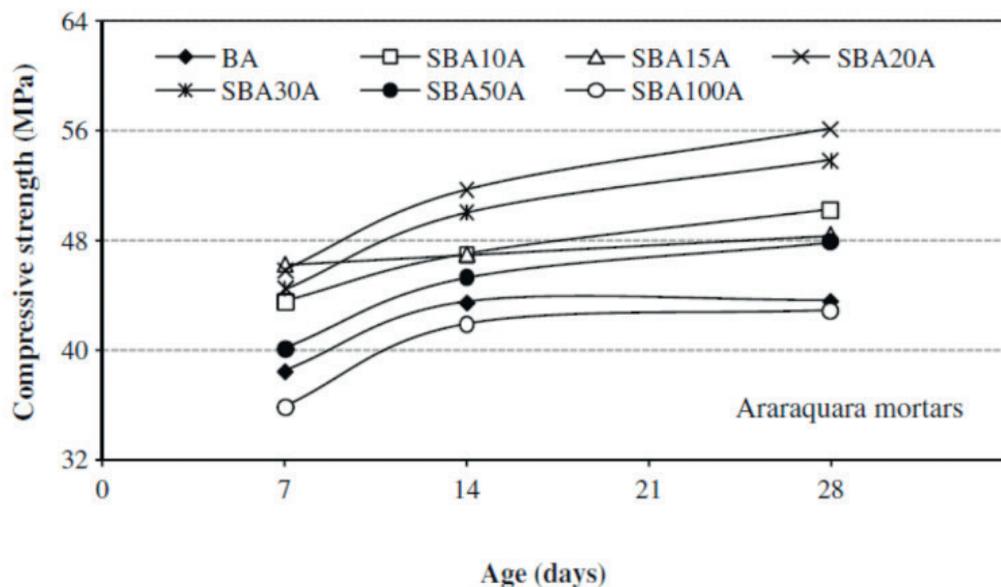
Sales y Araujo (2010) evaluaron diferentes tipos de CBC como sustitución del agregado fino en concretos y morteros. Los resultados de este estudio indicaron que las muestras de ceniza presentaban propiedades físicas similares a las de la arena natural. Los morteros producidos con CBC en lugar de arena mostraron mejores resultados en las propiedades mecánicas que las muestras de referencia, como se puede observar en la Figura 5.

Figura 5 - Resistência a la compresión de morteros con CBC (SBA) en el tiempo (Sales y Araujo, 2010)

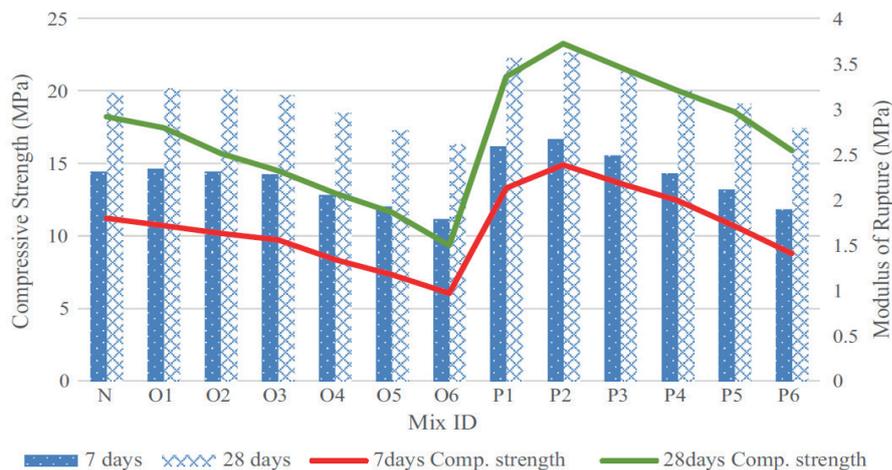
Jagadesh et al. (2018) investigaron las propiedades mecánicas de los concretos con adición de ceniza. Encontraron que la densidad se incrementa con el aumento de la CBC, pasando de 2,409 kg/m³ a 2,422 kg/m³. Adicionalmente, concluyen que existe una relación directamente proporcional entre las propiedades mecánicas (módulo de elasticidad, resistencia a la compresión y a la flexión) y la densidad del concreto, independiente de la edad del concreto. Lo anterior, se puede observar en la Figura 8.

Figura 8 – Módulo de Rotura y Resistencia a la Compresión, O: CBC original, P: CBC procesada (Jagadesh et al., 2018)

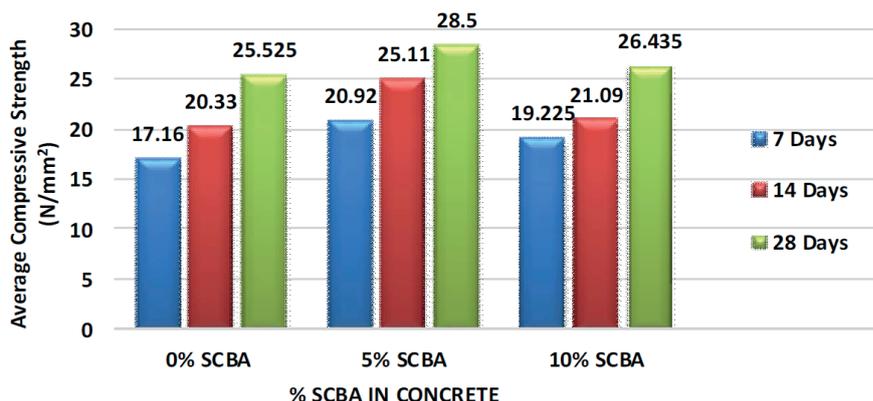
Cordeiro (2009), en su estudio determina que el uso de la CBC ayuda a las propiedades mecánicas del concreto con adiciones del 20%. En la Figura 9 se presentan los resultados de la resistencia a compresión de los concretos ensayados en el estudio de Ali et al. (2017).

Figura 9 - Resultados ensayos en estado endurecido con remplazo de CBC (Ali, et al, 2017)

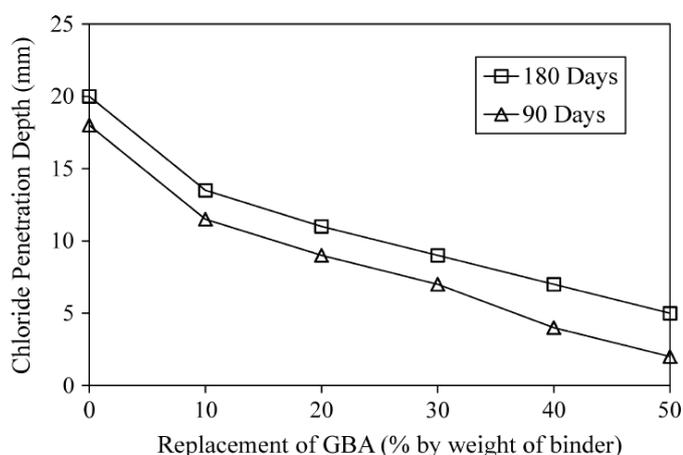
Rerkpiboon et al. (2015) evaluaron las propiedades asociadas a durabilidad en concretos con reemplazos hasta del 50% de CBC. Los autores encontraron que la incorporación de la ceniza causó una disminución en la profundidad de penetración de iones cloruro en el concreto, como se observa en la Figura 11. Lo anterior, demuestra el efecto positivo en la durabilidad del uso de la CBC en el concreto

Figura 10 – Profundidad de penetración de cloruros en función del reemplazo de CBC (Rerkpiboon et al. 2015).

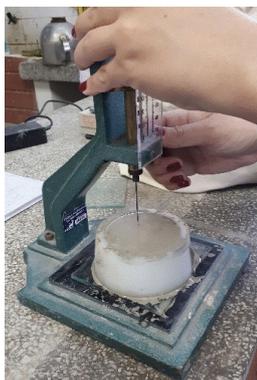
Os ensaios de Agulha de Vicat foram realizados conforme a Norma ABNT NBR NM 65 (2003) usando as composições mostradas nas Tabelas 4 e 5. O teste pode ser visualizado na imagem mostrada na Figura 4, com o dispositivo de agulha Vicat em operação.

Figura 4 - Ensaio da agulha de Vicat.

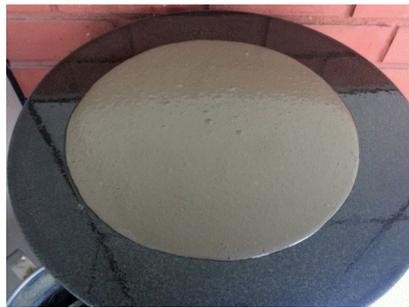
Os ensaios foram realizados de acordo com ABNT NBR 13276 (2002) e a ABNT NBR 7215 (1996), utilizando sempre três moldes para cada composição testada, apresentadas nas Tabelas 2 e 3, onde o índice de consistência foi a medida do diâmetro médio da base do tronco do cone da argamassa após o espalhamento / abatimento, com as medidas sendo feitas com o auxílio de um paquímetro e expressas em milímetros. O resultado da

argamassa após o teste pode ser visto na Figura 5.

Figura 5 - Argamassa após o teste de espalhamento.

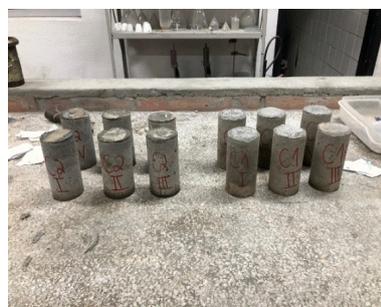
Figura 6 - (a) Composição; (b) CPs desmoldados.

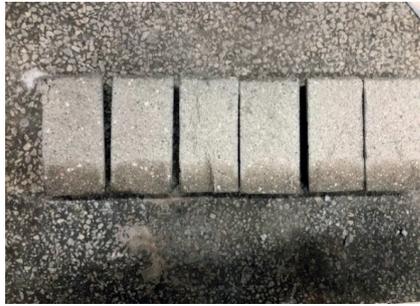
Para os ensaios de durabilidade, foram moldados seis corpos de prova (CPs) para cada composição na idade de 60 dias, onde foram colocados em estufa e depois resfriados até a temperatura ambiente de 27°C, sendo pesados para determinação de suas massas e iniciados os ensaios. Os ensaios de absorção de água por capilaridade e ascensão capilar, tomam por base a ABNT NBR 9779 (2012) e a ABNT NBR 7222 (2011), enquanto a determinação do índice de vazios foi conforme a ABNT NBR 9778 (2005). A Figura 7 mostra uma fotografia dos corpos de prova após o teste de ruptura diametral.

Figura 7 - Ascensão capilar.

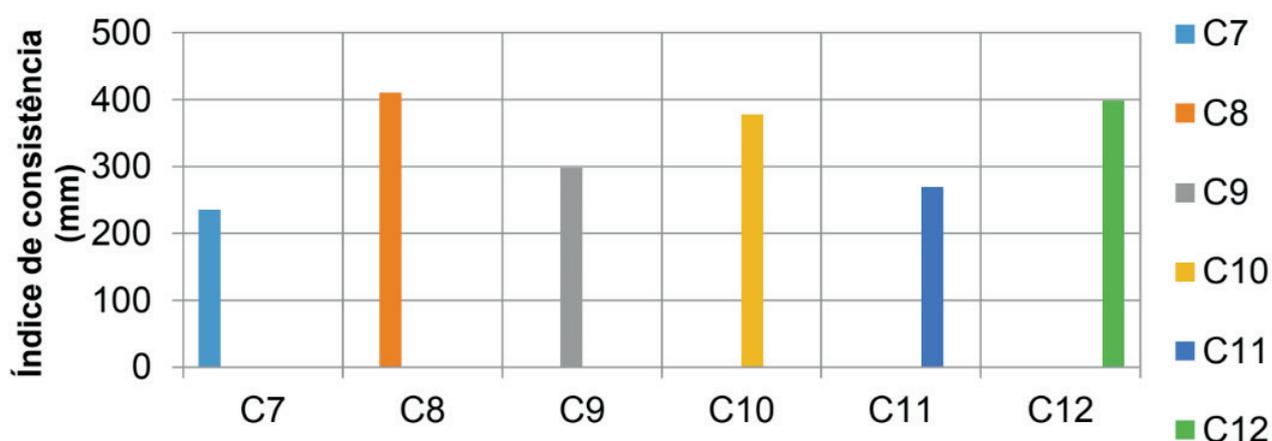
Os resultados de espalhamento obtidos nos testes da mesa vibratória manual aplicada nas composições testadas C7 a C12 podem ser vistos no gráfico mostrado na Figura 11.

Figura 11 - Resultados de espalhamento das composições C7 a C12.

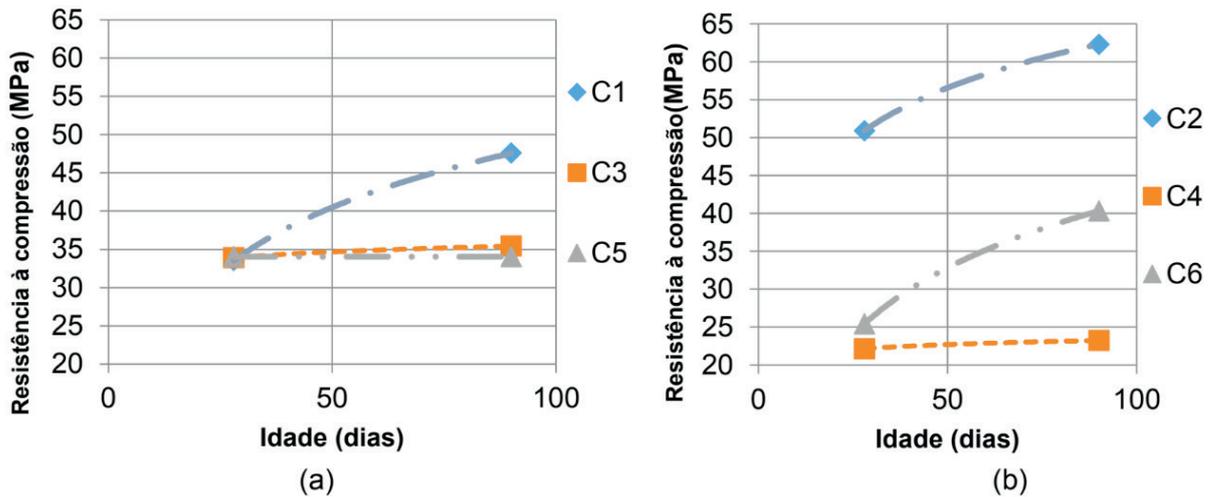
Os resultados dos testes de resistência à compressão são mostrados na Figura 12 (a) para as composições sem o uso de SP e P, e na Figura 12 (b) para composições com o uso de aditivos químicos SP e P.

Figura 12 - (a) Resultados sem aditivos químicos; (b) Resultados usando aditivos químicos.

A partir dos resultados apresentados no gráfico da Figura 12 (a), verificou-se que até os 28 dias de idade, as três composições sem aditivos químicos apresentaram valores de resistência à compressão semelhantes. Entretanto, aos 90 dias de idade, a composição de referência C1 apresentou um resultado melhor que C3 e C5, 38,9% de crescimento em relação à resistência média destas composições. Ao analisar os resultados apresentados no gráfico da Figura 12 (b), na qual as três composições tiveram a presença de aditivos químicos, verificou-se que para as duas idades testadas, a composição de referência C2 apresentou a maior resistência à compressão. Contudo, as composições C4 e C6 apresentaram menores valores de resistência à compressão para todas as idades testadas, onde o desempenho de C4 foi de cerca de 37% em relação a C2 e de 58% em relação a C6 aos 90 dias, mas aos 28 dias, foi de 44% e 87%. Considerando a resistência à compressão, a aplicação de R_{seco} promoveu redução da resistência à compressão quando comparado ao outro resíduo testado. Destaca-se a compatibilidade da associação de resíduos com os aditivos químicos SP e P, onde foi possível identificar a melhoria do desempenho da curva de resistência à compressão com o aumento da idade da argamassa.

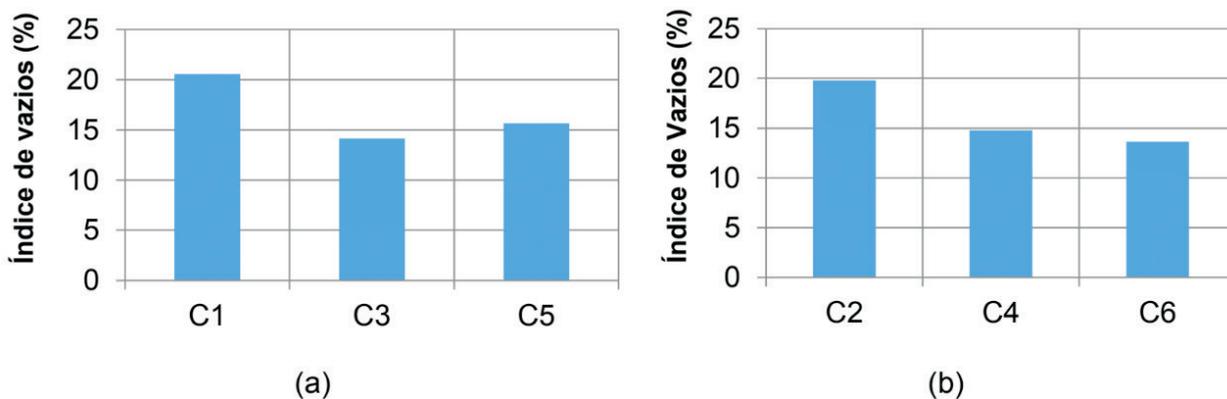
Os gráficos apresentam os resultados dos valores médios encontrados para o índice de vazios, em porcentagem (%), para a idade de 60 dias. A Figura 18 (a) mostra o gráfico das composições sem a presença dos aditivos químicos SP e P. A Figura 18 (b) mostra o gráfico das composições com a presença de SP e P.

Figura 18 - (a) Resultados sem aditivos químicos; (b) Resultados usando aditivos químicos.

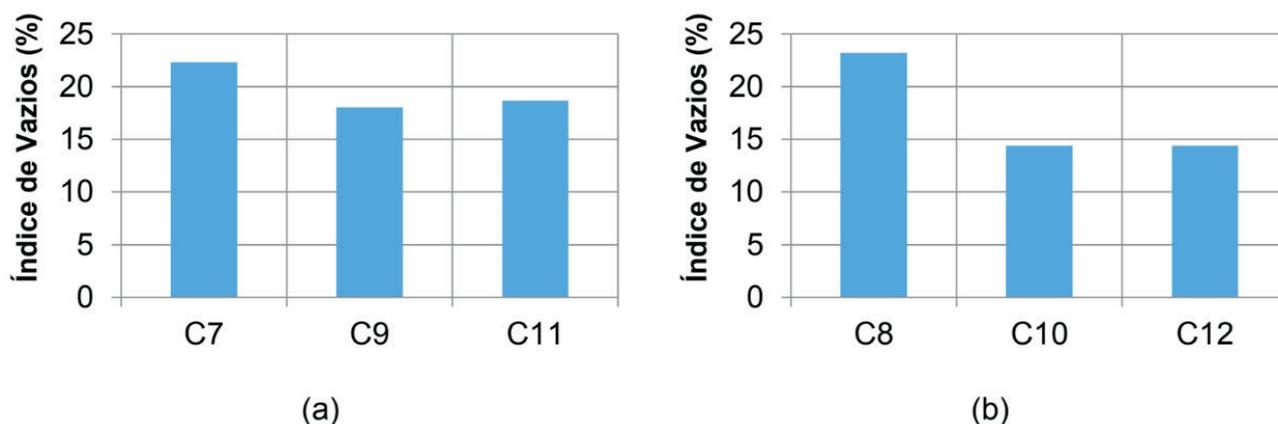
Analisando a Figura 19 (a), onde os resíduos foram testados sem SP e P, quando comparados a C1, R_{seco} apresentou melhores resultados que R_{cinza} . Quando adicionado às composições com aditivos químicos SP e P, quando comparado a C2, verificou-se que os dois resíduos promoveram redução do índice de vazios com desempenho equivalente entre eles; estes foram os melhores resultados para R_{cinza} , depois para R_{seco} . Ao analisar a Figura 19 (b), R_{seco} e R_{cinza} apresentaram desempenho superior à composição C2. A presença de SP e P não alterou significativamente o índice de vazios. Os gráficos apresentam os resultados dos valores médios encontrados para o índice de vazios de ar para as composições apresentadas na Tabela 3, em porcentagem (%), para a idade de 60 dias. A Figura 19 (a) mostra o gráfico das composições sem os aditivos químicos SP e P. A Figura 19 (b) mostra o gráfico das composições com a presença de SP e P.

Figura 19 - (a) Resultados sem aditivos químicos; (b) Resultados usando aditivos químicos.

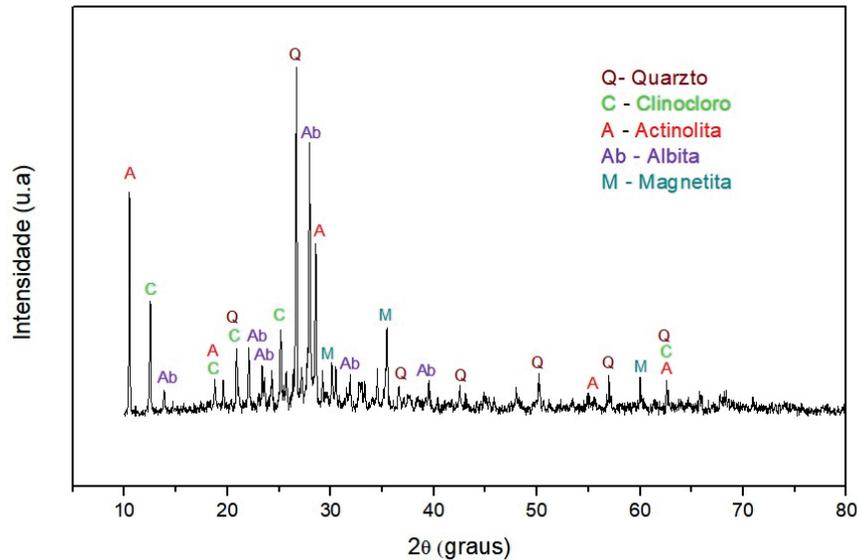
Figura 1 – Difratograma do rejeito de minério de cobre

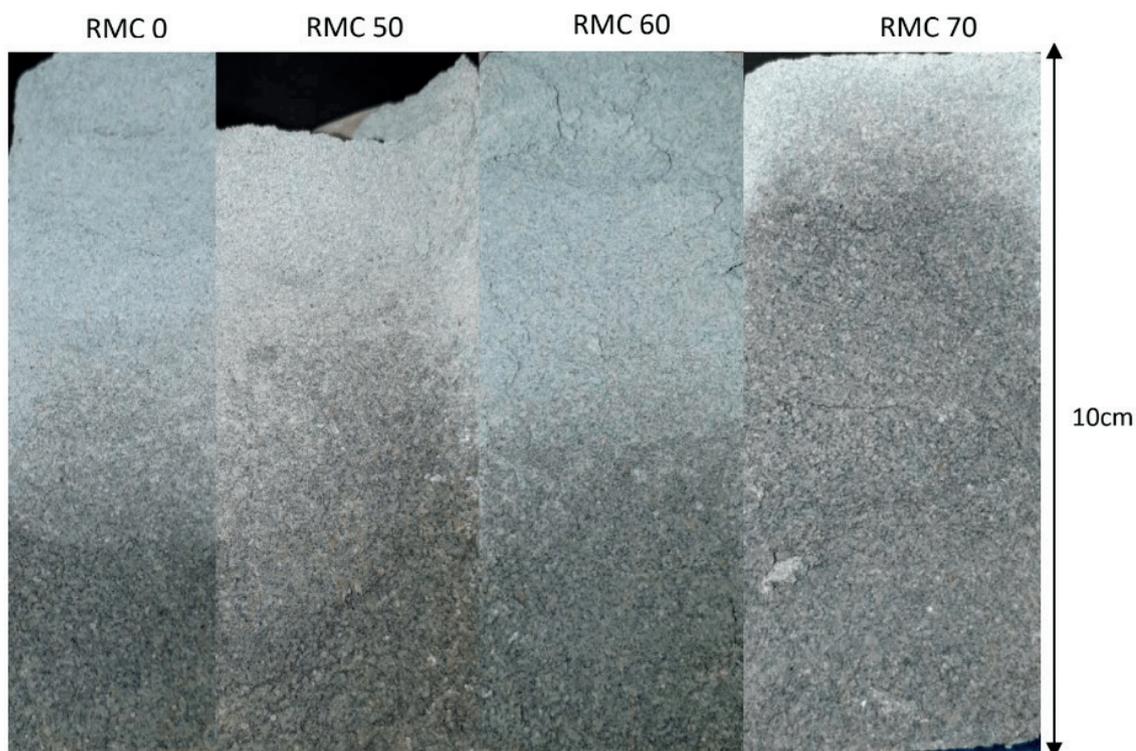
Figura 2 – Evolução da ascensão de água por capilaridade nos corpos de prova com 10 cm de diâmetro.

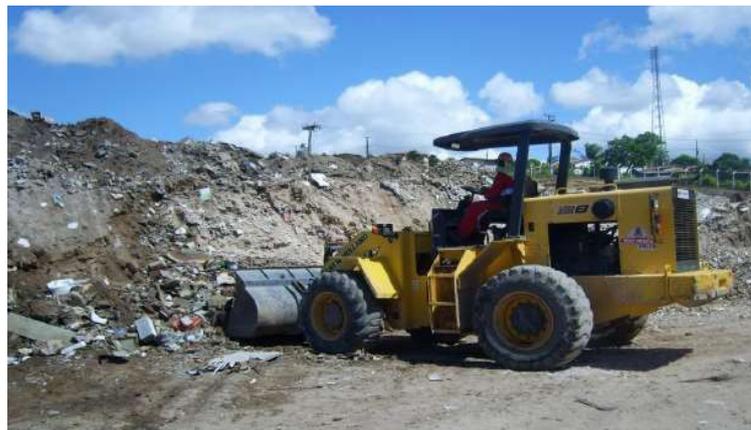
Figura 4. Área de estocagem e segregação do material

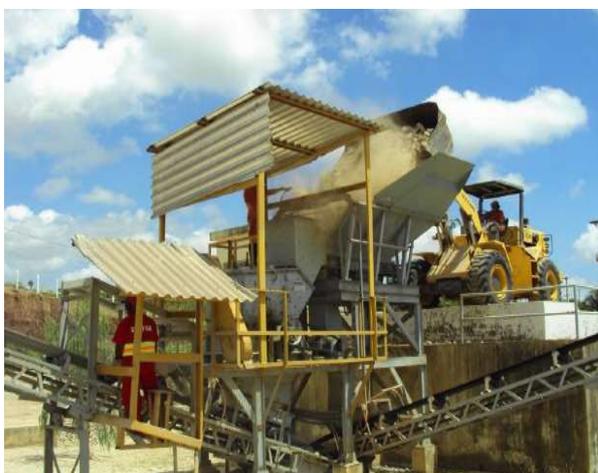
c) Cominuição (Figura 7): esta operação também é chamada de britagem e tem por objetivo reduzir o material a um diâmetro inferior. Nesta etapa o equipamento utilizado na USIBEN é um britador de impacto (martelos).

Figura 5. Britador de RCC

O material recebido irá para o setor de britagem (Figura 4), onde, em um moinho ocorrerá a redução de tamanho dos mesmos; em seguida, são peneirados (Figura 5) e separados em baias, com diâmetros menores, possibilitando desta forma o futuro uso; em seguida o material é destinado a um alimentador vibratório por um transportadores mecanizados (Figuras 5 e 6) destinando os materiais aos locais da estocagem.

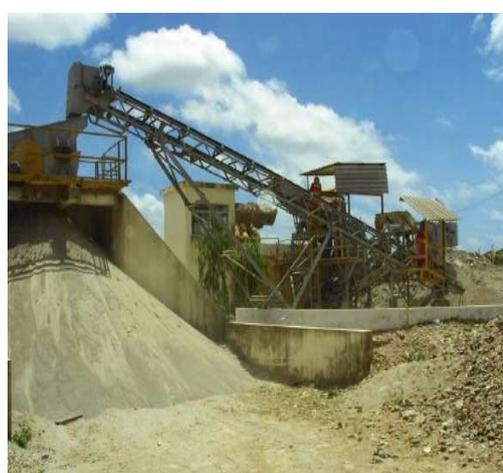
Figura 6. Esteira transportadora

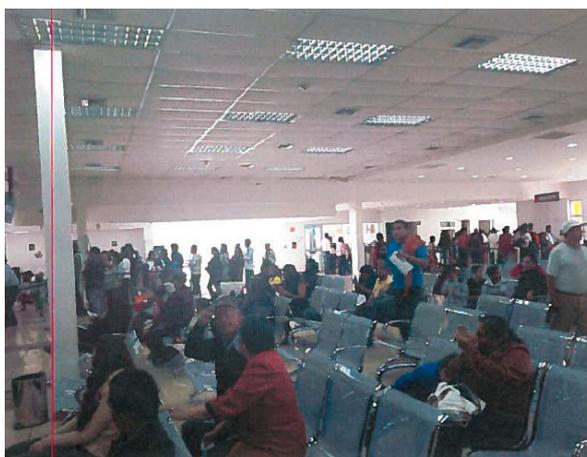
O dano estrutural está relacionado diretamente com deslocamento excessivo devido à cimentação inadequada para a construção, sendo a causa das deformações que ocasionam danos em elementos estruturais e não estruturais, ocasionando que esses deslocamentos passem de inelásticos controláveis a incontroláveis (SNGR, 2013). A figura 4, mostra com referência à linha vermelha, o recalque da estrutura no térreo, com uma inclinação de aproximadamente 3° , onde a coluna apresenta uma inclinação excessiva e perigosa.

Figura 4: Inclinação de elementos estruturais;

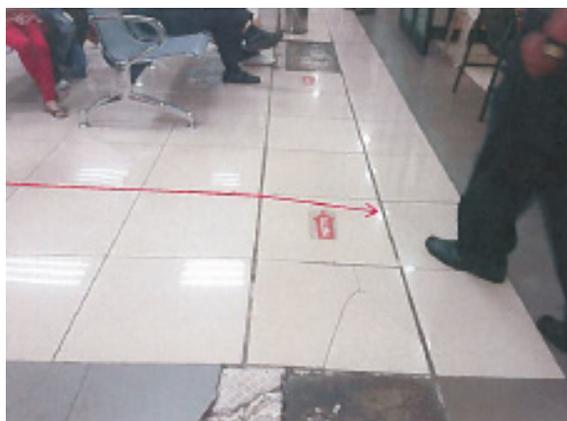
A zona estudada não segue o padrão de desenho tomando-se como base intervalos lineares de curvatura, onde há deslocamentos severos, neste caso, a estrutura trabalha com limite linear geométrico. Foram encontradas colunas colapsadas, paredes com desprendimento, rachaduras excessivas em pisos com medidas de 4x15 cm e falhas não estruturais (SNGR, 2013). Na figura 5, mostra-se o claro recalque e inclinação não uniforme, como consequência tem-se rachaduras excessivas ou totais no piso.

Figura 5: Rachaduras excessivas em pisos.

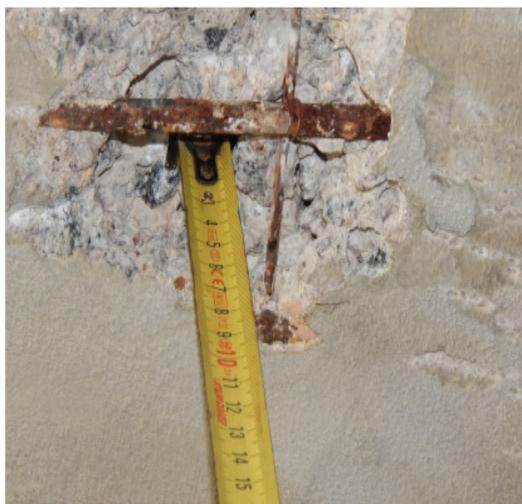
Nas estruturas de concreto, o cobrimento adequado das armaduras em questão são os principais mecanismos para garantir a durabilidade do material, além de proteger os vergalhões de aço. Qualquer falha nesse processo acarreta a armadura a suportar agressividades do meio ambiente. O que vem a diminuir a capacidade de suportar a carga da estrutura.

Figura 03: Falta cobertura de armadura (Próprio Autor (2018))

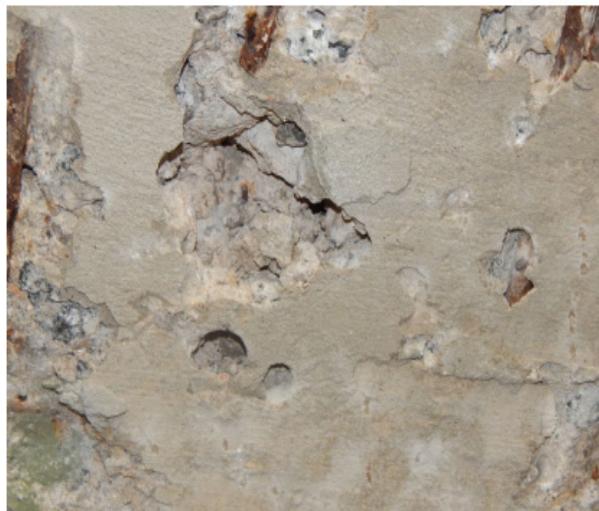
Figura 11 – Ausência de vibração na hora da concretar (Próprio Autor (2018))

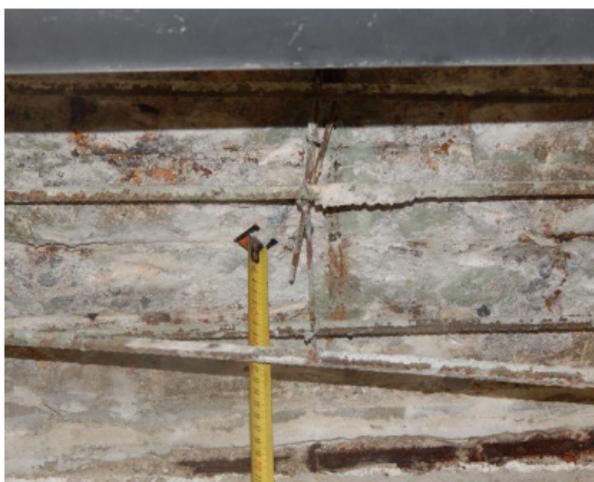
- Manchas de umidade na face inferior, formação de lodo no contorno dos captadores de águas pluviais;

- Destacamento de revestimento pelo excesso de umidade e lixiviação dos silicatos do concreto.

Figura 12: Presença de umidade (Próprio Autor (2018))

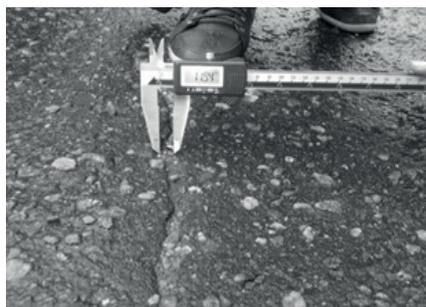
Figura 1 – Fenda do tipo trinca - Av. Procópio Rola (Autores (2018))

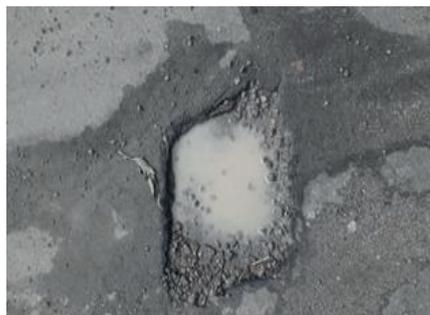
Figura 2 – Buraco – Av. Ernestino Borges (Autores (2018))

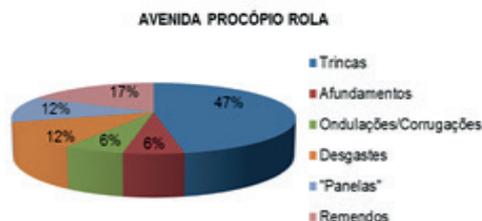
Figura 4 – Gráfico da Porcentagem de Patologias Presentes na Avenida Procópio Rola (Autores (2018))

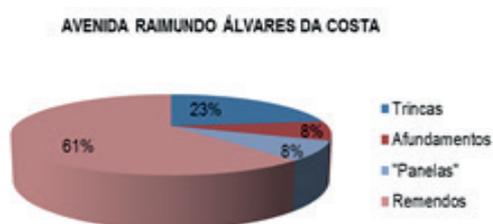
Figura 5 – Gráfico da Porcentagem de Patologias Presentes na Avenida Raimundo Álvares da Costa (Autores (2018))

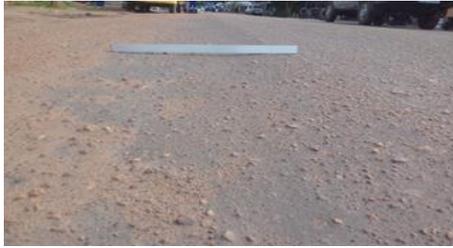
Figura 7 – Afundamento Plástico Local – Rua Vereador Júlio Pinto Pereira (Autores (2018))

Em análises realizadas nas vias da zona norte, observou-se a presença de desgaste, afundamento plástico local (Figura 7) e, na Figura 8 verifica-se a presença de um buraco.

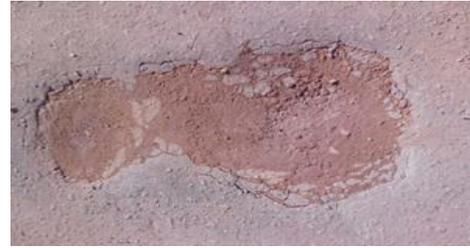
Figura 8 – Buraco ‘‘Panela’’ com Erosão nas Bordas – Rua Sebastião Queiroz (Autores (2018))

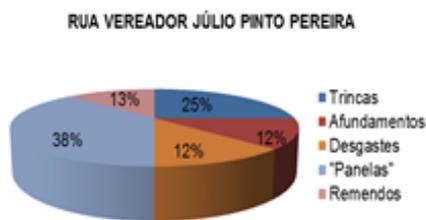
Figura 9 – Gráfico da Porcentagem de Patologias na Rua Vereador Júlio Pinto Pereira (Autores (2018))

Na Figura 9 constata-se que foram encontrados cinco tipos de patologias na Rua Vereador Júlio Pinto Pereira; já a Figura 10, pertinente a Avenida Veiga Cabral, nota-se que 37% das patologias são trincas. Com relação a Rua Sebastião Queiroz, como mostra a Figura 11, encontraram-se somente dois tipos de defeitos, sendo 57% panelas e 43% trincas. Sobre a Avenida Wanderley Fernandes, também foram encontrados dois tipos de patologias, das quais 78% e 22% representam as panelas e trincas, respectivamente. Este último percentual é mostrado na Figura 12.

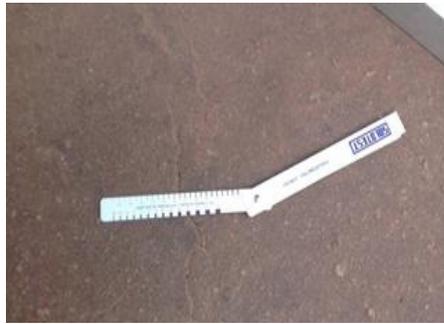
Figura 13 – Fissuras – Rua Pedro Siqueira Um (Autores (2018))

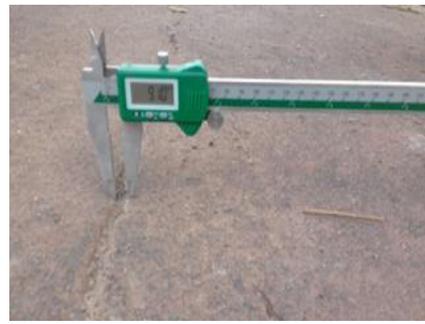
Figura 14 – Trinca – Rua Pedro Siqueira Um (Autores (2018))

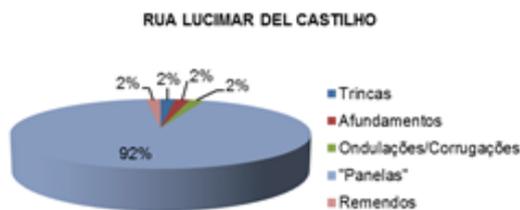
Figura 15 – Gráfico da Porcentagem de Patologias na Rua Lucimar Del Castilho (Autores (2018))

A Rua Lucimar Del Castilho apresentou a maior porcentagem de “panelas”, como mostra a Figura 15. A Figura 16 demonstra que, na Rua Pedro Siqueira Um, 66% são panelas e os outros 34% dividem-se em trincas, afundamentos e remendos. A respeito a Rodovia JK (Figura 17), repara-se que se encontraram diferentes patologias, dentre elas estão trincas, desgastes e panelas; no que concerne a Rua José Luís Barata 2 (Figura 18), avalia-se que apenas efetuaram-se levantamentos de dois tipos de patologias, onde 86% são panelas e 14% afundamentos.

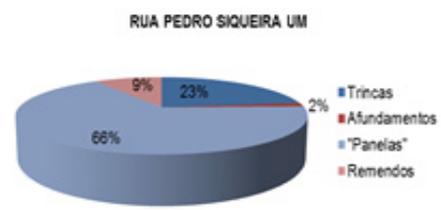
Figura 16 – Gráfico da Porcentagem de Patologias na Rua Pedro Siqueira Um (Autores (2018))

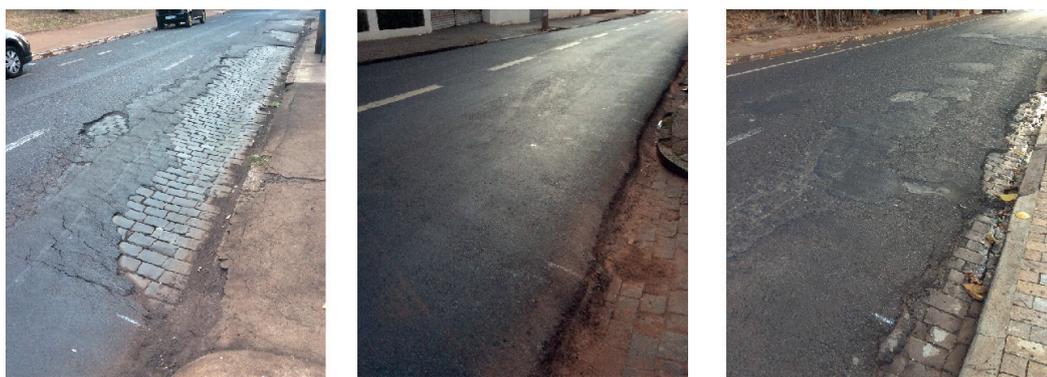
Figura 2 – Fotos que mostram o estado de deterioração da Rua Florêncio de Abreu

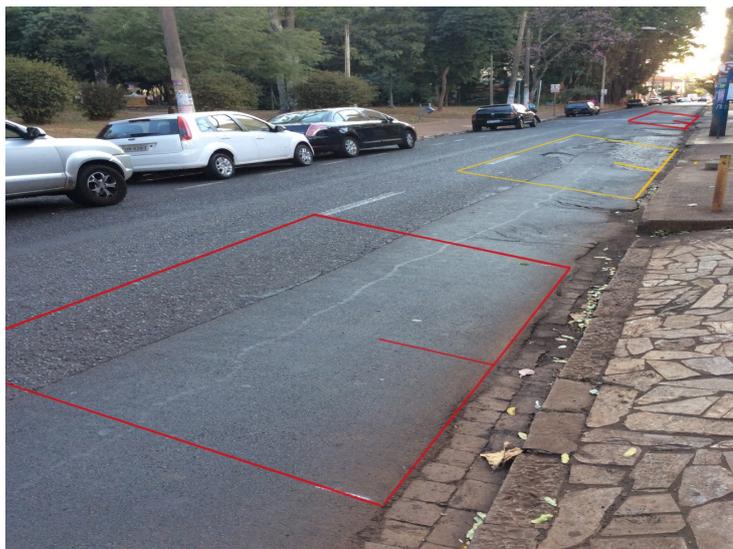
O levantamento dos defeitos e medidas dos afundamentos nas trilhas de roda, foram efetuados para os dois casos, a fim de se comparar os Índices de Gravidade Global (IGG) em cada situação e posterior comparação dos resultados. As marcações foram feitas com gesso para que a sinalização viária não fosse comprometida. A Figura 4 mostra como as marcações (desenhadas digitalmente para melhor visualização) para distâncias de 20m

Figura 4 – Marcação das estações (e superfícies) de avaliação distanciadas a cada 20m (em vermelho) e a cada 10m (em amarelo)
