Franciele Braga Machado Tullio
Lucio Mauro Braga Machado
(Organizadores)

A Aplicação do Conhecimento Científico na Engenharia Civil

4

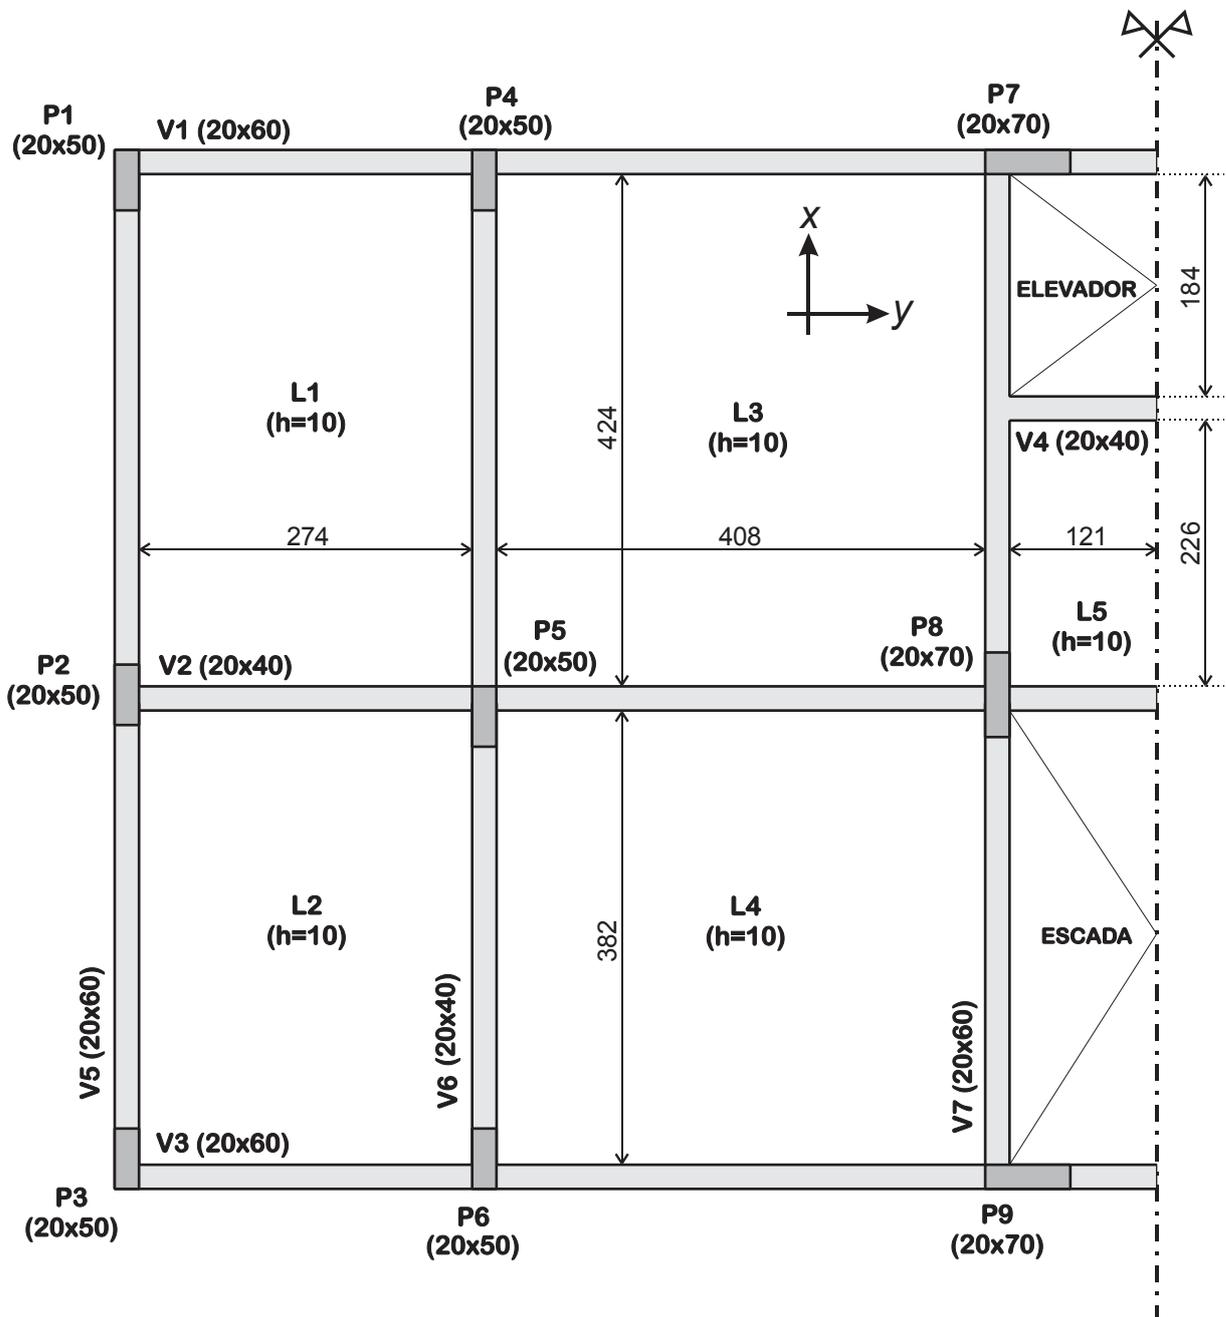
Figura 7 – Planta de fôrma

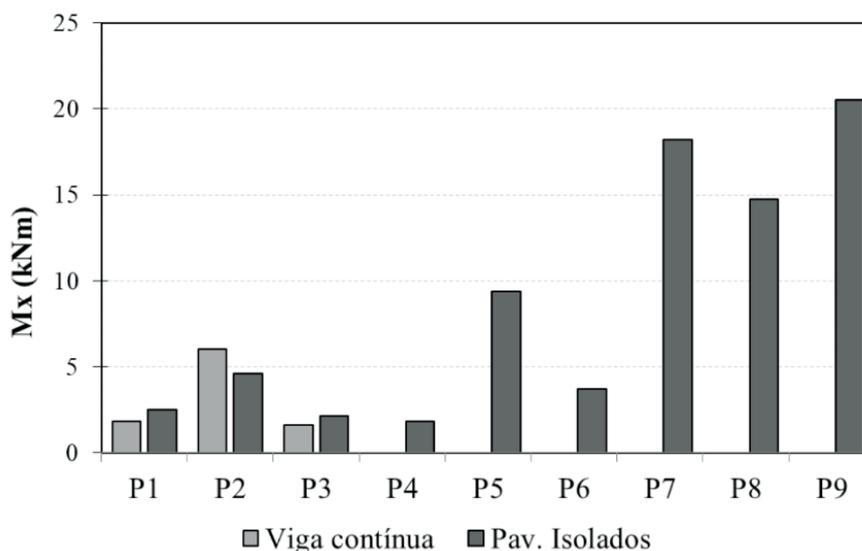
Figura 8 – Comparação entre os momentos máximos em torno de X para o edifício de três pavimentos com os modelos de viga contínua e pavimentos isolados.

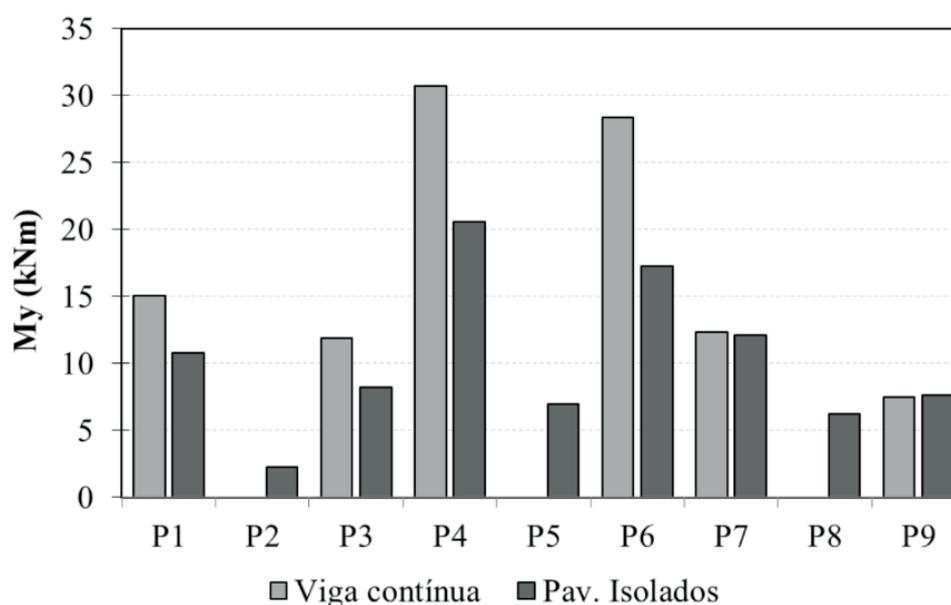
Figura 9 - Comparação entre os momentos máximos em torno de Y para o edifício de três pavimentos com os modelos de viga contínua e pavimentos isolados.

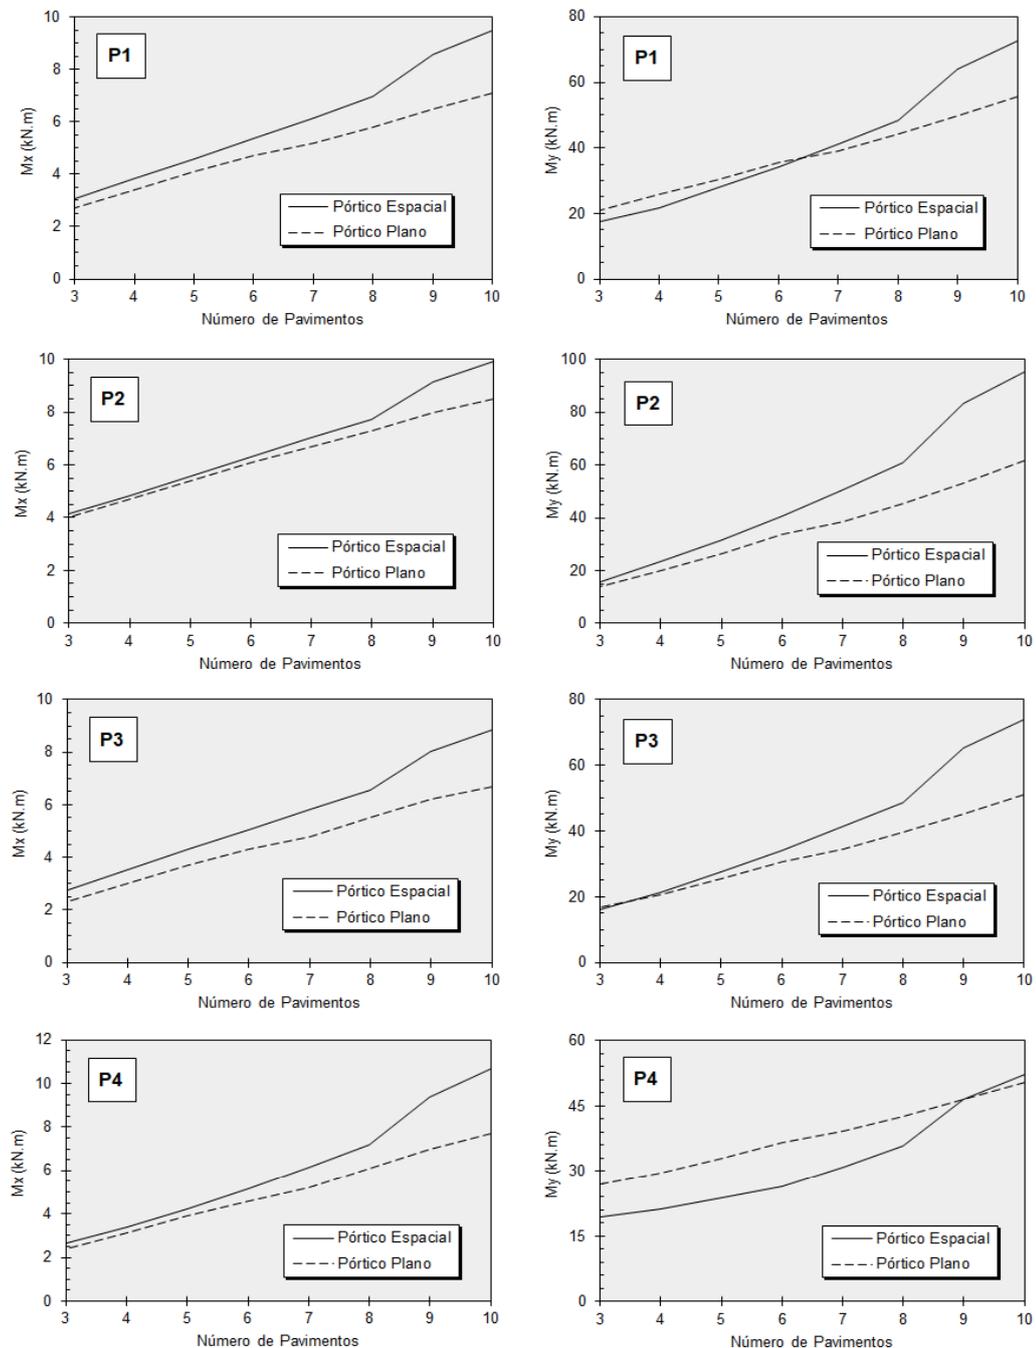
Figura 10 - Comparação entre os momentos máximos nos pilares variando o número de pavimentos do edifício para os modelos de pórtico espacial e pórtico plano.

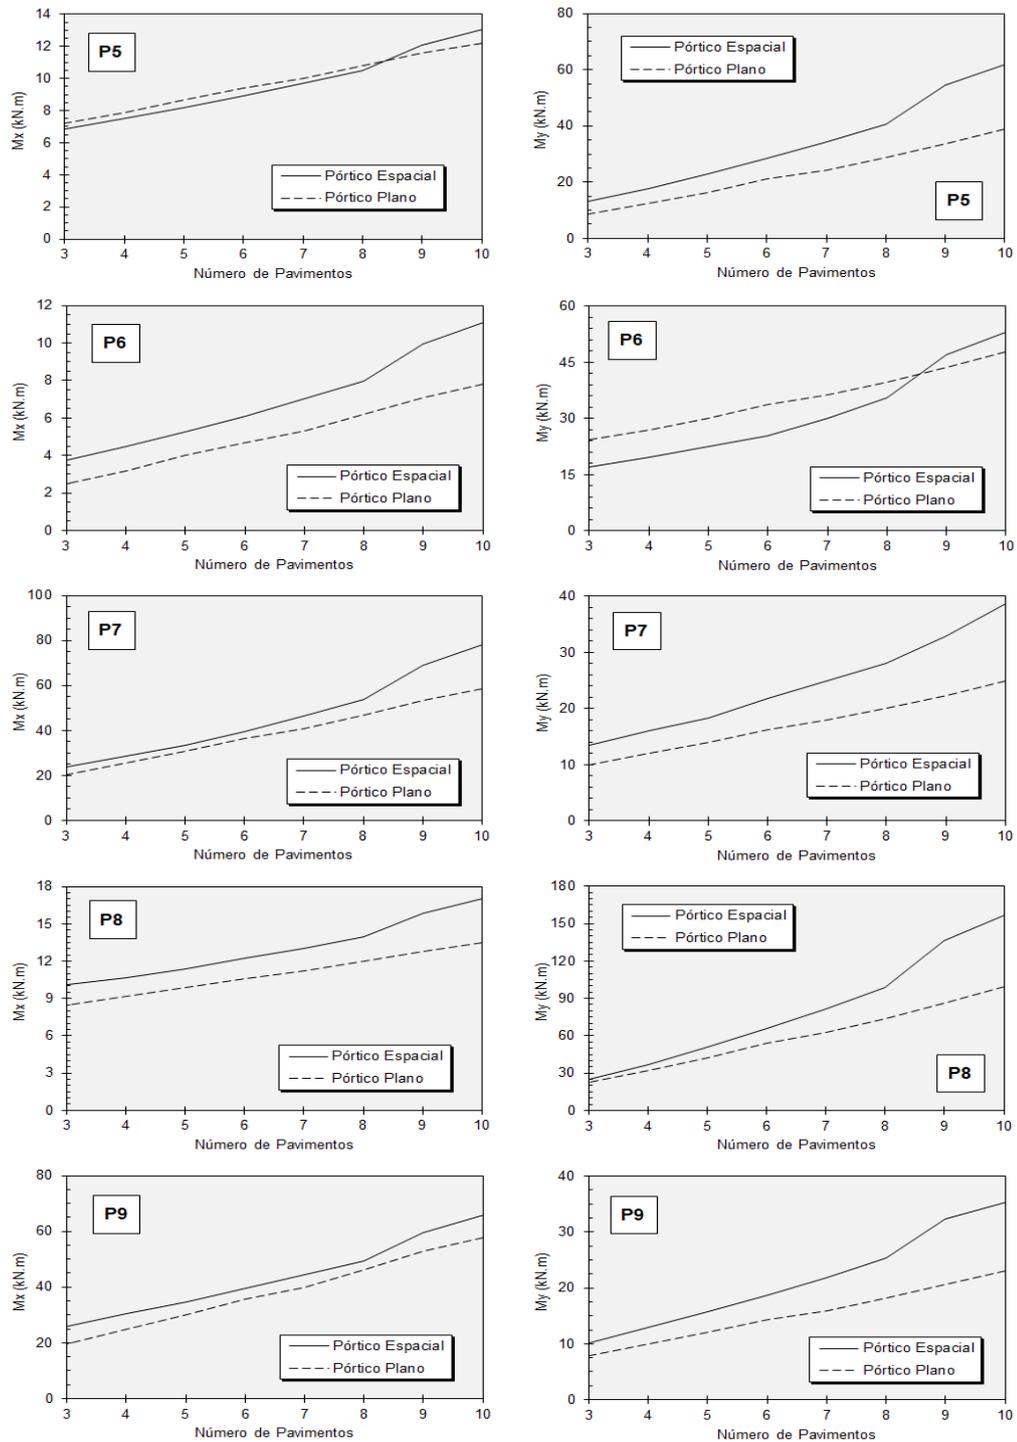
Figura 11 - Comparação entre os momentos máximos nos pilares variando o número de pavimentos do edifício para os modelos de pórtico espacial e pórtico plano

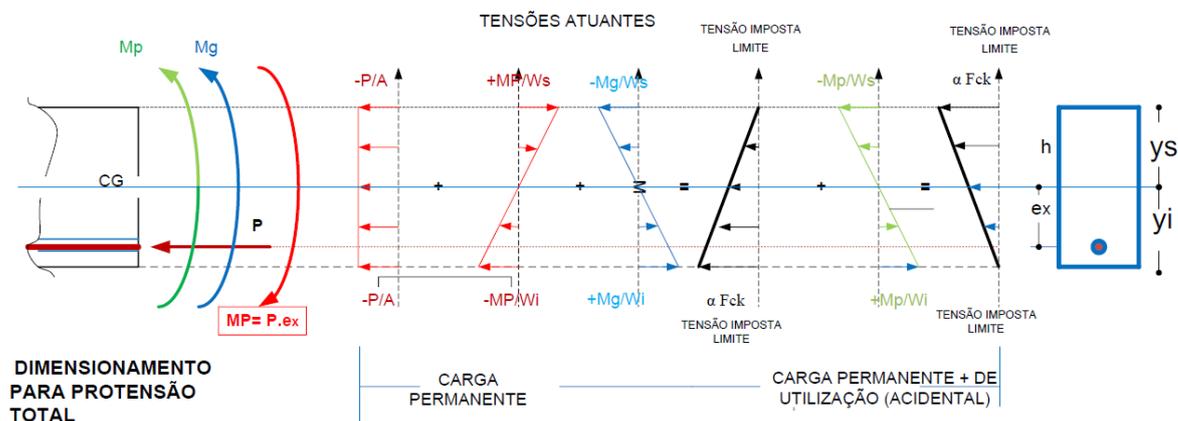
Figura 1 - Distribuição de tensões protensão total (FREITAS, 2018)

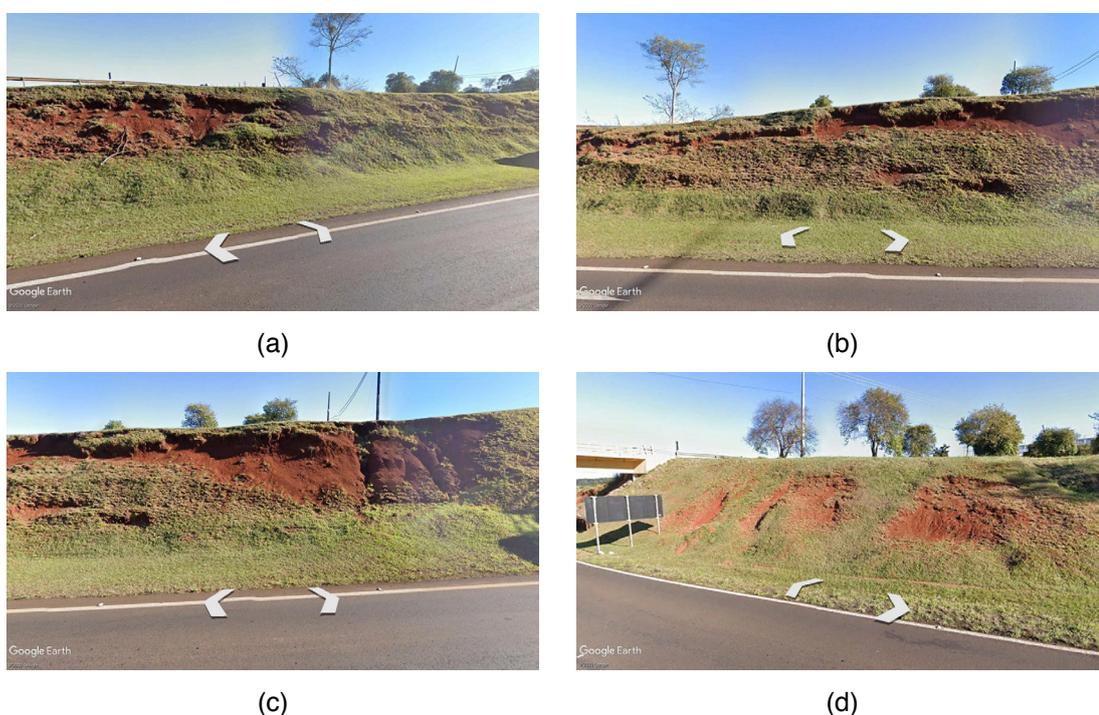
Figura 7 – Rodovia BR-376 km 232+730 LD (a) e (b) pequena porção da face do talude terroso com solo exposto (c) e (d) presença de pequenos sulcos em algumas localidades da face do talude terroso.

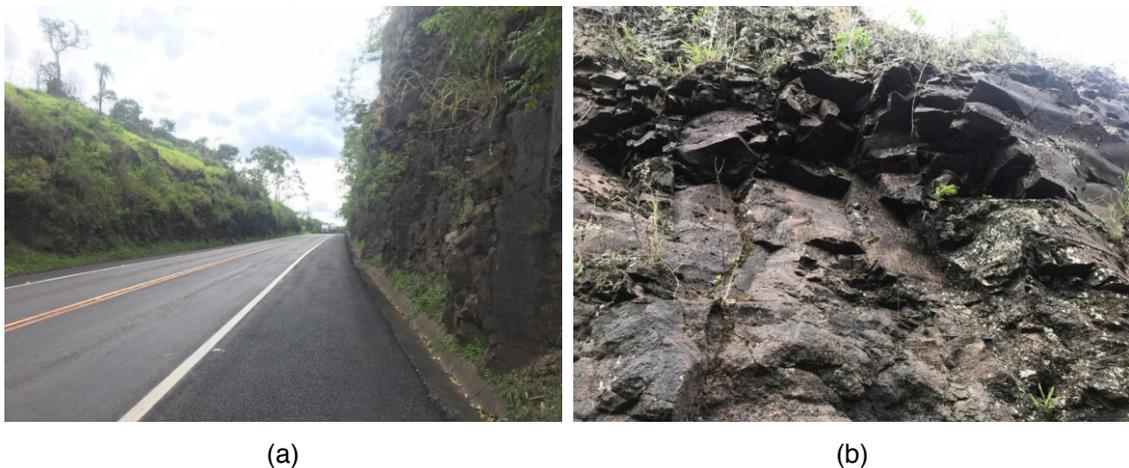
Figura 8 – Rodovia BR-376 km 241+25 LD/LE (a) vista do talude rochoso (b) detalhe de uma porção desse talude, sem ocorrência de deslocamento ou queda de bloco rochoso.

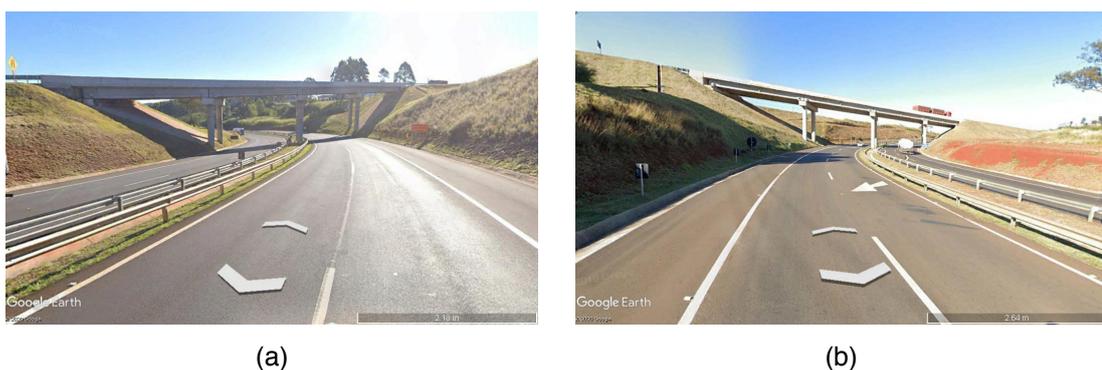
Figura 11 – Rodovia BR-376 km 244+310 LD/LE (a) sentido Maringá (b) sentido Curitiba.

- Registro fotográfico: as imagens fotográficas apresentadas na Figura 11 foram capturadas no Google Earth Pro no ano de 2019 enquanto que as imagens da Figura 12 foram registradas *in loco* no ano de 2018;

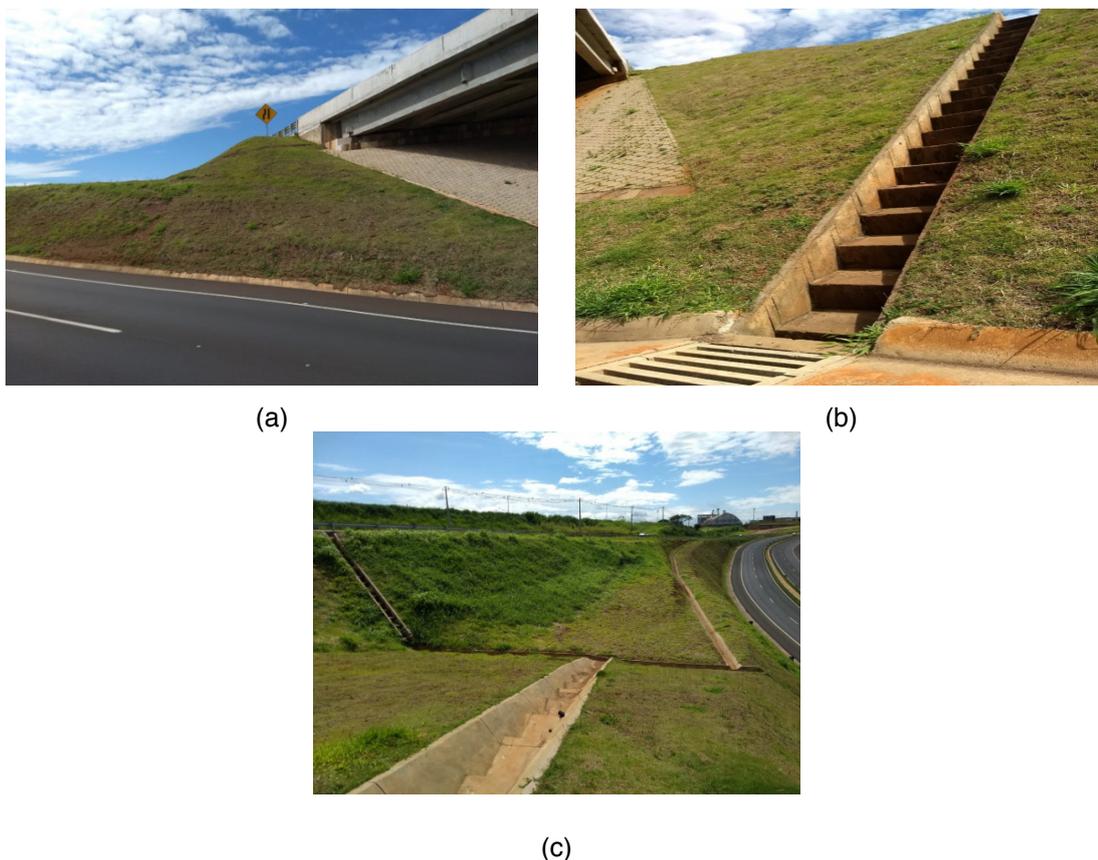
Figura 12 – Vista do Ponto 1 na BR-376 km 244+310 LE (a) presença de cobertura vegetal no talude de aterro (b) detalhe da escada d’água e canaleta de pista próximo ao viaduto (c) presença de canaleta de berma e escada d’ água.

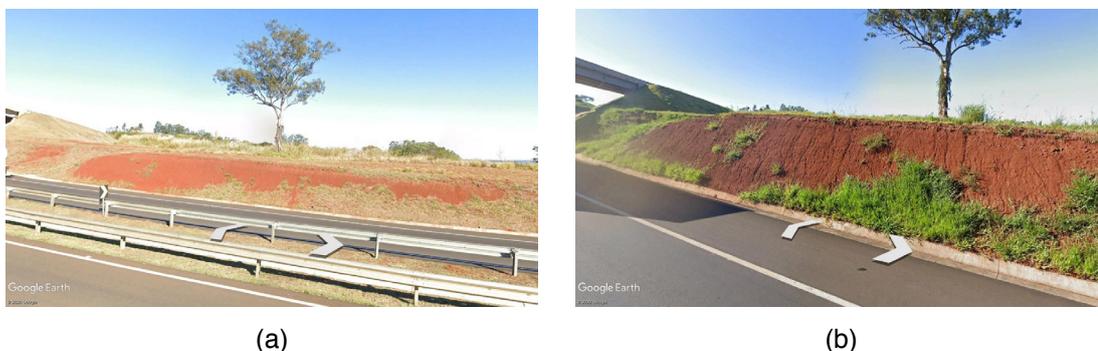
Figura 13 – (a) Talude terroso no trecho estudado da BR-376 km 244+310 LD (b) presença de pequenos sulcos na face do talude.

- Observações (caso seja necessário): durante o levantamento das imagens de satélites, foi constatada falta de cobertura vegetal (gramínea) em uma porção de talude terroso próximo ao viaduto (BR-376 km 244+310 LD) e que certamente está associado com a falta dessa vegetação, nota-se o aparecimento de pequenos sulcos na face do talude, como mostra a Figura 13. Além disso, de acordo com as imagens apresentadas na Figura 12, nota-se a presença de diversos tipos de obras de proteção superficial, como gramíneas, e obras de drenagem superficial, como canaletas e escadas d'água.
