COLEÇÃO  
**DESAFIOS**  
DAS  
**ENGENHARIAS:**

**ENGENHARIA CIVIL 3**

**ARMANDO DIAS DUARTE**  
(ORGANIZADOR)

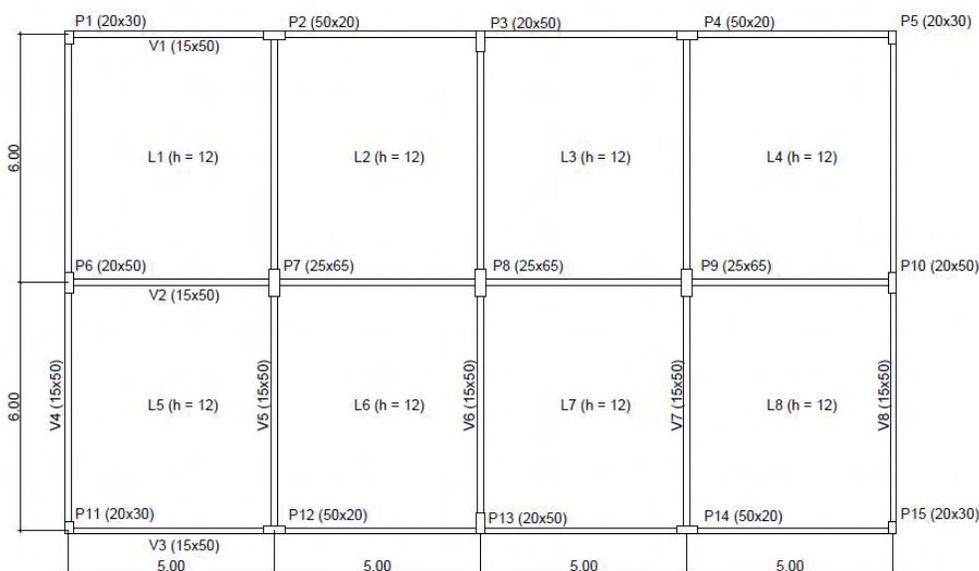
Figura 2: Planta de forma do pavimento tipo do edifício de 14 pavimentos.

Seguindo as recomendações de Alva (2014) e da NBR 6118 (2014), fez-se o pré-dimensionamento dos elementos estruturais, com uma resistência característica do concreto à compressão adotada de  $f_{ck} = 25$  MPa e utilizando o aço CA-50. O pé-direito estrutural utilizado em todos os pavimentos foi de 2,9 m. A Figura 2 apresenta a planta de fôrma dos pavimentos tipo da edificação.

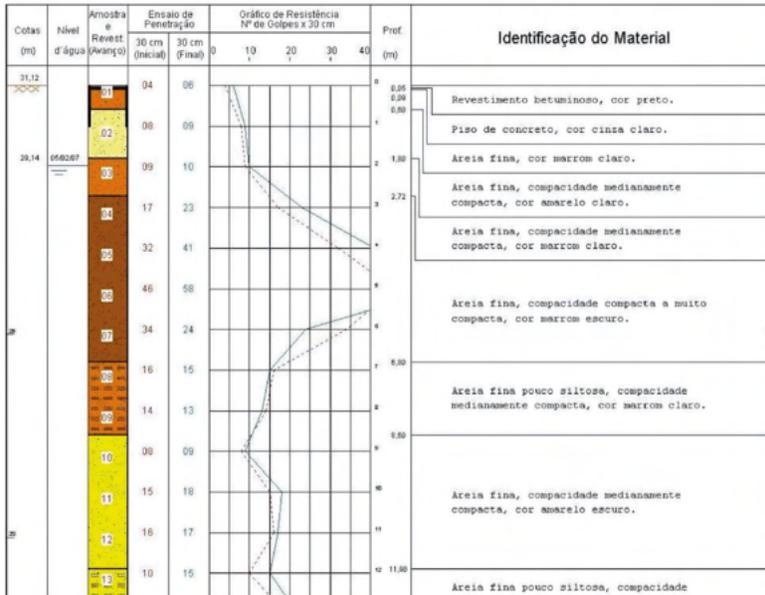
Figura 3: Sondagem do solo arenoso.

Para o maciço de solo foram utilizados os relatórios de sondagem presentes nas Figuras 3 e 4, realizados em Aracaju-SE e Maceió-AL, respectivamente. A Figura 3 apresenta um solo arenoso, enquanto na Figura 4 tem-se uma sondagem que apresenta um solo argiloso.

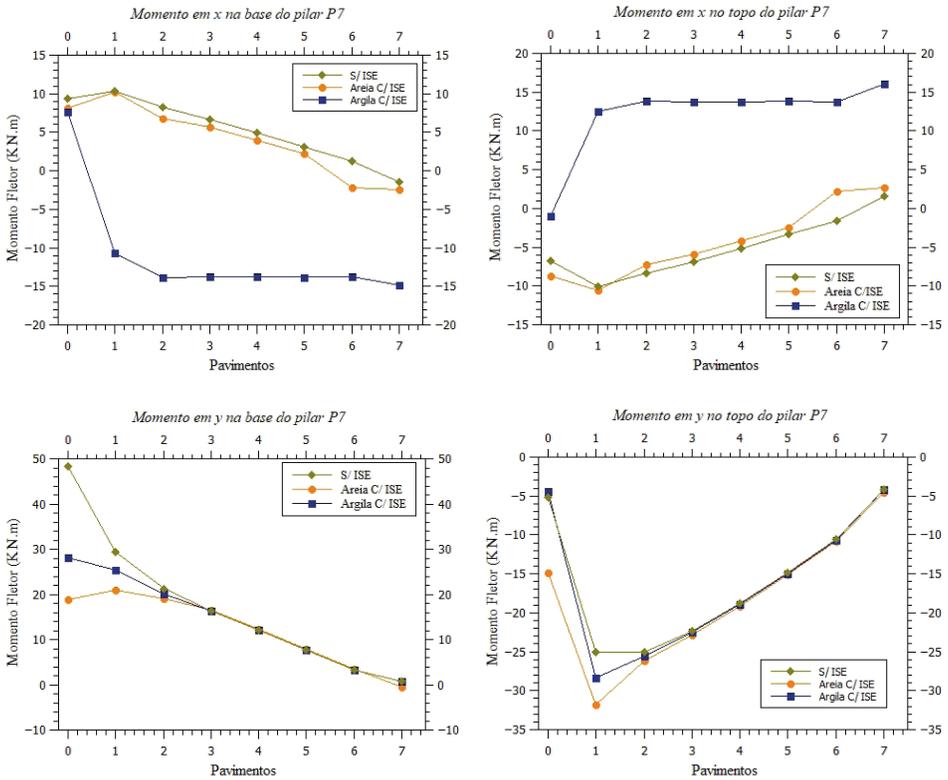
Figura 8: Momento no pilar central (P7).

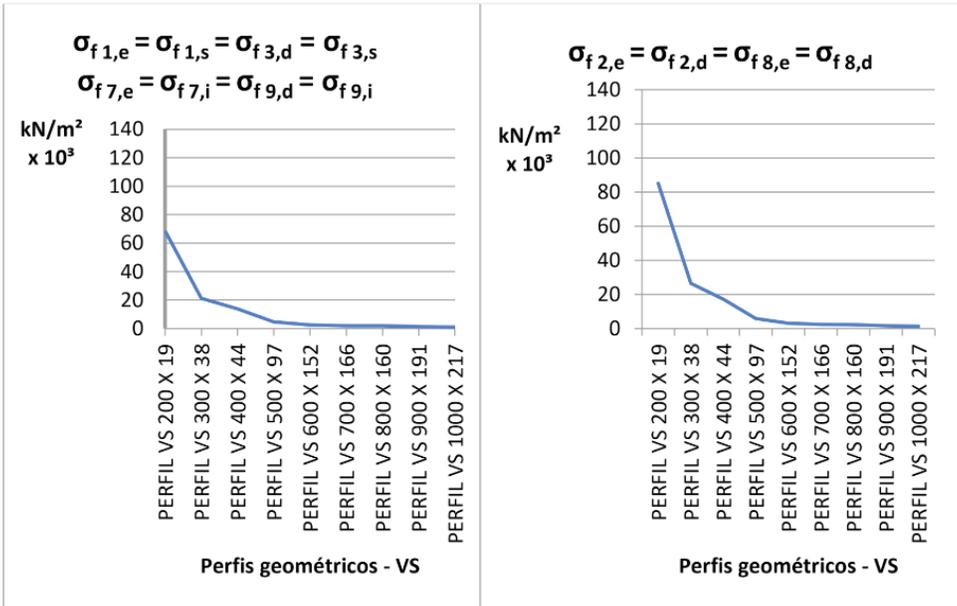
Figura 9 - Tensões devidas ao momento de flexão nos pontos 1, 2, 3, 7, 8 e 9.

Ao todo foram analisados nove pontos. Determinaram-se as tensões de flexão em 36 seções diferentes. Os valores das tensões de flexão obtidos estão representados em  $\text{kN/m}^2 \times 10^3$  na Figura 9 e as tensões de bimomento são mostradas na Figura 10 em  $\text{kN/m}^2$ .

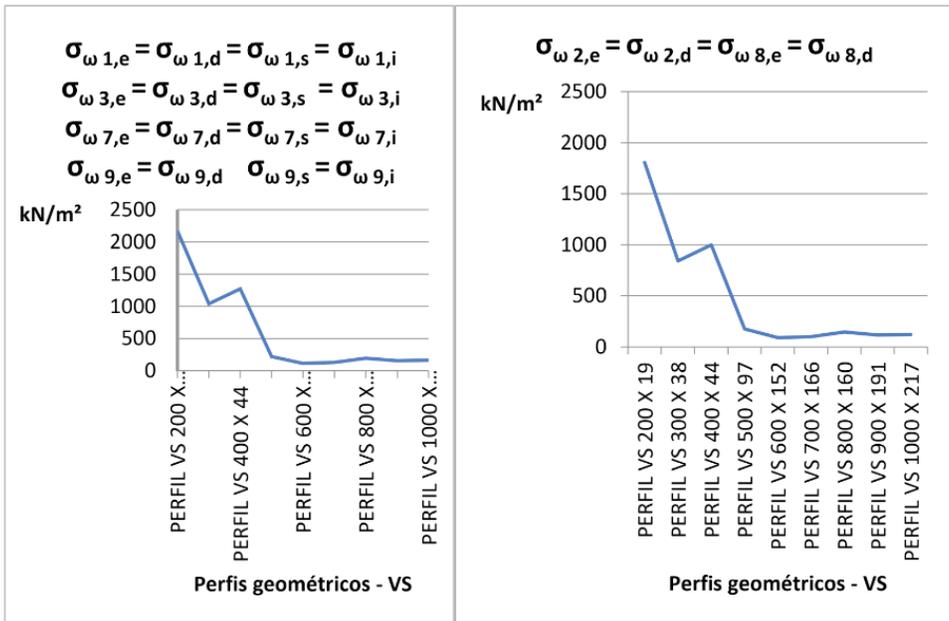
Figura 10 - Tensões de bimomentos nos pontos 1, 2, 3, 7, 8 e 9.

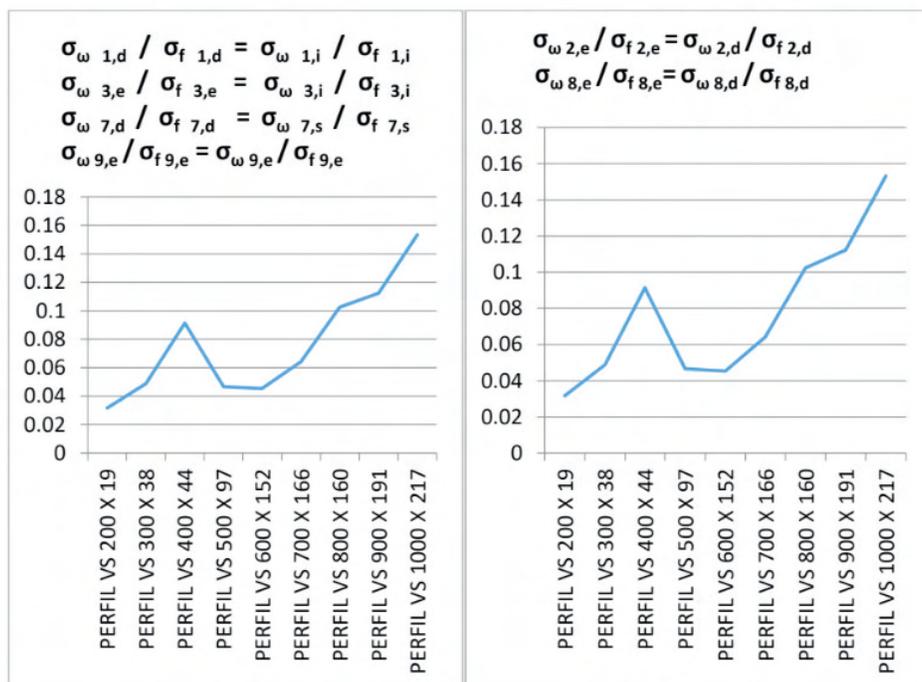
Figura 11 - Comparação entre tensões de flexão e tensões de bimotoes nos pontos 1,2,3,7,8 e 9.

Após a obtenção dos valores das tensões de flexão e bimomento foi analisado o percentual entre as tensões obtidas, para se observar qual a relação entre as tensões, variando-se os perfis e mantendo-se as características iniciais adotadas. Os gráficos obtidos nas relações de tensões apresentam formato semelhante ao gráfico do bimomento.

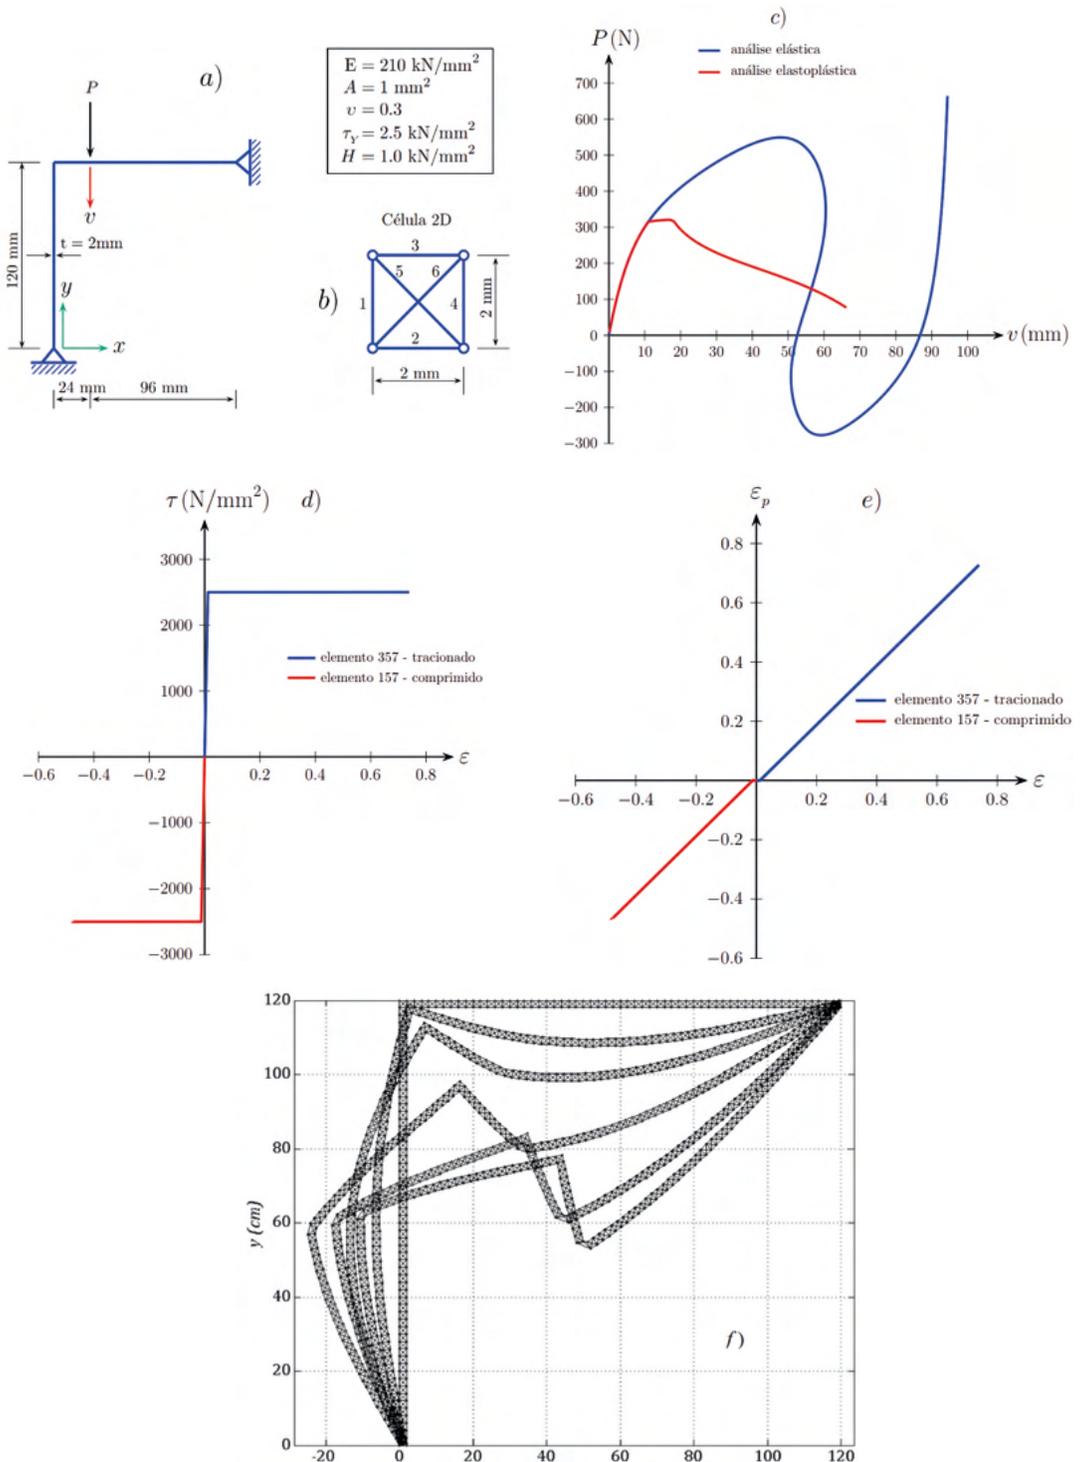
Figura 4: a) Pórtico de Lee. Características físicas e geométricas. b) Célula 2D. c) Trajetórias de equilíbrio. d)  $\sigma \times \epsilon$ . e)  $\epsilon_p \times \epsilon$ . f) Deformadas.

Neste exemplo, analisa-se o comportamento do pórtico de Lee tanto na fase elástica quanto na fase inelástica. As características físicas e geométricas, as condições de contorno e de carregamento são mostradas na Figura 4a. Discretiza-se o pórtico de Lee com elementos de barra biarticulado 2D, para isto, utiliza-se uma célula hiperestática com 4 nós e 6 elementos, cujas características geométricas mostram-se na Figura 4b. Ao todo, foram utilizadas 119 células para discretizar o pórtico, o que resultou em 240 nós e 596 elementos. Na análise elástica o pórtico sofre grandes translações e grandes rotações de corpo rígido, porém deformações infinitesimais. Na Figura 4c mostram-se as trajetórias de equilíbrio resultantes da análise elástica bem como da análise elastoplástica. Na análise elastoplástica o pórtico apresenta deformações plásticas finitas somente nas regiões de rótulas plásticas. Também, nesta fase, o pórtico apresenta grandes translações e grandes rotações de corpo rígido. Nas regiões afastadas das rótulas plásticas a deformação total é infinitesimal. As articulações plásticas formam-se na região sob aplicação da carga e a meia altura da coluna conforme mostra-se na Figura 4f. Monitoraram-se alguns elementos nessas regiões com as maiores deformações plásticas. Foram monitorados o elemento 357 sujeito a tração pertencente à região sob a carga e o elemento 157 sujeito à compressão pertencente à região da metade da coluna. Na Figura 4d mostram-se as relações tensões deformações tanto para elemento 357 (tracionado) quanto para o elemento 157 (comprimido). Observa-se nesta figura que a magnitude máxima da deformação total para o elemento 357 é da ordem de 0,7 enquanto que para o elemento 157 é da ordem de 0,4. Na Figura 4e mostram-se as relações entre as deformações plásticas  $\square$  deformações totais para os elementos 357 e 157, respectivamente. Observa-se nesta figura que as parcelas das deformações plásticas para ambos elementos (357 e 157) alcançam aproximadamente um percentual entre 96% a 98% da deformação total, o que implica que as deformações plásticas em ambos elementos são finitas enquanto que as deformações elásticas nesses elementos são infinitesimais.

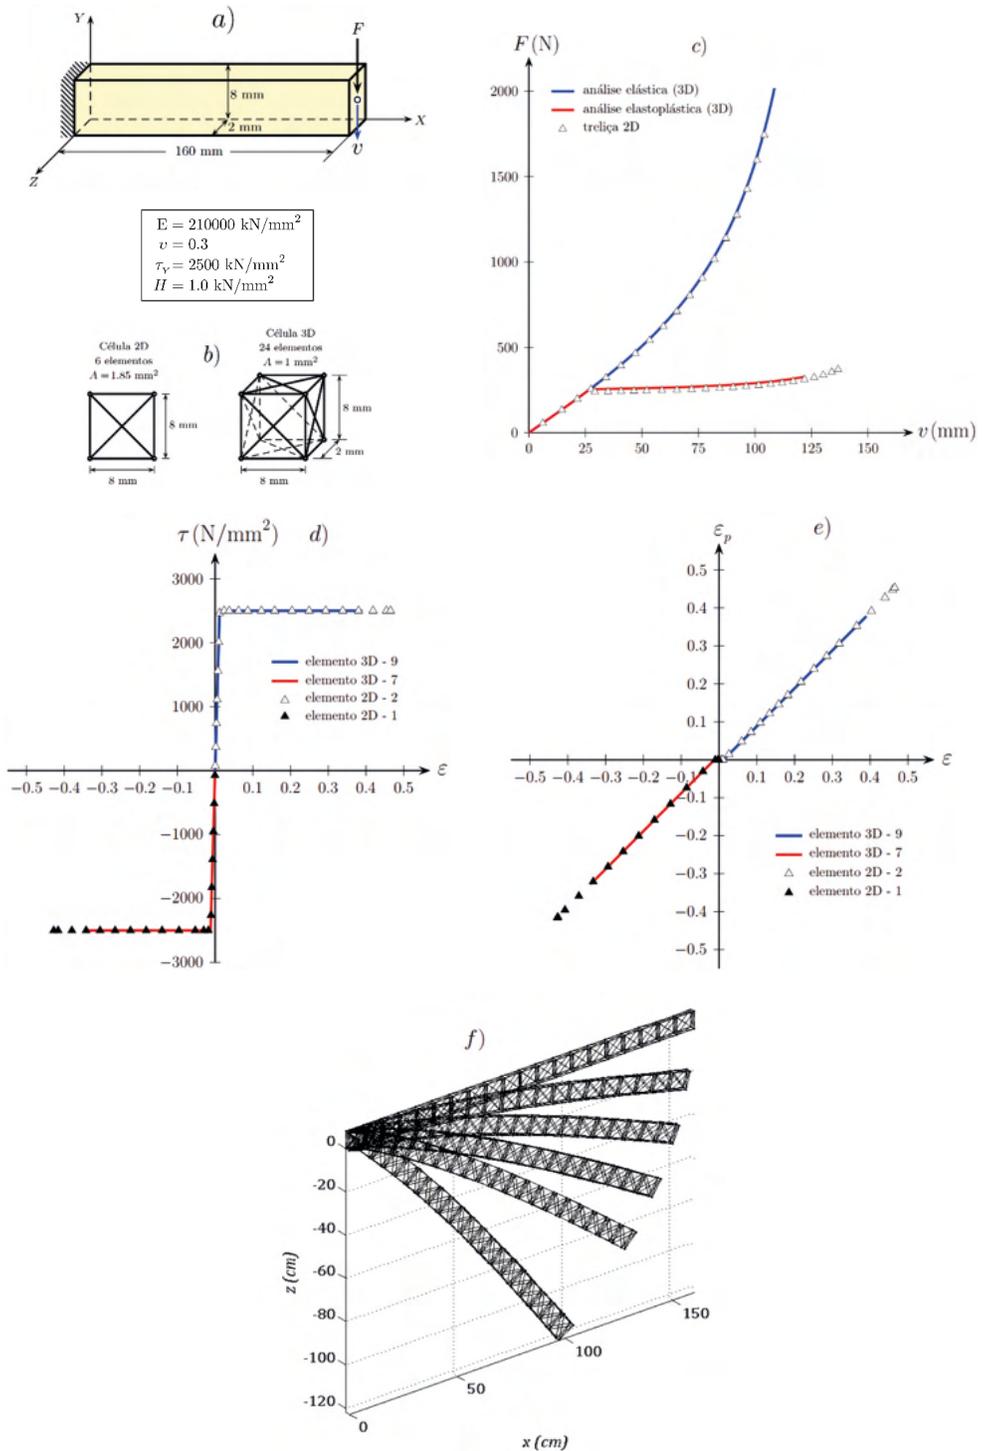
Figura 5: a) Viga em balanço. Características físicas e geométricas. b) Célula 2D e 3D. c) Trajetórias de equilíbrio. d)  $\sigma$  x  $\epsilon$ . e)  $\epsilon_p$  x  $\epsilon$ . f) Deformadas.

Neste exemplo mostra-se o comportamento de uma viga em balanço tanto na fase elástica quanto na fase elastoplástica sob deformações finitas. Este exemplo foi proposto pelos autores Bonet *et al.* (2016) que utilizaram o programa *FLagSHyp* de autoria dos próprios autores disponível no site [www.flagshyp.com](http://www.flagshyp.com). Esses autores discretizaram a viga com elementos hexaédricos de 8 nós e adotaram um modelo hiperelástico-plástico quase incompressível cujas propriedades geométricas e mecânicas estão descritas na Figura 5a. Para modelar a viga com elementos de treliça plana foi utilizado a célula hiperestática 2D, mostrada na Figura 5b, resultando em uma malha de 42 nós e 101 elementos. Por outro lado, para modelar a viga com elementos de treliça espacial foi utilizada a célula hiperestática 3D, também mostrada na Figura 5b, resultando em uma malha de 84 nós e 366 elementos. Na Figura 5c mostram-se as trajetórias de equilíbrio tanto para análise elástica quanto para análise elastoplástica obtidas com as células 2D e 3D, respectivamente. Observa-se que essas trajetórias de equilíbrio são coincidentes com as trajetórias obtidas por Bonet *et al.* (2008). A articulação plástica forma-se na região próxima ao engaste conforme mostra-se na Figura 5f. Na análise elastoplástica a viga em balanço 3D apresenta deformações plásticas finitas somente na região da articulação plástica. Também nesta fase, a viga apresenta grandes translações e grandes rotações de corpo rígido conforme pode-se observar na Figura 5f. Monitoraram-se alguns elementos nessas regiões com as maiores deformações plásticas. Foram monitorados o elemento 1 sujeito a compressão e o elemento 2 sob tração utilizando células 2D. Por outro lado, utilizando células 3D foram monitorados o elemento 7 sujeito a compressão e o elemento 9 sob tração. Na Figura 5d mostram-se as relações tensões deformações totais para esses elementos. Observa-se que essas relações são coincidentes tanto para os elementos tracionados quanto para os elementos comprimidos indiferentemente da célula utilizada, isto é, os resultados foram idênticos utilizando células 2D bem como células 3D. Na Figura 5e mostram-se as relações deformações plásticas deformações totais para os elementos 1 e 2 utilizando células 2D e para os elementos 7 e 9 utilizando células 3D. Observa-se que os resultados são coincidentes.

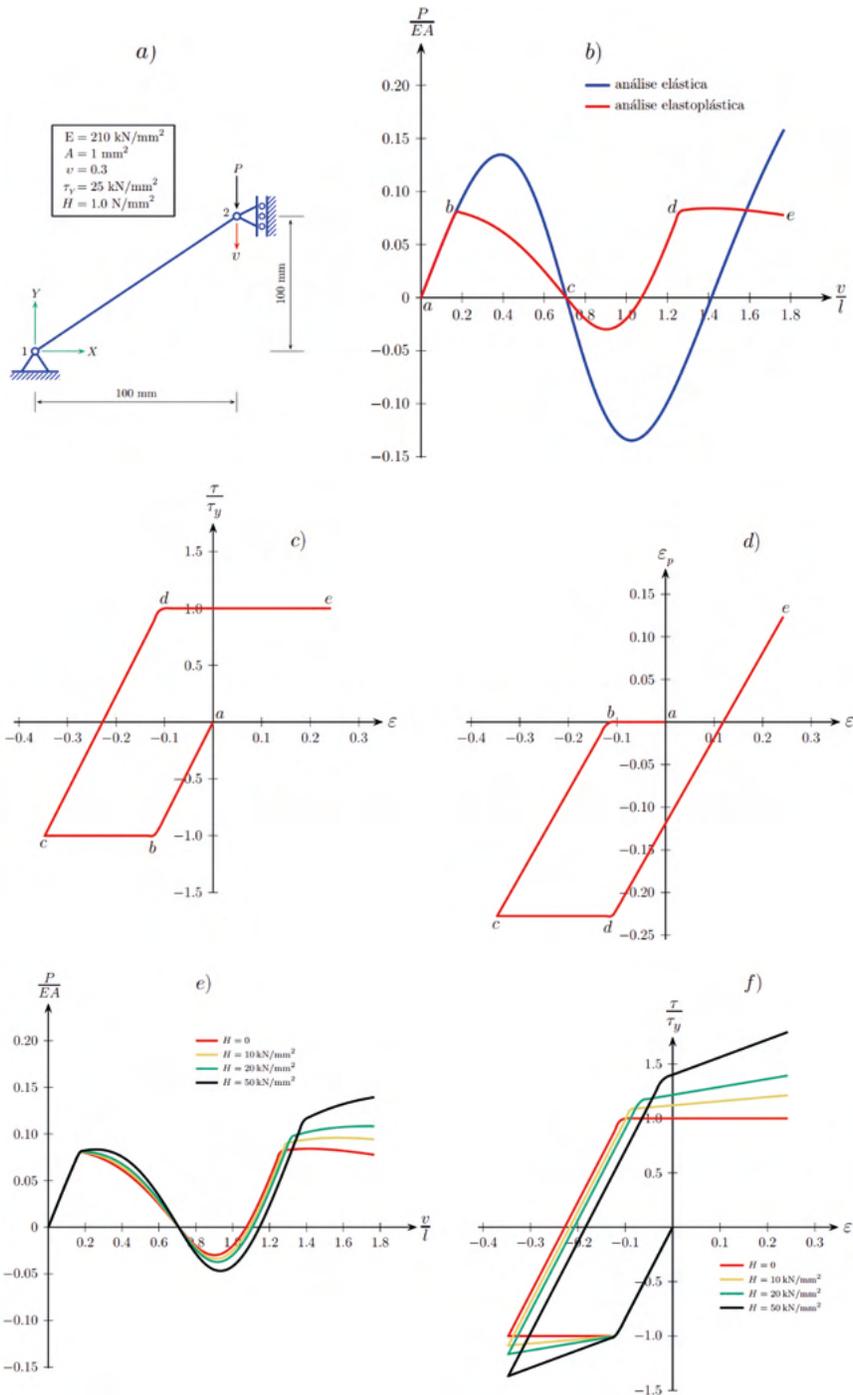
Figura 6: a) Elemento biarticulado inclinado. Características físicas e geométricas com . b) Trajetórias de equilíbrio. c).  $\sigma \times \epsilon$  com  $H = 0$ . d)  $\epsilon_p \times \epsilon$ . com  $H = 0$ . e) Trajetórias de equilíbrio com  $H \geq 0$ . f)  $\sigma \times \epsilon$  com  $H \geq 0$ .

Neste exemplo, utiliza-se um elemento biarticulado 2D inclinado de  $45^\circ$  em relação ao eixo, cujas características geométricas e físicas mostram-se na Figura 6a. Aplica-se uma carga vertical no nó 2 e mede-se o deslocamento sob a carga. Adota-se, artificialmente, um valor alto para a tensão de escoamento a fim de permitir algum grau de não linearidade geométrica antes de ocorrer deformações plásticas. Adota-se um valor pequeno, para a constante de endurecimento para simular um comportamento elastoplástico perfeito, não assumiu-se o valor para evitar divergência no algoritmo de integração apresentado no Quadro 3. Na Figura 6b mostram-se as trajetórias de equilíbrio obtidas através da análise não linear geométrica (deformações em regime elástico) e da análise não linear geométrica e física (deformações em regime elastoplástico). Pode-se observar que em ambas trajetórias a estrutura sofreu grandes translações verticais e rotações. Ainda, nesta figura, observam-se as seguintes fases: 1) De até o elemento biarticulado está sob compressão em regime elástico com  $\epsilon$  e  $\theta$ , ver Figuras 6c e 6d; 2) De até o elemento biarticulado está sob compressão em regime elastoplástico com  $\epsilon$  e  $\theta$ , ver Figuras 6c e 6d; 3) De até o elemento biarticulado está sob tração em regime elástico com  $\epsilon$  e com o valor da deformação plástica constante,  $\epsilon_p$ , ver Figuras 6c e 6d; 4) De até o elemento biarticulado está sob tração em regime elastoplástico com  $\epsilon$  e os valores da deformação plástica dentro do intervalo  $\epsilon_p$  ver Figuras 6c e 6d. Nota-se que no intervalo  $\epsilon_p$  houve uma reversão nos valores da deformação plástica, isto porque, a partir de  $\epsilon_p$  o elemento biarticulado passa a estar sob tração e em  $\epsilon_p$  o elemento começa a escoar sob tração, conforme mostra-se na Figura 6b. Na Figura 6e mostram-se as trajetórias de equilíbrio para diferentes valores da constante de endurecimento. Observa-se nesta figura que ao aumentar o valor da constante de endurecimento há um aumento da capacidade portante do elemento biarticulado.

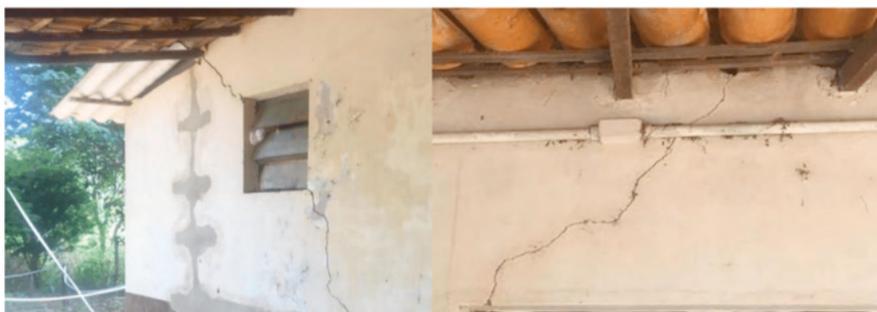
Nas paredes de vedação da área externa foram detectadas fissuras e trincas inclinadas localizadas na parte superior e inferior das esquadrias (Figura 2 e 3). A ausência de vergas e contravergas, elementos estruturais incorporados na fase construtiva que suportam as cargas e tensões aplicadas, podem ter ocasionado estas anomalias.

De acordo com Thomaz (1986) em painéis de alvenaria em que se verificam aberturas, as trincas que surgem nos vértices destes vãos e sob o peitoril, podem ser atribuídas ao caminhamento das isostáticas de compressão.

Figura 2 – Trincas e fissuras área externa Figura 3 – Trinca e descascamento da pintura

O objetivo do tratamento das fissuras é inibir a entrada de umidade e gases prejudiciais à estrutura. Deve ser averiguado se as trincas observadas nas figuras 2, 3 e 4 estão estabilizadas ou ativas e seguir com o procedimento de recuperação conforme descrito por Sahade (2005). Primeiramente realizar a preparação da superfície abrindo-se com a ajuda de uma talhadeira um sulco sobre o revestimento com 12 cm de largura por 3 a 4 mm de profundidade, remove-se o material do revestimento, realizando também a limpeza do sulco formado com o auxílio de um pincel. Para o tratamento da pintura realiza-se a calefação do substrato com a massa acrílica e após 24 horas de secagem aplica-se a tela de poliéster com bandagem central de polipropileno nas dimensões de 100 mm x 30 mm. Aplica-se em seguida uma segunda demão de massa acrílica sobre a tela, preenchendo todo sulco. Para o acabamento final após aguardar a secagem do produto por 24 horas, realiza-se o lixamento e pintura com duas demãos de tinta látex acrílica (SAHADE, 2005).

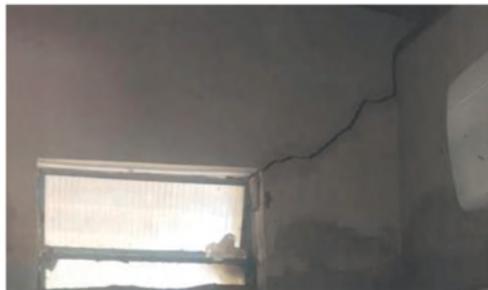
Sobre a cobertura do banheiro masculino localiza-se uma caixa d'água, o peso deste elemento juntamente com o peso próprio da estrutura pode ter ocasionado uma sobrecarga na parede de vedação originando a trinca observada na figura 4.

Figura 4 – Fissuras banheiro masculino

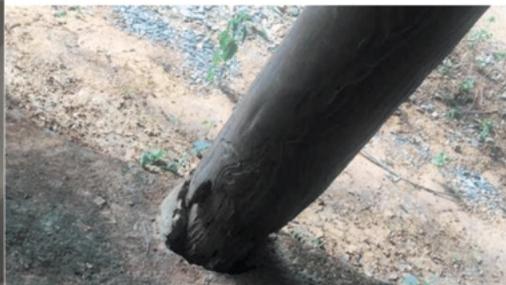
Na área externa observou-se que alguns pilares de madeira de sustentação da cobertura apresentavam desgaste na extremidade inferior (Figura 5). Segundo Kropf (2000) “[...] a durabilidade da madeira passou a ser alcançada através de preservação química de toda seção transversal”. Sobre o fator de preservação, o apodrecimento e ataque de insetos danosos comprometem o desempenho estrutural da peça.

Figura 5 – Desgaste no pilar de sustentação

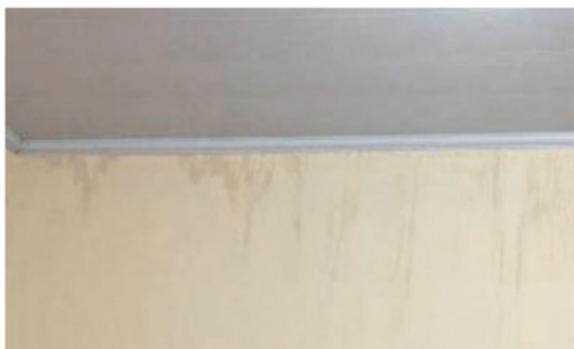
No interior da edificação foram encontradas nas paredes manchas de infiltrações, conforme apresentado na figura 6, provenientes do vazamento de água da cobertura que possuía algumas telhas quebradas e deslocadas.

Figura 6 – Infiltração parede interna da cozinha

Primeiramente deve ser realizada a manutenção da cobertura, fazendo a substituição das telhas danificadas para inibir a percolação de água pelas paredes. Para o reparo das manchas identificadas na figura 6, causadas pela infiltração por capilaridade Santos (2020) recomenda a aplicação da solução de água com água sanitária, na dosagem de 1:1, com hidro jateamento no tijolo aparente. Após a limpeza completa aplicar uma camada de impermeabilizante. Aguardar a secagem do produto, em torno de 24 horas, para aplicação da tinta como acabamento.

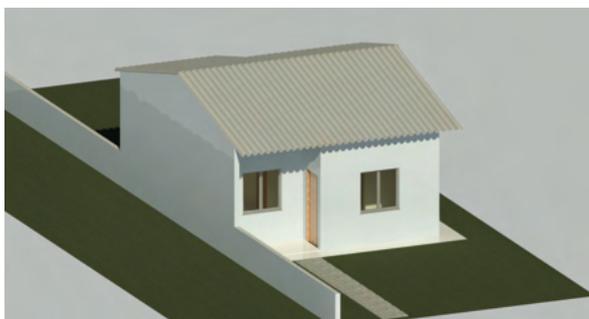
**Figura 2** - Residência unifamiliar modelada no curso

Em seguida foi elaborada a modelagem BIM 3D (figura 02) do projeto residencial e o Orçamento 5D que serviram para a elaboração da Ementa e apresentação do Curso.

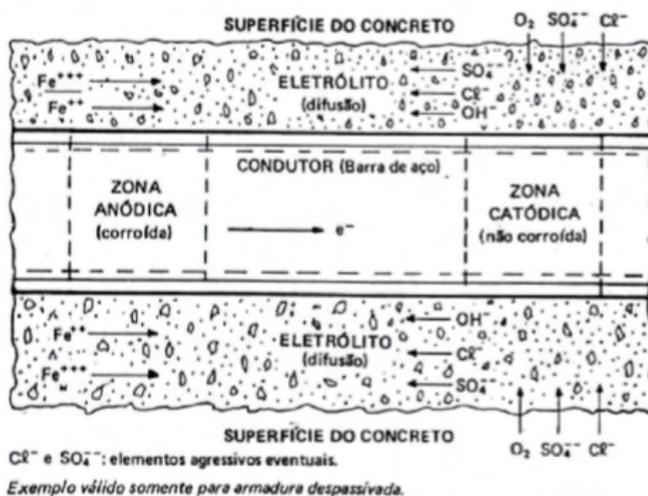
**Figura 3** - Representação esquemática da corrosão eletroquímica em concreto armado (HELENE, 1986).

A Figura 3 a seguir, demonstra que entre as áreas anódicas e catódicas haverá uma diferença de potencial (ddp), dando início ao fluxo de corrente elétrica, devido à formação do efeito pilha (FORTES; ANDRADE, 2001).

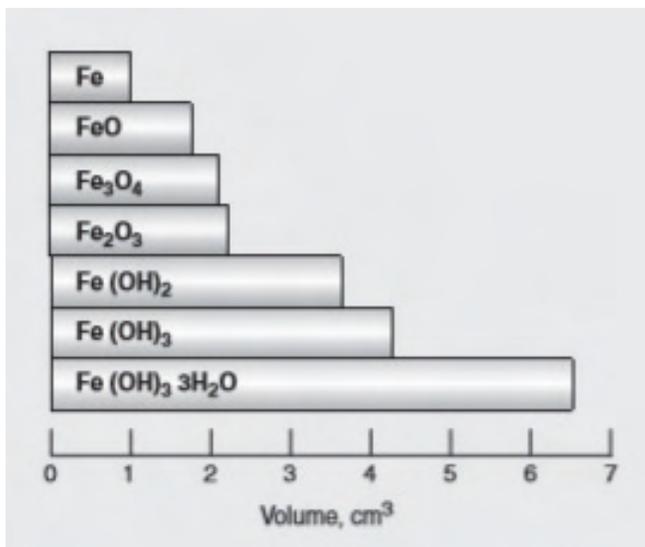
**Figura 4** - Mostra que dependendo do estado de corrosão o volume sólido pode aumentar em até seis vezes (METHA, 2006).

A formação da ferrugem decorrente da transformação ferro metálico, proporciona um aumento de volume, que dependendo do estado de oxidação, pode aumentar em até 600% do tamanho original, como mostra a Figura 4 a seguir (METHA, 2006).

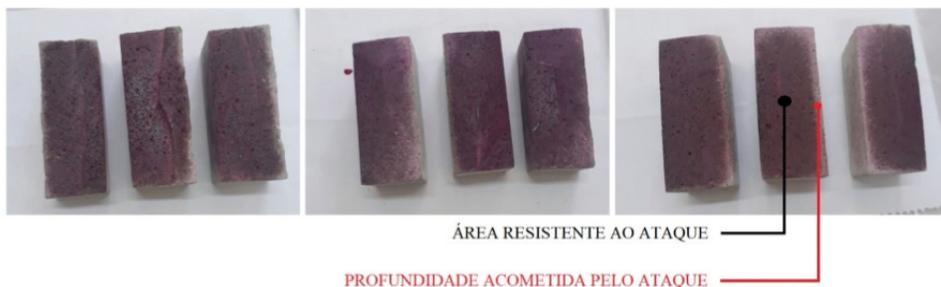
**Figura 7** – Efeitos do ataque por sulfatos sobre o concreto (DE LIMA e SILVA *et al.*, 2018).

Pode-se verificar a redução da alcalinidade do sistema, e, conseqüentemente, a profundidade do ataque, utilizando a fenolftaleína, que é um indicador de basicidade. A partir da Figura 7 abaixo, é possível perceber que, a região acometida pelo ataque de sulfato, apresenta aspecto incolor, enquanto a região não acometida possui aspecto rosado.

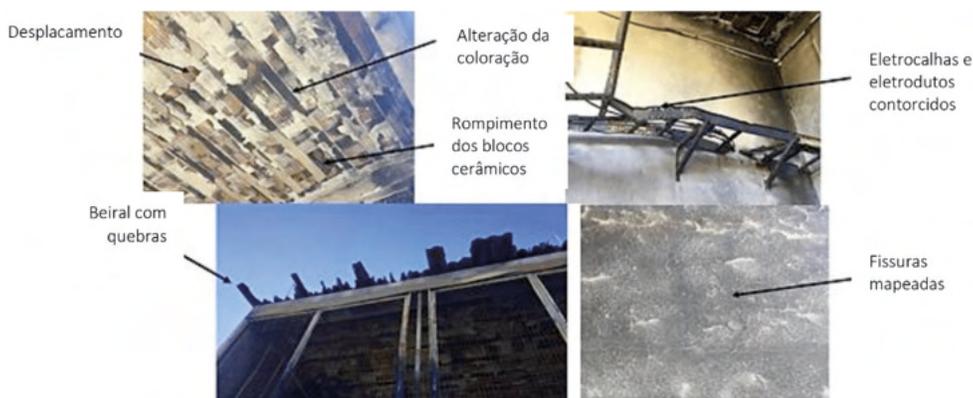
Figura 2 - Condições da edificação

vistas na Figura 2. Verificou-se também que não houve ocorrência de deslocamento de camadas de concreto e de exposição das armaduras, indicando que o incêndio não atingiu condições de temperatura e de duração necessárias para desencadear o spalling.

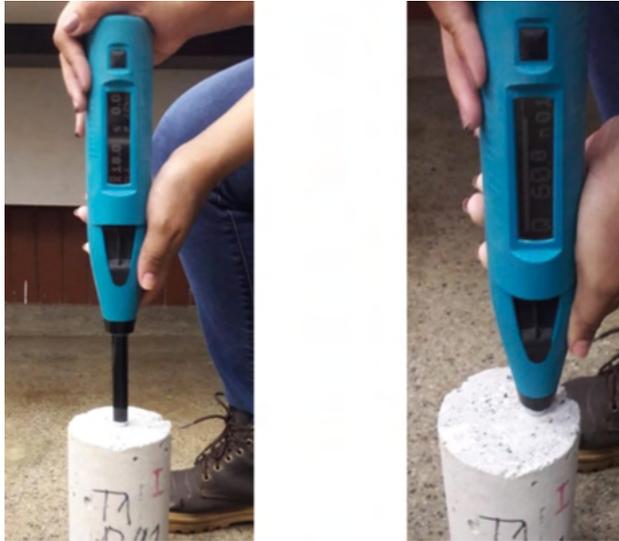
Figura 4 – Esclerômetro tipo N empregado na determinação da dureza superficial do concreto

Todos os corpos de prova confeccionados possuíam formato cilíndrico, com 10cm de diâmetro e 20cm de altura, sendo retificados anteriormente à exposição às temperaturas de controle. Na determinação da dureza superficial foi empregado um esclerômetro digital de reflexão tipo N, ilustrado na Figura 4, empregando a curva de correlação 10% *lower*. Na elaboração do diagrama tensão-deformação do concreto os corpos de prova foram instrumentados com extensômetros eletrônicos acoplados a uma máquina universal de ensaios com capacidade de 200tf, conforme ilustrado na Figura 5.

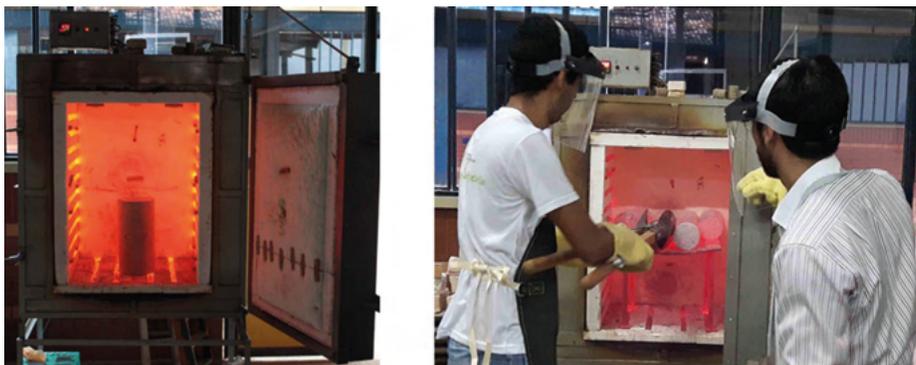
Figura 6 – Forno tipo mufla utilizado

O forno tipo mufla empregado, o qual encontra-se ilustrado na Figura 6, possuía capacidade para armazenagem simultânea de até 8 corpos-de-prova cilíndricos com dimensões de 10x20cm, sendo previamente programado para atingir a temperatura de exposição a uma taxa de 10°C por segundo, mantendo a temperatura final por 30 minutos,

conforme sugerido pela NBR14432(2000), e empregado em pesquisas já desenvolvidas pelo grupo. Decorrido o tempo de exposição, as amostras foram retiradas e mantidas em local abrigado até atingirem a temperatura ambiente. Tiveram então a configuração de sua superfície registrada, bem como determinadas a dureza superficial, a resistência à compressão e o módulo de elasticidade. A identificação das séries moldadas encontra-se na Tabela 1.

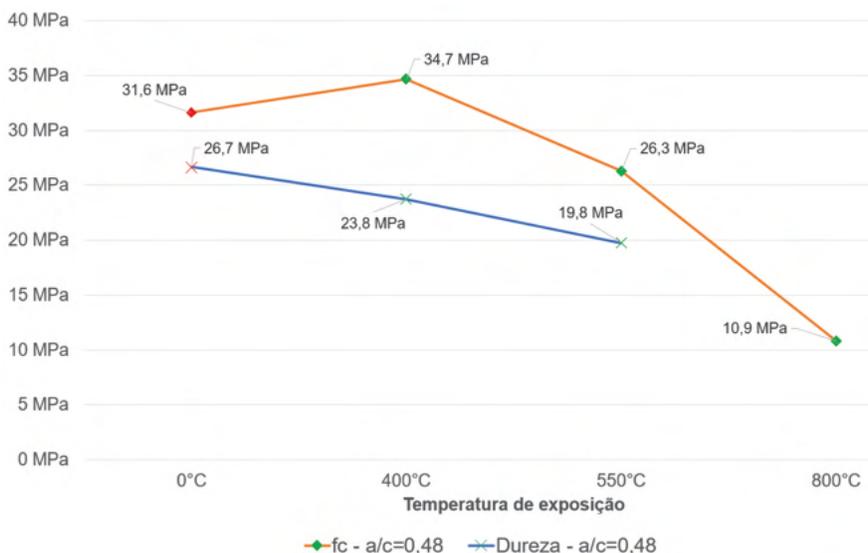
Figura 7 – Resistência à compressão e dureza superficial pelo esclerômetro de reflexão com a temperatura de exposição

Constatou-se que a exposição à temperatura de 400°C, quando posteriormente submetido a resfriamento lento, não acarretou na diminuição de resistência, como já observado em pesquisas anteriores, com o concreto submetido ao resfriamento rápido. Para as temperaturas de 550°C e 800°C, como esperado, observou-se uma redução da resistência à compressão com a temperatura de exposição.

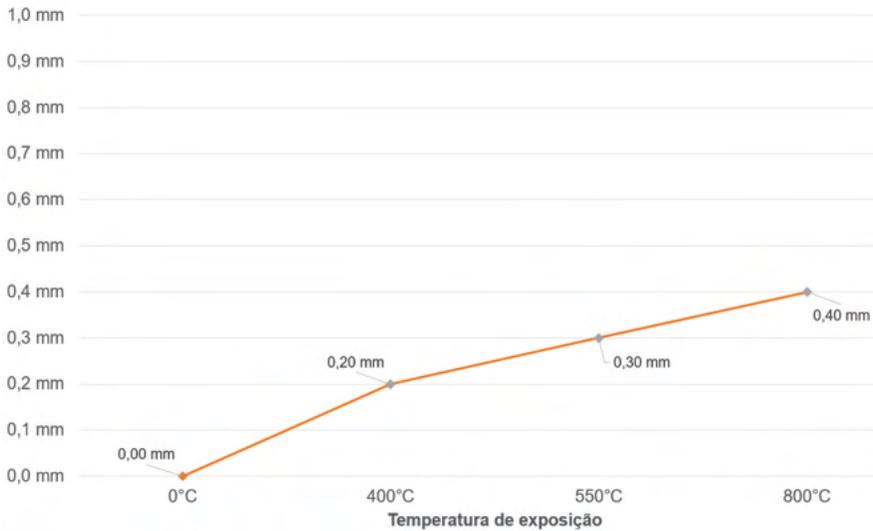
Figura 11 – Variação da abertura de fissuras do concreto com a temperatura de exposição

O aumento da abertura das fissuras, com o aumento da temperatura de exposição acompanhou, como esperado, a diminuição da resistência à compressão e da dureza superficial. A Figura 11 ilustra o acompanhamento da abertura das fissuras com as diferentes temperaturas de exposição. Pôde-se constatar uma maior frequência de agregados graúdos fraturados em corpos-de-prova submetidos a temperaturas de exposição de maiores amplitudes, entretanto em quantidade inferior à apresentada em estudos onde o concreto foi submetido ao resfriamento rápido.

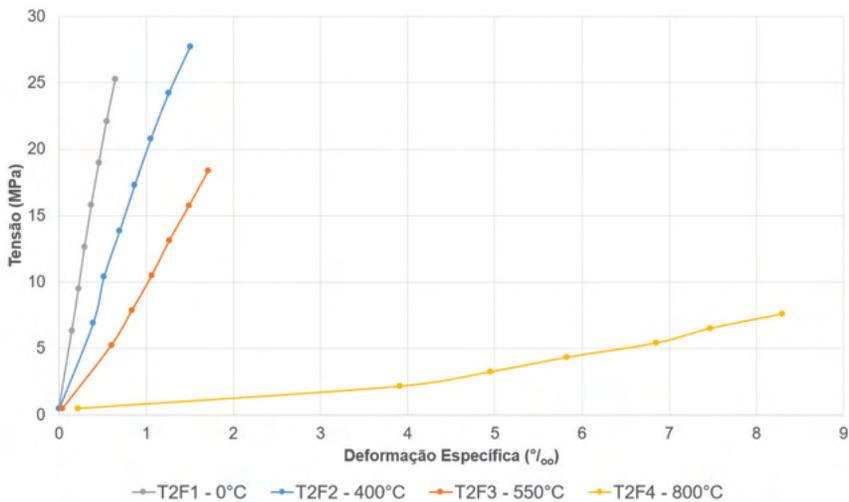
Figura 12 – Diagrama tensão x deformação específica do concreto com a temperatura de exposição

A deformabilidade do concreto foi avaliada conforme as recomendações da NBR 8522(2003) após os mesmos serem submetidos às temperaturas de controle. Como esperado, foi constatada uma diminuição do Módulo de Young com o aumento da temperatura de exposição. A Figura 12 ilustra o diagrama tensão x deformação específica, em cada temperatura de exposição.

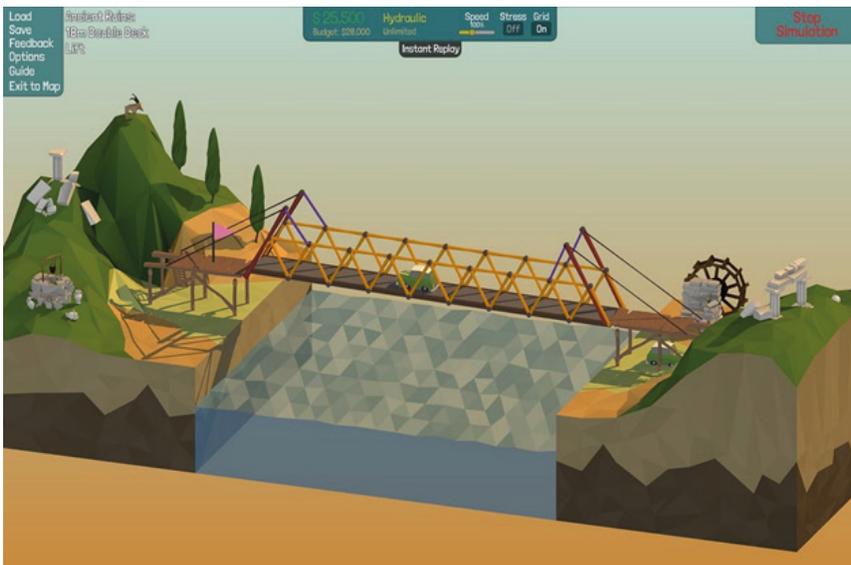
Figura 12: Jogo Poly Bridge, Dry Cactus.

Outra solução prática a ser adotada, seria a utilização de jogos de interação para trabalhar o raciocínio do discente. Como exemplo, o jogo Poly Bridge do desenvolvedor Dry Cactus, poderia ser adotado para dimensionar estruturas semelhantes, além de trabalhar outras necessidades, como a condicionante financeira do projeto.

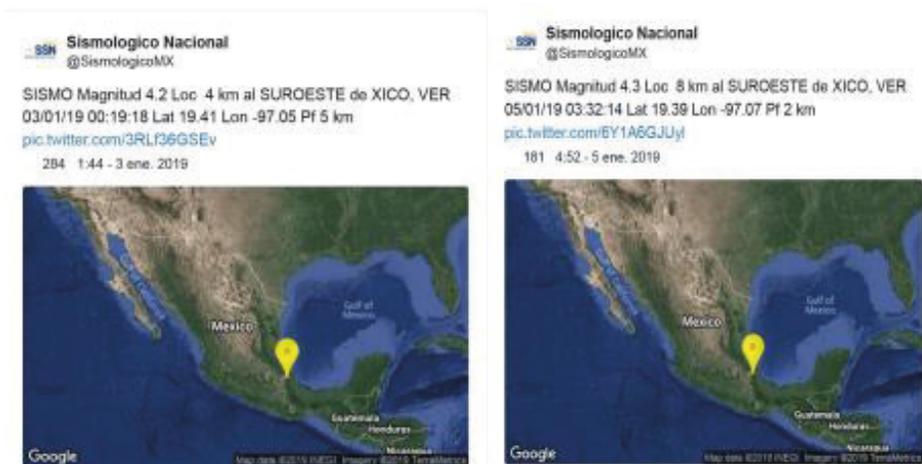
Figura 5. Sismos más importantes en enero 2019 en el municipio de Ixhuacán (SSN).

En los primeros días del año 2019, la población en el municipio de Ixhuacán de los Reyes informó, que se percibieron al menos 10 eventos sísmicos, siendo 2 los más importantes, el primero ocurrido el 3 de enero del 2019 a las 00:19:18 y de acuerdo al Servicio Sismológico Nacional (SSN) con una magnitud de 4.2 y una profundidad de 5 Km. El segundo fue el del día 5 de enero de 2019 a las 03:32:14 y de acuerdo al SSN con una magnitud de 4.3 y una profundidad de 2 Km (Fig.5).

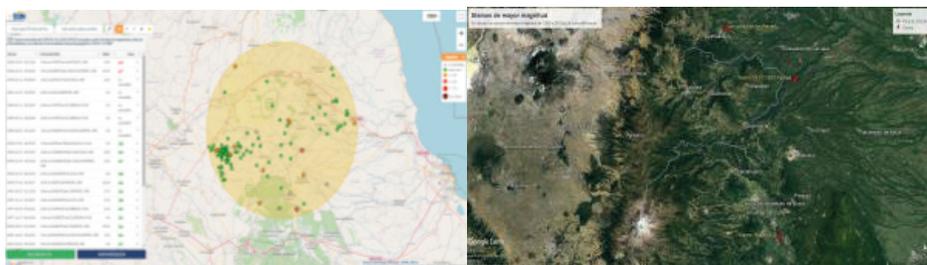
Figura 6. Sismos más importantes en un radio de 45 kilómetros alrededor del pueblo de Ixhuacán entre 1900 a agosto 2021 (SSN).

Como parte de un análisis de la sismicidad en la zona, se tiene de acuerdo al Servicio Sismológico Nacional (SSN), que de 1900 a agosto de 2021 se han presentado 120 sismos en un radio de 45 kilómetros alrededor del pueblo de Ixhuacán, de magnitudes entre 3 a 6.7, de estos los más importantes son el del 3 de enero de 1920, conocido como el sismo de Xalapa y el del 19 de abril de 1920, el cual tuvo una mayor magnitud pero fue un sismo cuya profundidad fue de 110 km (Fig.6). Cada uno de los sismos anteriores, representan los sismos que generan el mayor peligro para la parte central del estado de Veracruz. El primero es un sismo conocido como intraplaca cortical, el cual es debido a la acumulación de esfuerzos y generación de fayas, por la creación de las grandes montañas, volcanes y cordilleras, fenómeno asociado a la subducción del pacifico mexicano. El segundo sismo es un sismo conocido como de profundidad intermedia o profundo de subducción, el cual

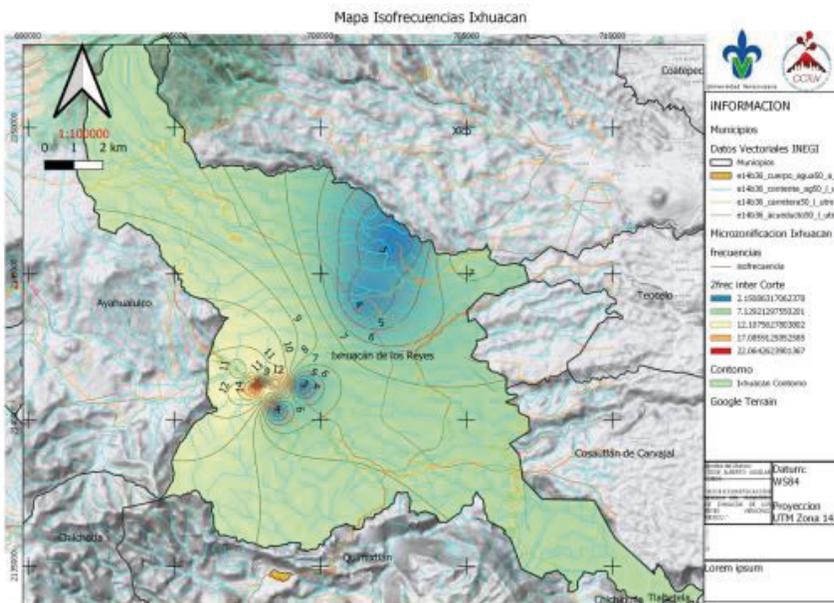
Figura 18. Mapa de Isofrecuencias para el municipio de Ixhuacán.

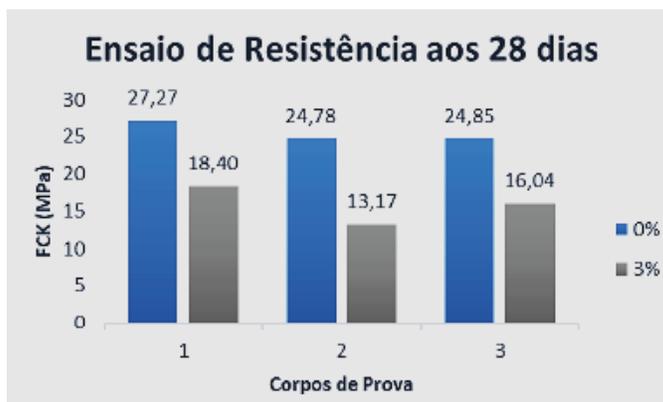
Gráfico 2 – Ensaio de Resistência à Compressão Axial aos 28 dias.

No dia 10 de março de 2020 foram moldados 10 corpos de prova sendo que 5 sem adição de látex e 5 com 3% de adição de látex. Romperam-se 4 corpos de prova aos 7 dias e 6 corpos de prova aos 28 dias. Os resultados obtidos aos 28 dias de cura estão no gráfico 2.

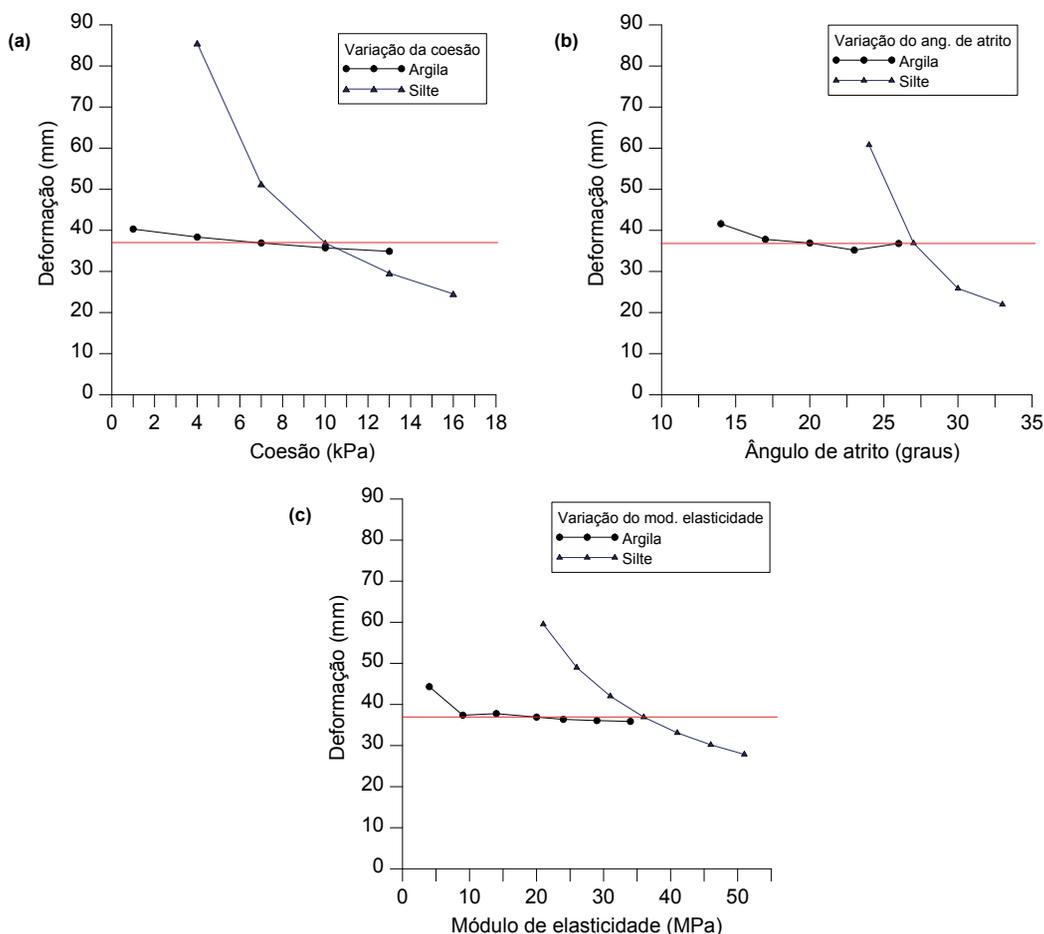
Figura 6. Deformação máxima verificada na estrutura de acordo com variação dos parâmetros: (a) coesão, (b) ângulo de atrito e (c) módulo de elasticidade; a linha vermelha indica a deformação do modelo inicial.

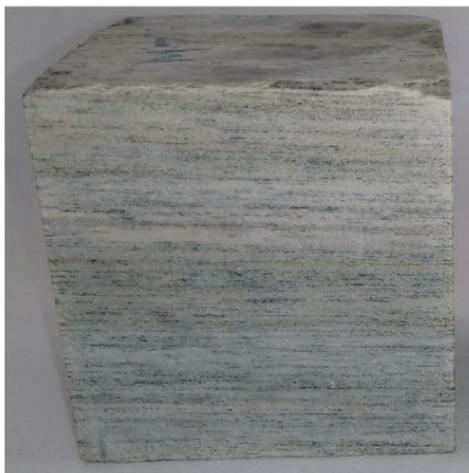
Figura 1 – Pedra Madeira Verde – Gnaiss Milonítico.

A petrografia aponta que a rocha é um gnaiss milonitizado, mostrado na Figura 1, caracterizado por cristais fitados (*ribbon*) de quartzo e minerais opacos maiores orientados paralelamente aos ribbons, com rara ocorrência de porfiroclasto de K-feldspato e de anfibólio. A rocha é composta por plagioclásio, quartzo, piroxênio, ortoclásio e opacos, como material de alteração possui hornblenda, carbonato e sericita, e como mineral acessório, zircão. Estes minerais estão inseridos em meio a uma matriz recristalizada.

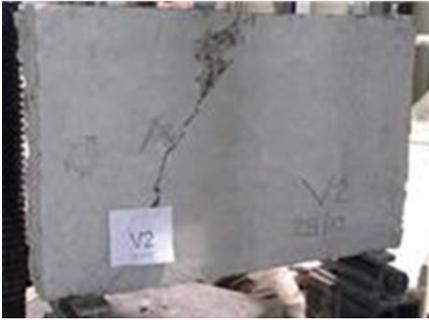
En las Figuras 4 a) se muestra el modo de falla de la viga V2 con armadura de corte mínima. Con el incremento de la carga, la fisura diagonal se extiende hacia los puntos apoyo y de carga, se aumenta el espesor de las fisuras existentes y en la etapa final que conduce a la falla por corte, se produce la rotura del hormigón situado por encima de la fisura crítica de corte. En el caso de la viga V1, de hormigón simple y sin armadura de corte, se produjo la rotura en uno de los apoyos debido al anclaje deficiente de la armadura longitudinal. En la Figura 4 b) se observa la falla por corte, si rotura del hormigón, del espécimen V664.

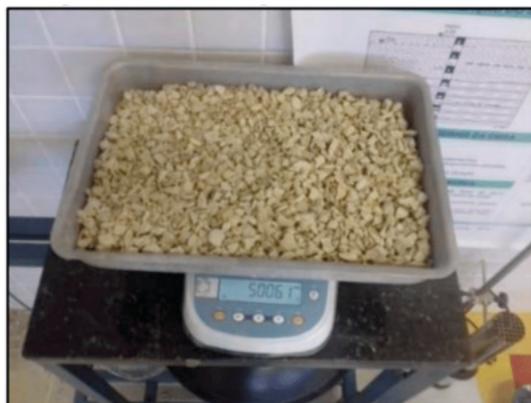
Figura 1- Pesagem da amostra.

Em seguida, as amostras separadas foram colocadas nas peneiras mais grossas e constatou-se em qual peneira o material começava a ser retido, a retenção do material começou na peneira 19mm. Utilizou-se uma amostra de 5000g (figura 1) nos ensaios, quantidade recomendada pela NBR NM 248/2003.

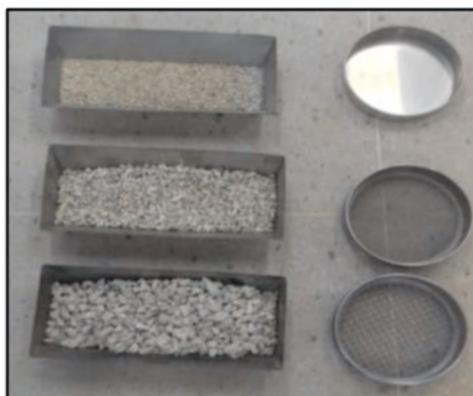
Figura 2- Mostras separadas por granulometria após o peneiramento.

Em seguida, foi feita a agitação manual do conjunto, por um tempo razoável de 10 a 20 minutos para permitir a separação e classificação prévia dos diferentes tamanhos de grão da amostra (Figura 2); a agitação das peneiras foi feita em movimentos laterais e circulares alternados, tanto no plano horizontal quanto inclinado. As partículas que passaram pela peneira mais fina foram recolhidas no coletor existente no fundo da pilha de peneiras.

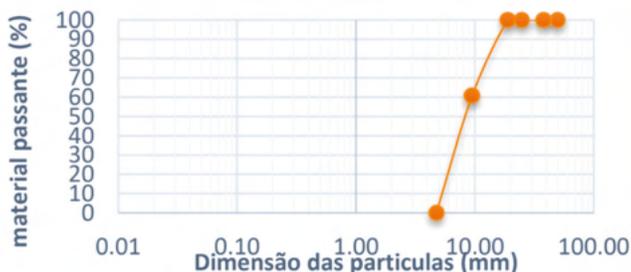
Gráfico 2. Curva granulométrica do cascalho comercializado por cascalho (granítico) na cidade de Apodi- RN.

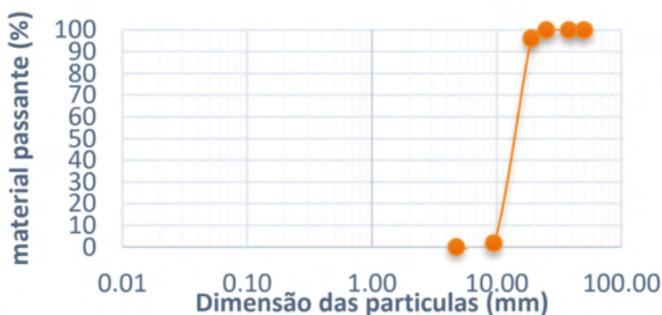
Gráfico 2. Curva granulométrica da brita comercializada por brita 19mm (granítica) no município de Felipe Guerra - RN.

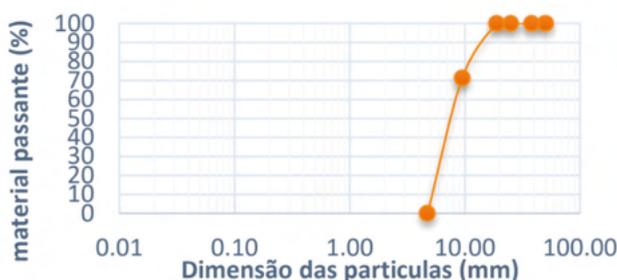
Gráfico 3. Curva granulométrica do cascalho comercializado por cascalho (granítico) no município de Felipe Guerra - RN.

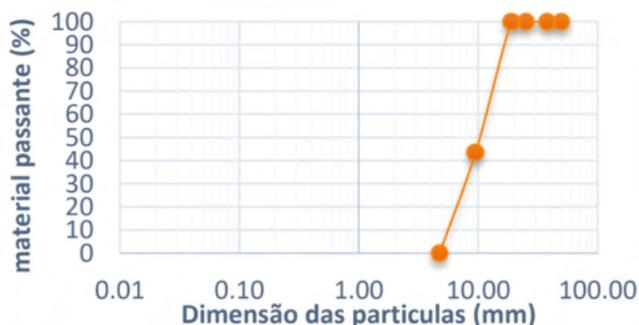
Gráfico 4. Curva granulométrica do cascalho comercializado por cascalho (calcário) no município de Felipe Guerra - RN.
