COLEÇÃO  
**DESAFIOS**  
DAS  
**ENGENHARIAS:**

**ENGENHARIA CIVIL 3**

**ARMANDO DIAS DUARTE**  
(ORGANIZADOR)

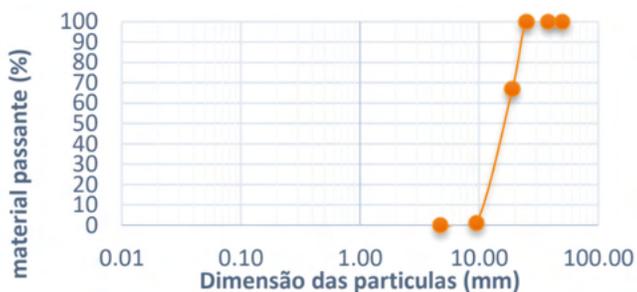
Gráfico 5. Curva granulométrica da brita comercializada por brita 19mm (granítica) município de Governador Dix-Sept Rosado – RN.

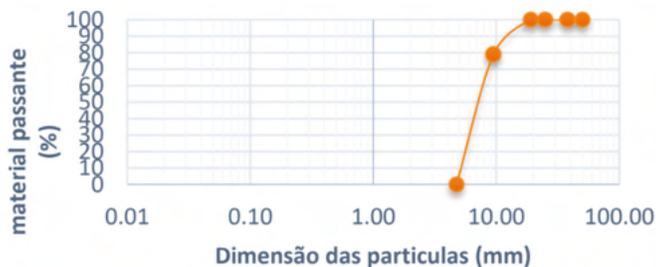
Gráfico 6. Curva granulométrica do cascalho comercializado por cascalho 12mm (granítico) no município de Governador Dix-Sept Rosado - RN.

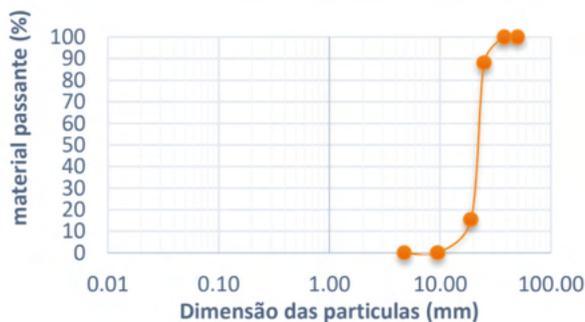
Gráfico 9. Curva granulométrica da brita comercializada por brita 25mm (granítica) no município de Caraúbas – RN.

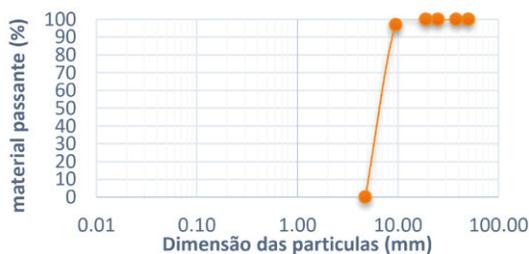
Gráfico 11. Curva granulométrica do cascalho comercializado por cascalho 9mm (granítico) no município de Caraúbas - RN.

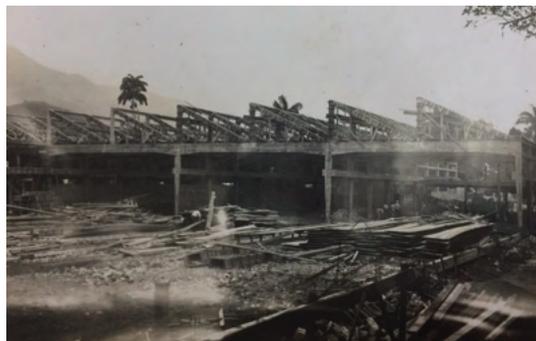
Figura 1.2 – Etapa da construção da então Escola Técnica Nacional (ETN).

(Figuras 1.2 e 1.3). Em 1944 ela foi inaugurada oficialmente, contando com a presença de Getúlio Vargas na cerimônia (figura 1.4).

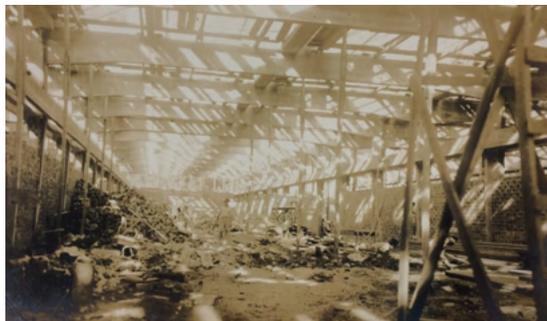
Figura 3.1 – Fotografia do interior de um dos pavilhões do CEFET/RJ – Maracanã, durante seu período de construção.

Uma característica do pavilhão que reflete a época na qual a instituição foi construída é o telhado tipo *shed*, que na língua inglesa significa *galpão*. Este tipo de telhado remete às fábricas construídas na época em decorrência da expansão industrial no Brasil na Era Vargas (figuras 3.1 a 3.3). É composto de um telhado em forma serrilhada, com a parte vertical da estrutura parcialmente vedada por blocos cerâmicos perfurados, e a parte diagonal totalmente vedada por telhas cerâmicas. Os blocos perfurados permitem a passagem da iluminação natural, assim como da ventilação, conseqüentemente gerando menos gastos em energia elétrica. O emprego do concreto armado em toda a construção também é uma característica forte da época. O pavilhão de Construção Civil possui vigas em formato de pórtico, que, ao que tudo indica, já foram utilizadas com pontes rolantes. Tais características citadas acima apenas reforçam o estilo modernista e fabril incumbido na estrutura da instituição.

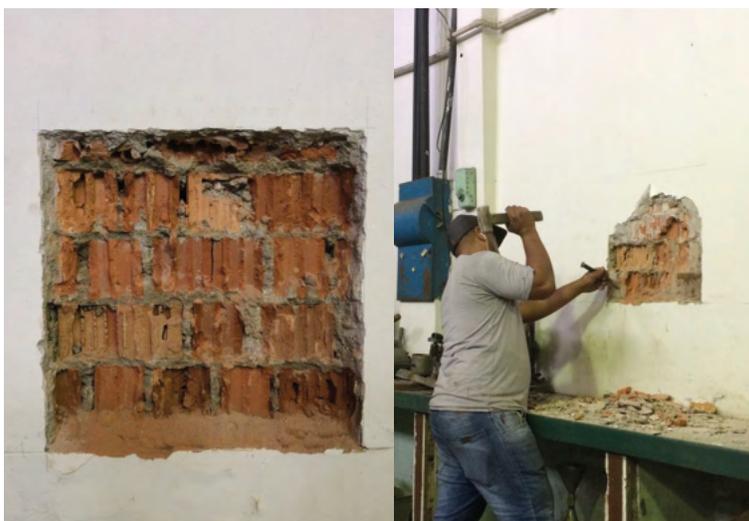
Figura 3.4 – Processo de abertura da janela de inspeção

Todo o processo foi realizado manualmente por um funcionário da instituição (figura 3.4), o qual foi disponibilizado pela Prefeitura do CEFET/RJ - Maracanã. Com o auxílio de uma marreta e de uma talhadeira foi aberto uma janela de 0,50m X 0,50m apenas até que se chegasse à face do tijolo, sem que fosse ultrapassada a parede.

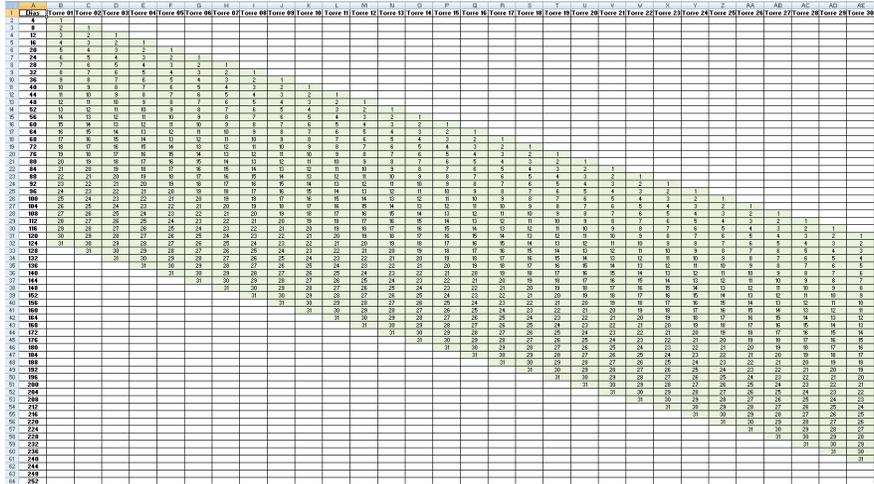
Figura 1 – Cronograma de Execução (Torres 1 a 30)

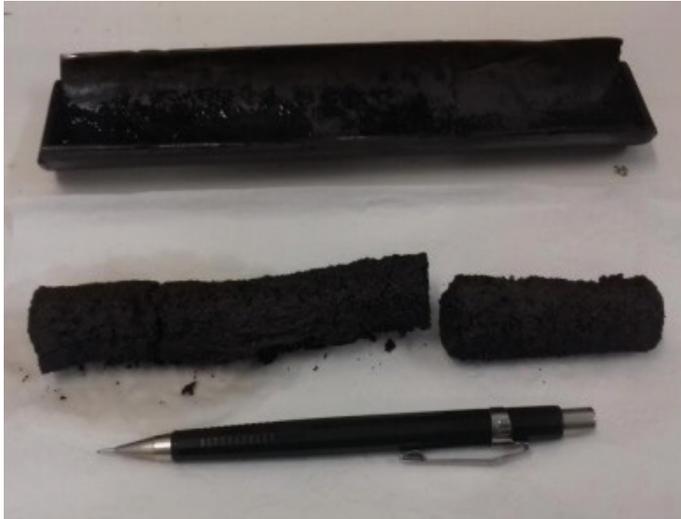
Figura 1: Carvão ativado a partir da pirólise da casca de arroz

Para a pirólise da casca de arroz, a biomassa foi inserida ao reator na forma de briquetes com as seguintes dimensões: 15 cm de comprimento e 20 mm de diâmetro. A pirólise foi efetuada em um reator de leito fixo de aço inox de 100 cm de comprimento e diâmetro externo de 10 cm. O carvão utilizado para adsorção foi obtido nas seguintes condições: temperatura 500 °C e taxa de aquecimento de 30 °C/min.
