ENGENHARIA SANITÁRIA E AMBIENTAL:

# RECURSOS HÍDRICOS & TRATAMENTO DE ÁGUA 2

CLEISEANO EMANUEL DA SILVA PANIAGUA  
(ORGANIZADOR)

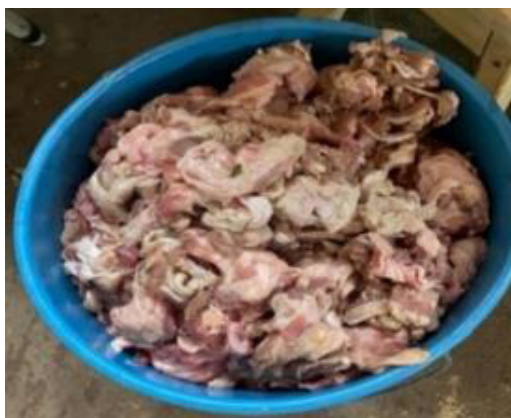
O setor de corte é a área responsável pelo preparo das proteínas animais que seguirá para a churrasqueira para serem assada. Os principais resíduos durante o processo de corte são: os retalhos de carnes (ver Figura 3), ossos, sebos, gorduras, caixas de papelão e sacos plásticos sujos de sangue onde as carnes vêm acondicionadas.

Figura 3 – Resíduo gerado no setor de corte

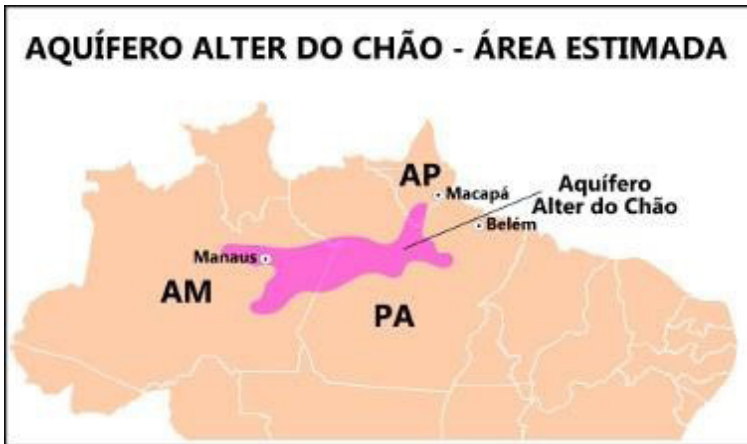
Figura 1: Representação da área do aquífero Alter do Chão. (PENA, 2014)

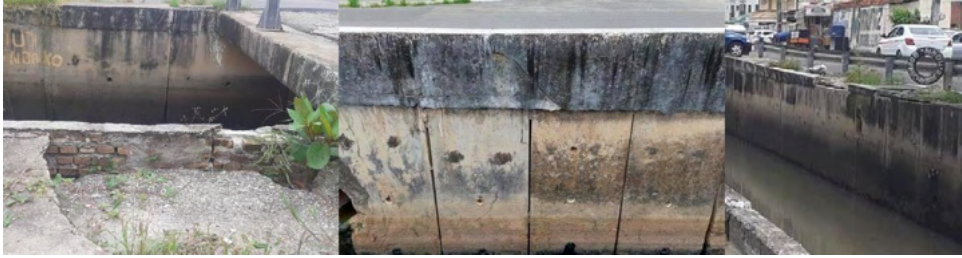
**Trincas na parte superior.** Um dos problemas observados na visita foram alguns trechos do canal com a parte superior quebrada, conforme figura 2. Os trechos com esse problema são de alvenaria, indicando que em algum momento, precisou-se aumentar a altura do canal, provavelmente, em decorrência da alteração da área ao longo do tempo. Uma possível causa seria o empuxo de terra intensificado pelo tráfego de veículos

Figura 2 - Trecho do canal com parte superior quebrada

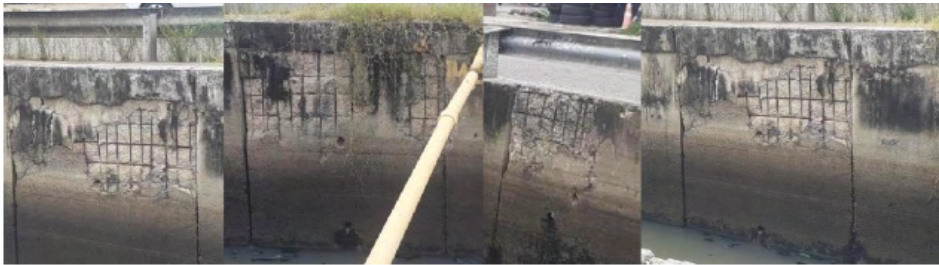
**Armadura exposta.** Diversos trechos do canal apresentaram problema de armadura exposta, conforme figura 3. Dentre as causas dessa patologia, Nelli (2012) cita corrosão das armaduras, ninhos de concretagem, deformação causada por sobrecarga, cobertura inadequado/incompatível, destacamento ou desgaste superficial.

Figura 3 – Armadura exposta Fonte: Os autores (2022)

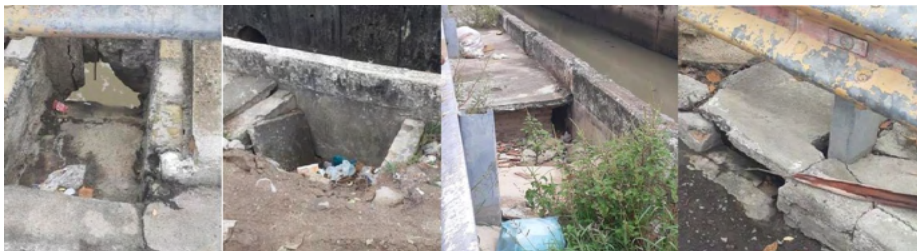
**Bocas coletoras depreciadas.** A maioria das bocas coletoras que margeiam o canal encontram-se depreciadas, e muitas, em avançado estado de depreciação (sem tampa, com tampa e paredes quebradas, laterais erodidas, etc), conforme figura 4. Algumas estão obstruídas por resíduos sólidos.

Figura 4 – Bocas coletoras depreciadas

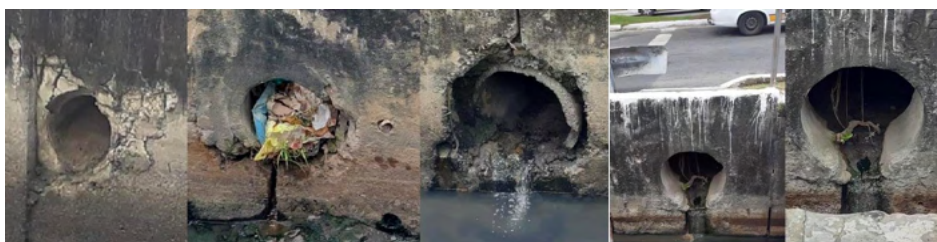
**Galerias pluviais quebradas e/ou entupidas.** Algumas galerias ligadas ao canal estão degradadas (desgaste por cavitação ou abrasão), outras estão totalmente quebradas e/ou entupidas (com terra ou resíduos sólidos), conforme figura 5. Uma explicação para quebra é a profundidade inadequada, e/ou o avanço do desgaste que reduz a espessura da tubulação. As galerias que estão com a seção parcial ou totalmente ocupadas por solo indicam que a mesma quebrou e o solo que a envolve desmoronou. Pontos onde as tubulações quebraram e o solo desmoronou, este pode ser carregado para dentro do canal durante um evento de precipitação, gerando o risco de afundamento do pavimento da avenida.

Figura 5 – Galerias pluviais quebradas e/ou entupidas.

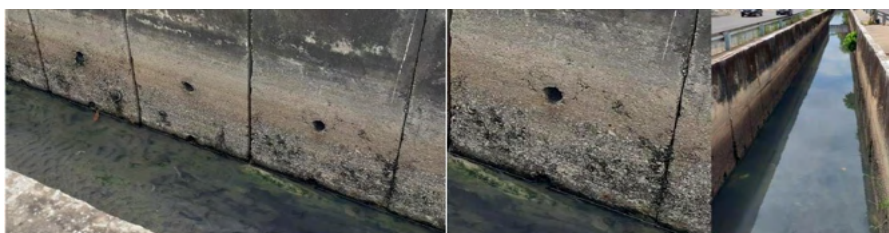
**Desgaste por abrasão.** Em quase toda a extensão do canal, percebe-se na parte inferior das paredes laterais a ocorrência do desgaste por abrasão, ainda em estágio inicial, ou seja, com pequena redução da espessura do elemento, conforme Figura 6. Com o passar do tempo e a continuação do desgaste, essa patologia pode contribuir para a degradação da estrutura. Percebe-se, também, o desgaste por abrasão nas galerias que chegam ao canal, conforme foi mostrado anteriormente (Figura 6).

Figura 6 Desgaste por abrasão nas paredes laterais do canal

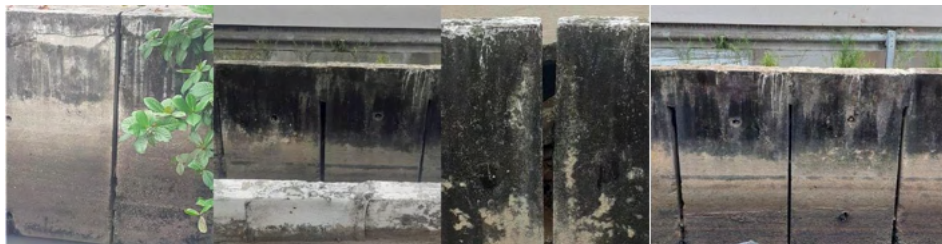
gerando dois problemas: o aumento dos sólidos na água (aumenta o desgaste por abrasão) e o afundamento da calçada que margeia o canal.

Figura 7 – Juntas sem preenchimento

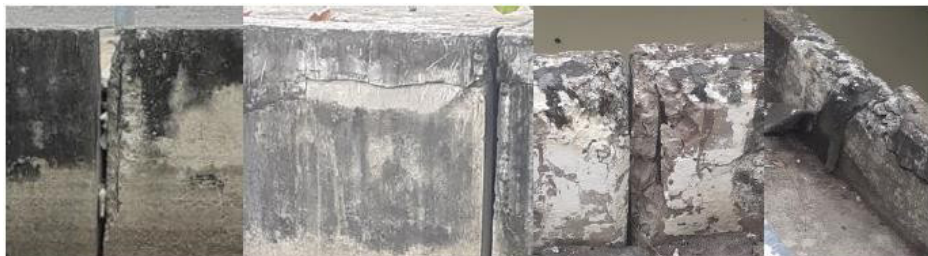
**Deslocamento do concreto.** Diversas placas apresentam, em diferentes magnitudes, deslocamento do concreto, conforme figura 9. A ocorrência nas quinas dos elementos e em locais onde atuam fortes tensões expansivas caracterizam essa patologia (NELLI, 2012). Dentre as possíveis causas para essa patologia cita-se, corrosão das armaduras, falta de aderência entre concreto e aço, sobrecargas ou tensões acima do previsto e desforma rápida (AGUIAR, 2000; MEDEIROS; 2005).

Figura 9 – Deslocamento do concreto.

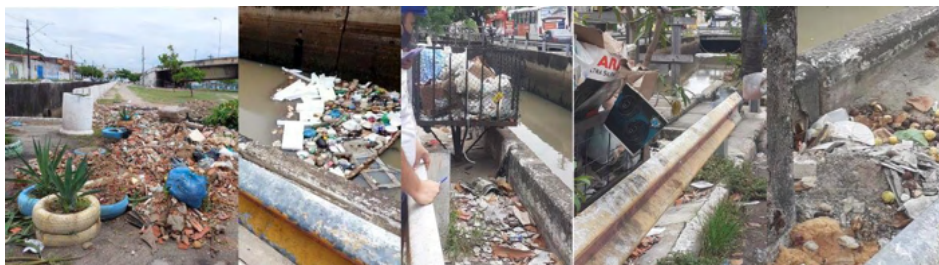
**Descarte irregular de resíduos sólidos.** Em diversos pontos, observou-se o descarte de resíduos (doméstico /construção e demolição) margeando o canal, podendo vir a cair na sua calha, conforme figura 10. Também foi observado uma quantidade significativa de resíduos no interior do canal. Dentre os problemas, tem-se: deterioração do revestimento das estruturas (abrasão) e a diminuição da capacidade da vazão transportada (acúmulo de resíduos). Também podemos citar o risco de deterioração ambiental das águas e a proliferação de doenças.

Figura 10 – Descarte irregular de resíduos ao longo do canal.

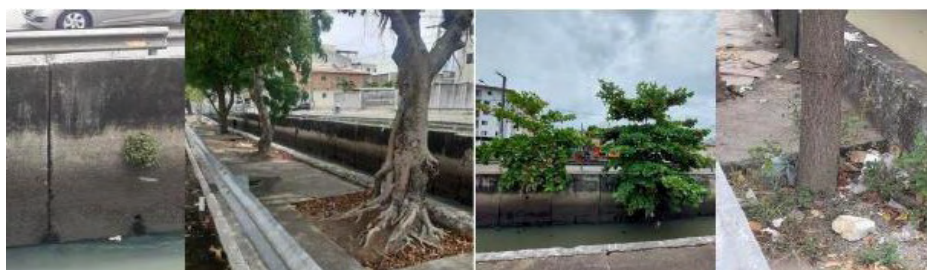
**Presença de vegetação.** Em partes do canal, verificou-se a presença de vegetação, variando de porte chegando até espécies maiores (Figura 12). A presença de vegetação no canal atua diminuindo a área da seção e interfere na vida útil uma vez que as raízes podem degradar o concreto (JACINTO et al, 2020). Conforme Melo, Santos e Silva (2009), a vegetação pode danificar partes internas, além de criar tensões que propiciam a abertura de fissuras existentes.

Figura 12 – Presença de vegetação. Fonte: Os autores (2022)

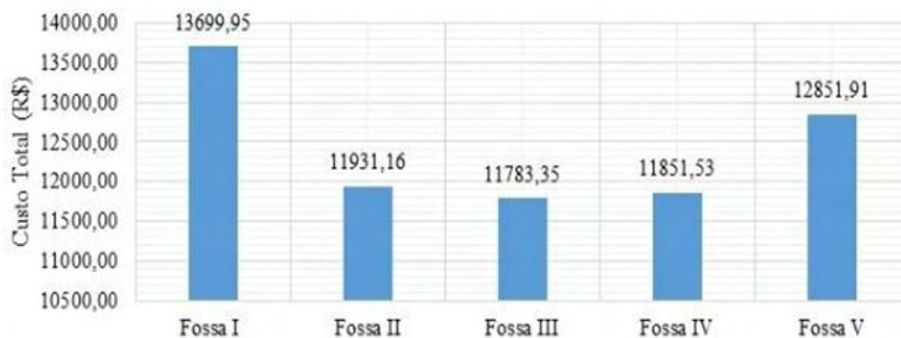
Foram contatadas 3 empresas que apresentaram como orçamento, um valor fixo (entre R\$ 200 e 250) para até 3 m³ de volume, e R\$ 50 para cada m³ excedente. Em nossa análise adotaremos o valor médio de R\$ 230 até 3 m³ e R\$ 50 para cada m³ excedente. A análise é apresentada no Gráfico 2.

Gráfico 2 – Análise financeira dos volumes de fossas sépticas

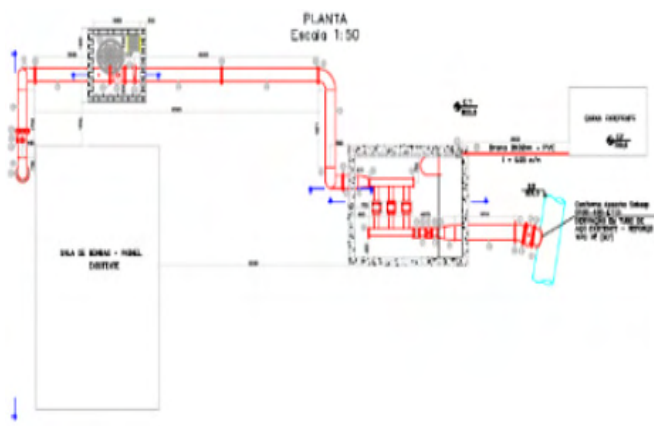
Isto implica em um ganho da ordem de 12 mca em toda a Zona Alta do Setor Grajau.

Figura 07 – Projeto remodelado do novo Booster Zona Altíssima, direta da rede

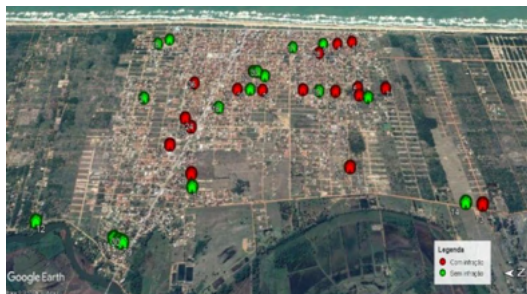
FIGURA 1 - Indicação de poços com infrações (presença) para coliformes termotolerantes em Guriri (Fachetti e Cotta 2017)

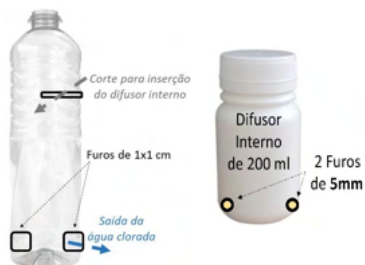
- FIGURA 4 – Passo a passo da construção do clorador. Instalar de modo que o clorador fique perto da válvula de retenção do poço. Usar linha de pesca grossa (0100) para amarração.

Difusor externo      Frasco boca larga

Opções de pastilhas de cloro

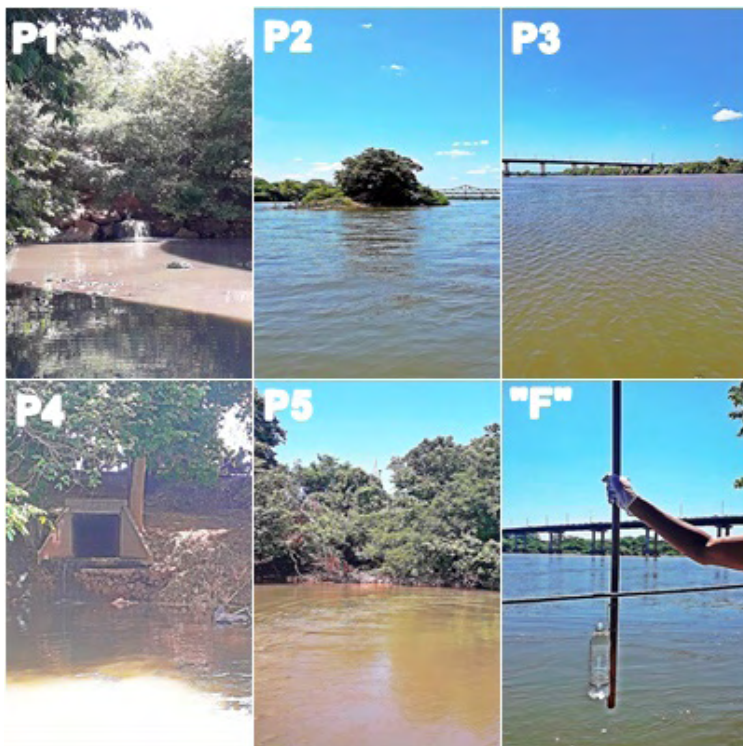
Figura 2. Caracterização dos pontos de coleta de água do rio Parnaíba (P1, P2, P3, P4 e P5); Ferramenta utilizada para a captação da água ("F").

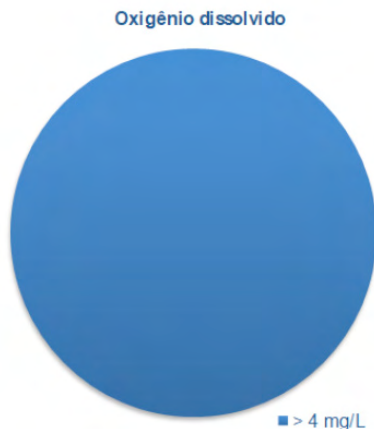
Figura 6. Valores de oxigênio dissolvido.

O valor mínimo desejado é de 4 mg/L (KUBITZA, 2010). Onde o mínimo foi 7 mg/L (P1) e máximo de 9 mg/L (P2, P3, P4 e P5).

A Resolução CONAMA 357/2005 estipula valor mínimo para concentração do oxigênio dissolvido em 5 mg/L. Em vista disso, estavam dentro do padrão recomendado.

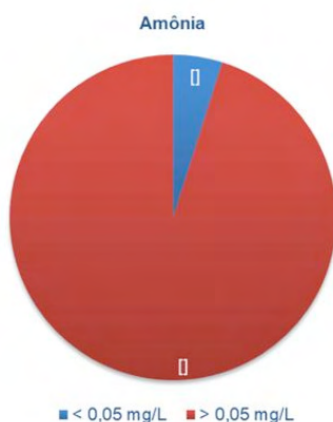
Figura 7. Valores de amônia.

mg/L. Enquanto que, 95,12%, as concentrações foram superiores ao permitido, chegando a 3 mg/L (P1), o qual é o mais poluído do rio no trecho em estudo.

A resolução do CONAMA 2005, determina valores máximos de 0,40 mg/L para água doce destinadas a aquicultura. Com exceção do P1, os demais pontos não excedem o valor permitido pela mesma.

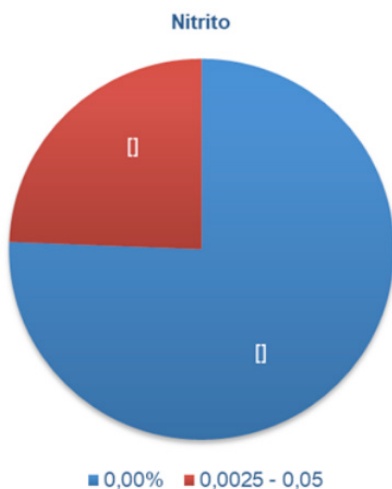
Figura 8. Valores de nitrito.

O valor recomendado é inferior a 0,5 mg/L (KUBTIZA, 2010). Os valores observados, 75,61% não foi encontrado nitrito e em 24,39% entre 0,025 e 0,05 mg/L.

A Resolução CONAMA 357/2005 determina para a criação de peixes, o limite máximo de concentração de nitrito em 1,0 mg/L. Logo os níveis observados não ultrapassaram ao estabelecido pela Resolução.

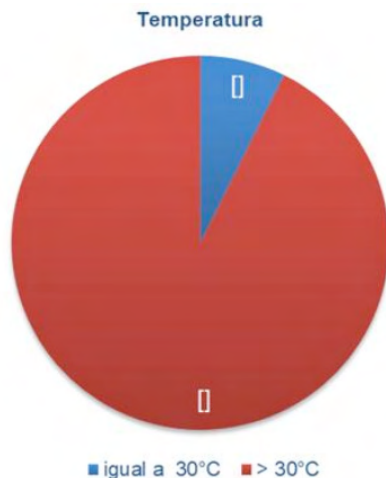
Figura 9. Valores de temperatura.

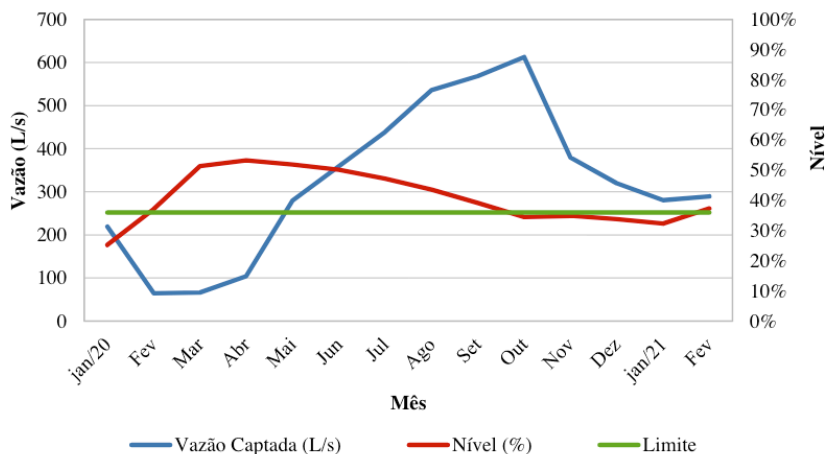
Figura 4: Monitoramento do nível e da vazão média captada da barragem do Rio Juramento no período de janeiro de 2020 a fevereiro de 2021.

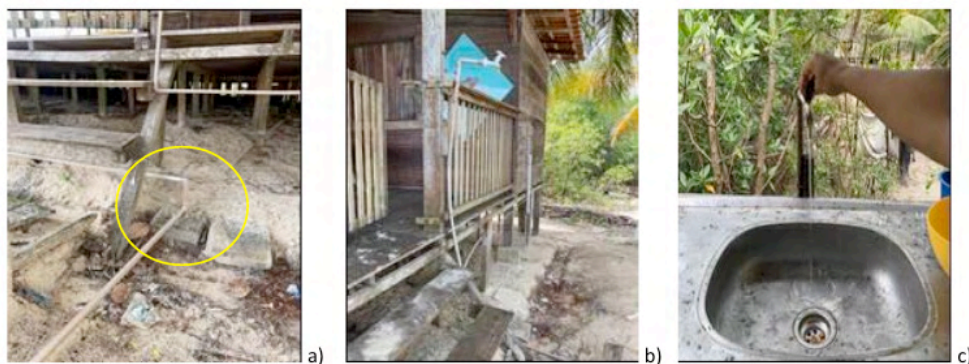
Figura 3 – a) tubulações simples de canos de PVC 25mm, b) torneiras direto dos canos e c) torneiras instaladas dentro das residências, na comunidade pesqueira da praia Olho de Porco, Paço do Lumiar, MA, Brasil.

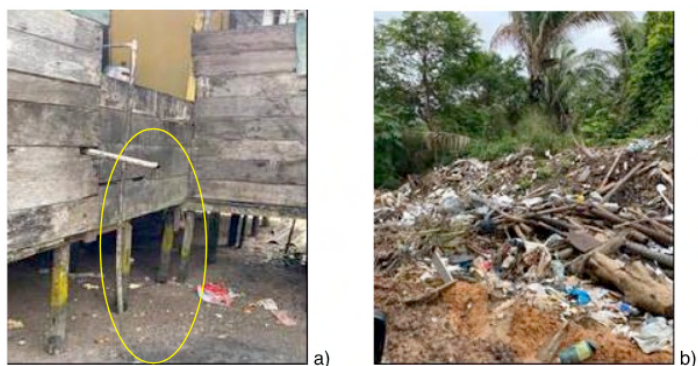
Figura 4 – a) esgoto de uma residência sendo lançado diretamente no solo; e b) resíduos sólidos dispostos à margem, da comunidade pesqueira da praia Olho de Porco, Paço do Lumiar, MA, Brasil.

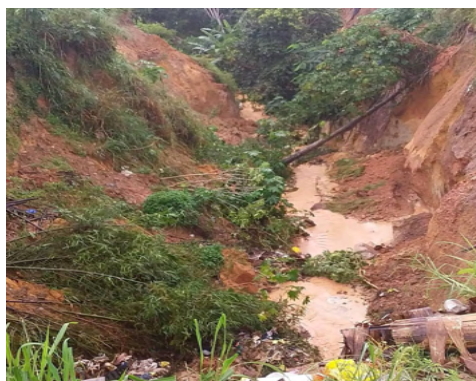
Figura 2 - Identificação de voçoroca na comunidade Menino Jesus
