# ENGENHARIA CIVIL:

CONCEITOS FUNDAMENTAIS  
E APLICAÇÕES PRÁTICAS

**Atena**  
Editora  
Ano 2024

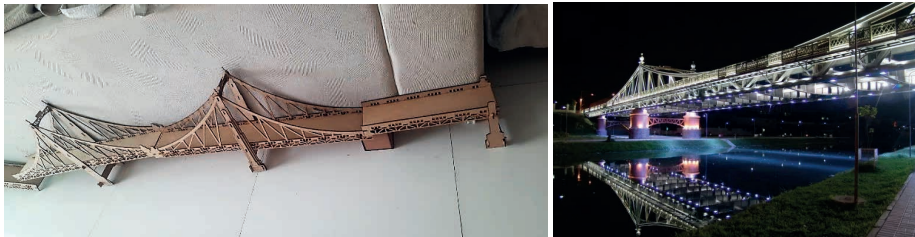
Figura 3 – Ponte Benjamin Constant em Mdf e ao lado ponte original

Também como exemplo de experiência pessoal durante o estágio no IFMaker CMC, foi possível a criação de modelo estrutural da ponte Benjamin Constant (Av Sete de Setembro em Manaus), realizado para apresentação deste artigo e como parte da disciplina optativa Pontes. Fabricado em mdf cru 3mm, em escala de 1:100, utilizando a CNC laser CO2, sendo também exemplo dos princípios da cultura maker - compartilhar, o projeto foi adaptado de um modelo da ponte Golden Gate, disponibilizado gratuitamente em sites colaborativos, Figura 3

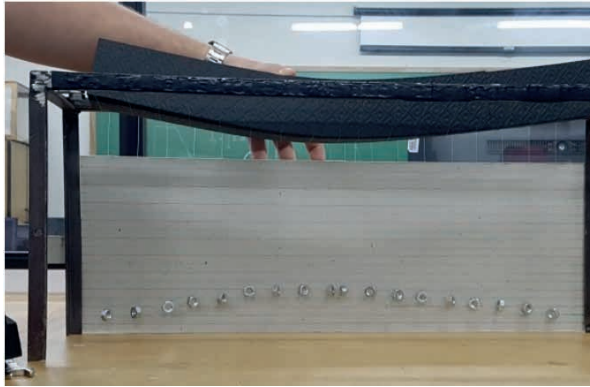
Figura 4 - Modelo didático desenvolvido por alunos que apresenta momento de inércia em vigas através da visualização gráfica da sua deformação

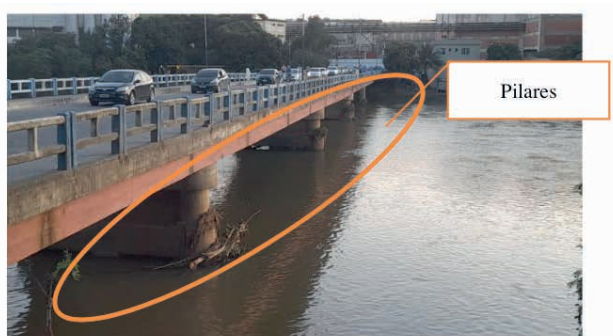
Figura 11 – Ponte Flávio de Miranda Gonçalves

há adição de asfalto, ou seja, formando a pista de rolamento. Como apresentado nas Figuras 11 e 12. A ponte possui cinco apoios, dentro do qual apenas um possui formato diferenciado. Os apoios são apresentados na Figura 11.

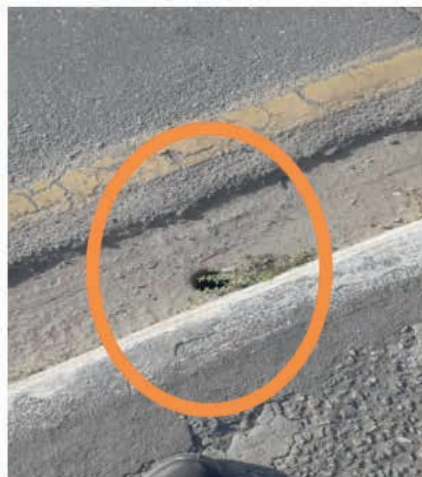
A drenagem da Ponte Flávio de Miranda Gonçalves é realizada por 14 furos espaçados de 75DN, nos dois sentidos da ponte. Como pode ser visto na Figura 13.

Figura 13 – Ponte Flávio de Miranda Gonçalves, passeio e asfalto.

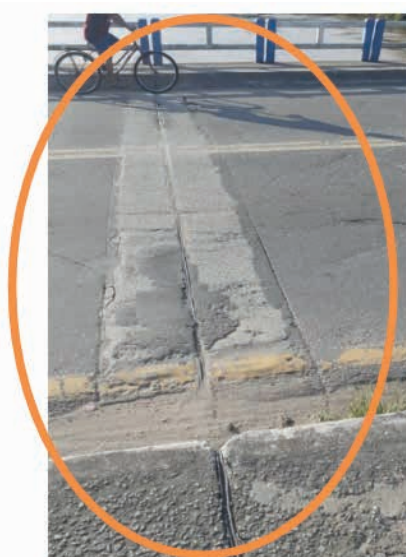
As juntas de dilatação têm como objetivo de garantir que unidade das peças, formando um tabuleiro. O estado do elemento apresentado na Figura 5, basicamente reflete as condições das demais juntas da ponte.

Figura 14 – Ponte Flávio de Miranda Gonçalves, junta de dilatação.

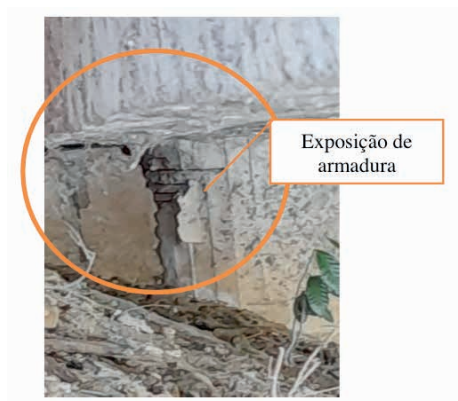
Os encontros da ponte foram vistoriados, do lado do bairro de Vila Nova, Verificou-se que a armadura estava exposta. Como demonstrado na Figura 16.

Figura 16 – Ponte Flávio de Miranda Gonçalves, encontro da ponte, margem - Vila Nova.

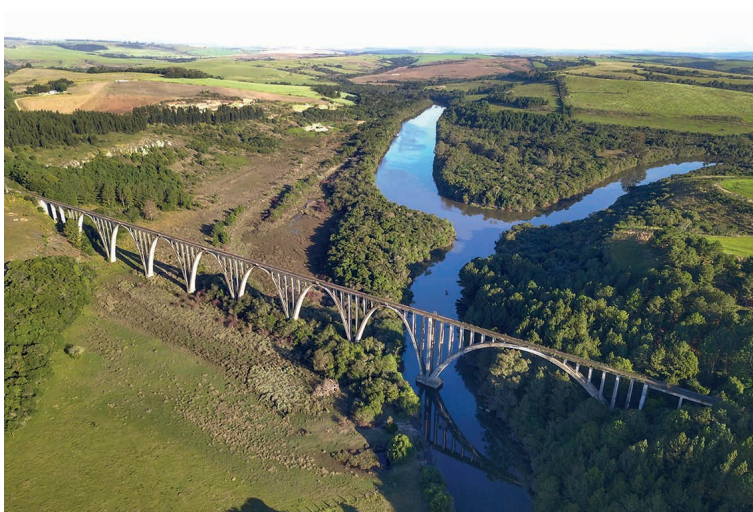
Figure 1 Papagaios Bridge

Papagaios Bridge (Figure 1, Figure 2) is an old concrete structure, built in the late 50s, located in the State of Paraná, Brazil. The bridge is 458 m long and has a maximum height of 36 m. The centre arch is 90 m long, sided by 35 m long smaller arches. The client decided to carry out studies for the integrity assessment of the structure followed by a repair design. This paper summarises the results of the dynamic measurements programme carried out in 2020. The Authors carried out an Operation Modal Analysis (OMA) and a Dynamic Amplification Factor (DAF) analysis to evaluate the stiffness of the bridge and the impact factors at its abutments. The results yielded the vibration level of the bridge under operation.

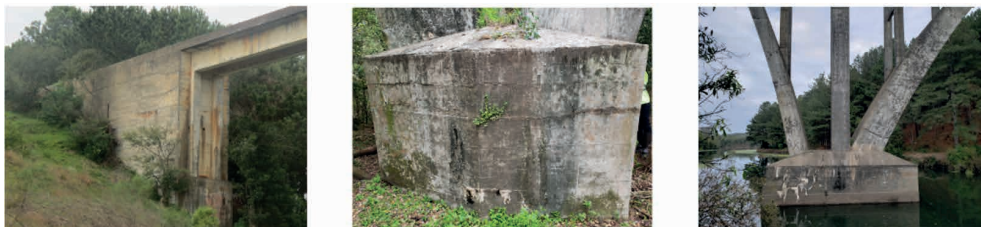
Figure 3 Substructure pathologies: concrete cracking, vegetation, concrete efflorescence

The Authors carried out a visual inspection to detect structural pathologies. Figure 3 and Figure 4 present a few examples. Bridge abutment B showed the most important structural damage including steel reinforcement corrosion, concrete spalling and – most important – a large shear crack at the bridge’s shallow foundation under abutment B.

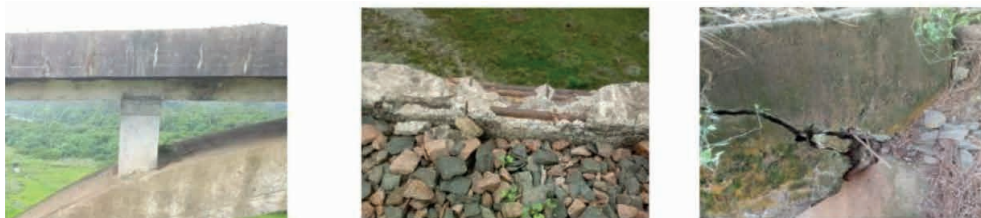
Figure 4 Superstructure pathologies: torsion cracks, steel corrosion, shear crack at Abutment B

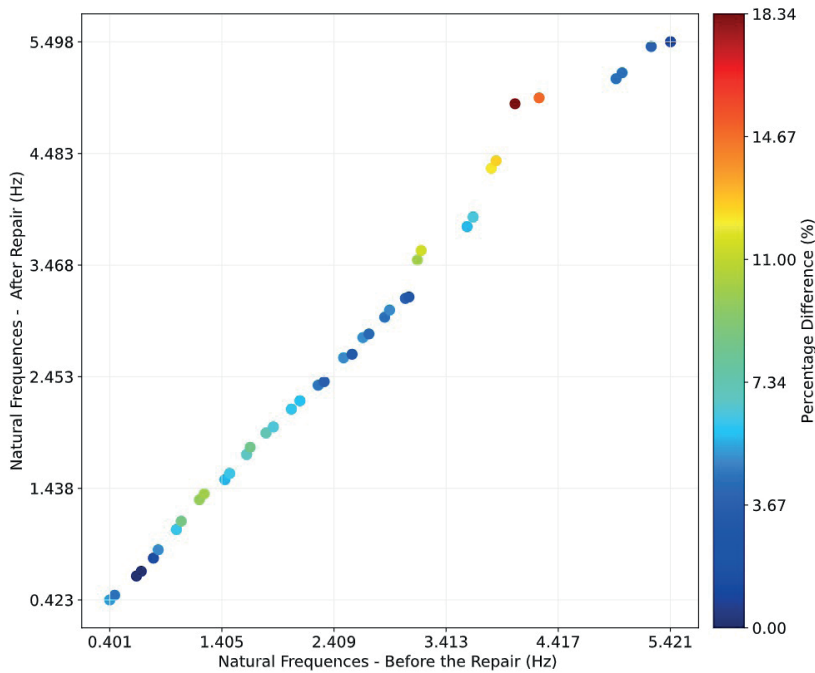
Figure 9 Comparative between natural frequencies after and before repairs.

The larger frequencies in Figure 13 correspond to 5.423 Hz and 5.499 Hz, in which the difference is so small that cannot be used to indicate any significant change in stiffness. Also, the transverse modes cannot be used to indicate a change of stiffness, therefore the OMA cannot indicate damage in this bridge.

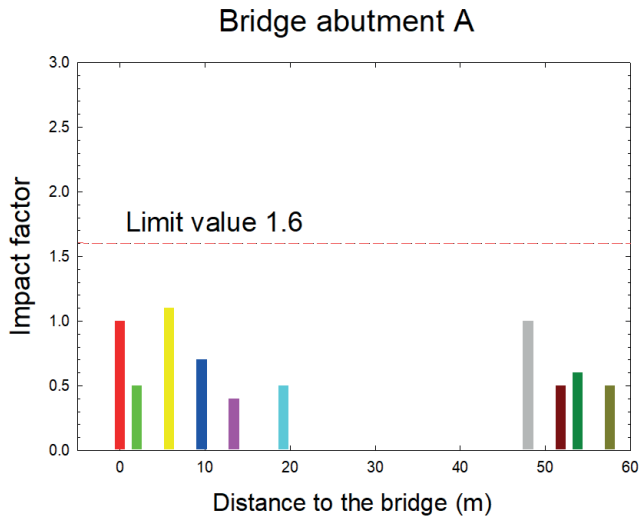
Figure 10. Dynamic Amplification Factors DAF– Abutment A (no repairs)

The vertical response of the bridge is given by the integration of measured accelerations and normalized to the fixed position measurement. Figure 10 presents the results for abutment A, showing low values below 1.2, therefore acceptable impact values (ABNT NBR 7187). On the other hand, Figure 11 presents results from abutment B, showing high values up to 2.6 before repairs and how much they decreased after the repair works.

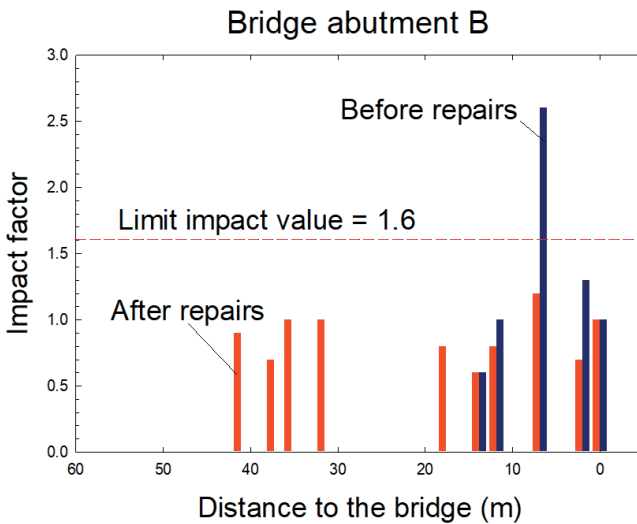
Figure 11. Dynamic Amplification Factors DAF– Abutment B, before and after repairs

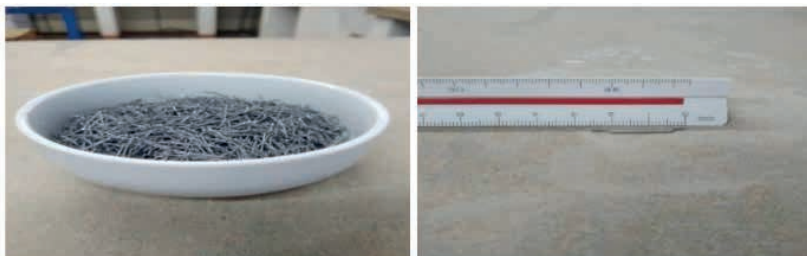
A fibra empregada neste estudo foi a de aço. Sua produção é oriunda de aço de baixo teor de carbono, trefilado a frio. Utilizou-se a fibra comercial da Maccaferri, modelo Wirand FS8, que cumpre as especificações da ASTM A 820/02, ASTM C 1116/03, DIN 1045 e ABNT NBR 15530/07. A Figura 1 apresenta a fibra utilizada.

Figura 1. Fibras de aço.

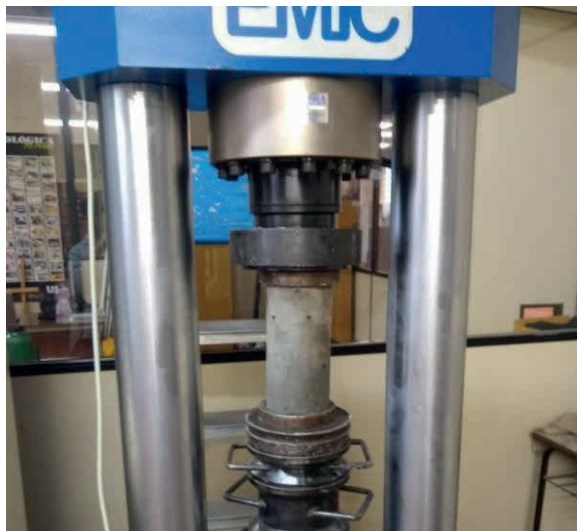
Na execução do ensaio de compressão simples foram seguidas as condições da NBR 5739 (ABNT, 2018), sendo que foram ensaiados três corpos de prova cilíndricos para cada traço. O equipamento utilizado no ensaio é a prensa EMIC SSH300 com uma competência de 200 kN, localizada no Laboratório de Ensaios Tecnológicos da Construção Civil (LETCC) da URI – Santo Ângelo. A Figura 2 apresenta o Corpo de Prova antes do rompimento, e na Figura 3 são apresentados os CPs dos traços da REF (a) e do CRFA 20% (b) depois do rompimento.

Figura 2. Corpo de Prova antes do rompimento.

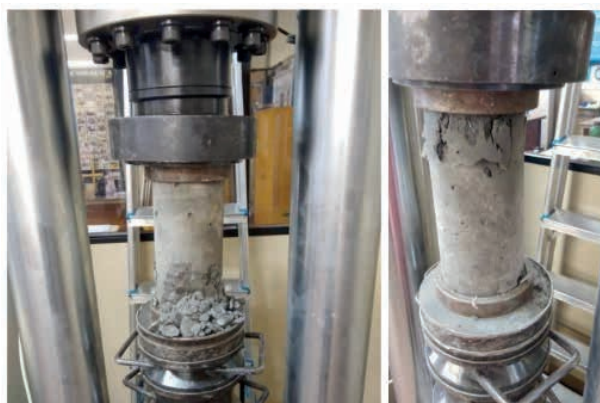
Figura 3. Corpo de Prova REF (a) e CRFA 20% (b) depois do rompimento.

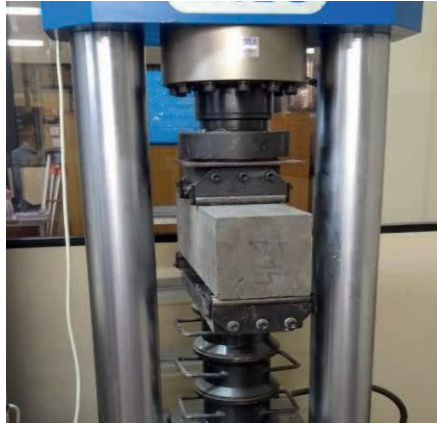
Para a execução do ensaio de tração na flexão seguiu-se as condições da NBR 7222 (ABNT, 2011), sendo que foram ensaiados três corpos de prova prismáticos para cada traço. O equipamento utilizado neste ensaio é o mesmo utilizado para o ensaio de compressão simples. A Figura 4 representa o corpo de prova antes do rompimento, e a Figura 5 apresenta as amostras dos traços da REF (a) e do CRFA 20% (b) depois do rompimento.

Figura 4. Corpo de Prova antes do rompimento.

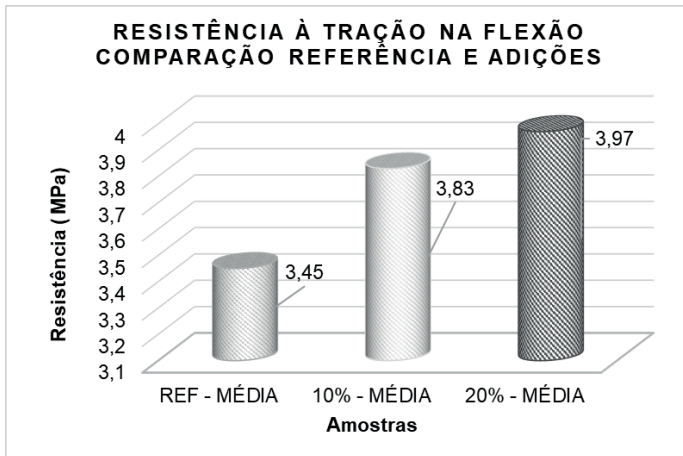
Figura 7. Resistência à Tração na Flexão.

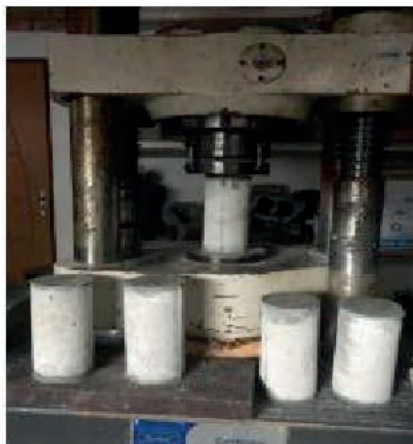
Os resultados da dosagem experimental com idade de ensaio de 7 dias por meio da compressão axial NBR 5739 (ABNT, 2018) (Figura 2), permitiram concluir que os o resultado dos 03 corpos de prova com adição de 10% apresentou um aumento na resistência de 23,61% em relação aos corpos de prova de referência. Já os corpos de prova com adição de 20% não apresentaram influência na resistência mecânica do concreto. Os resultados estão dispostos na Tabela 4.

Figura 2 – Corpos-de-prova em ensaio destrutivo

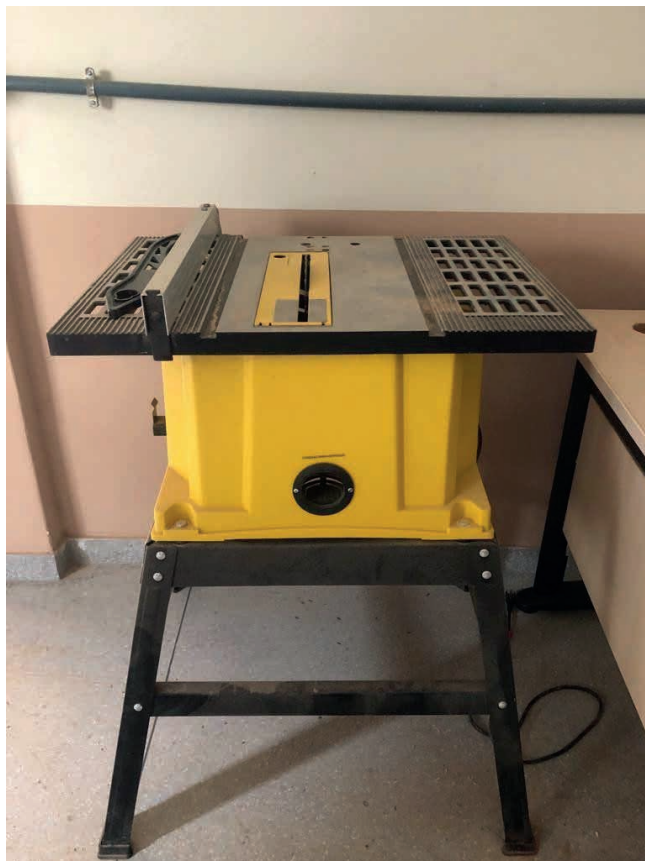
As the pieces would have dimensions of 0.05x0.10x1.00 meters, they were cut using a bench circular saw with a 10-inch blade at a speed of up to 4800 revolutions per minute (Figure 1), extracting 30 centimeters from the end in the transverse direction and then worked until a sample of each specimen measuring 0.02x0.03x0.05 meters was obtained (Figure 2 and 3), where 0.05 meters runs in the direction parallel to the fibers. To help with the cut-out, templates were marked with the given measurements, where you will need a tape measure to the measurement and caliper to confirm the dimensions after cutting with an accuracy of 0.1mm.

Figure 1 - Bench saw with 10-inch blade.

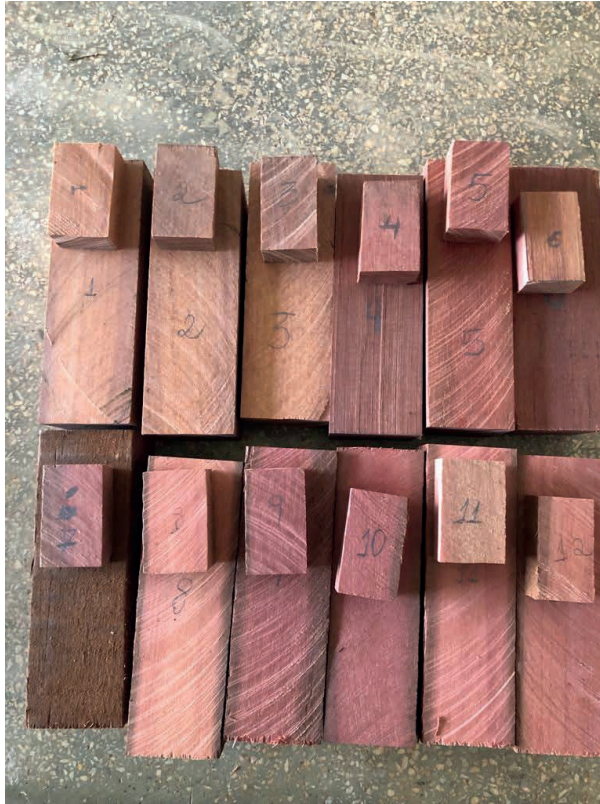
Figure 3 - Test specimens for moisture content testing and the respective specimens to be broken.

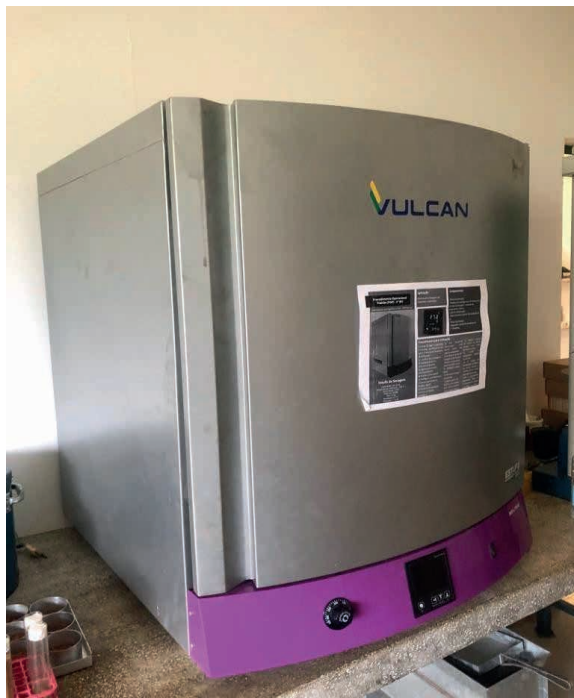
Figura 4 - Drying chamber.

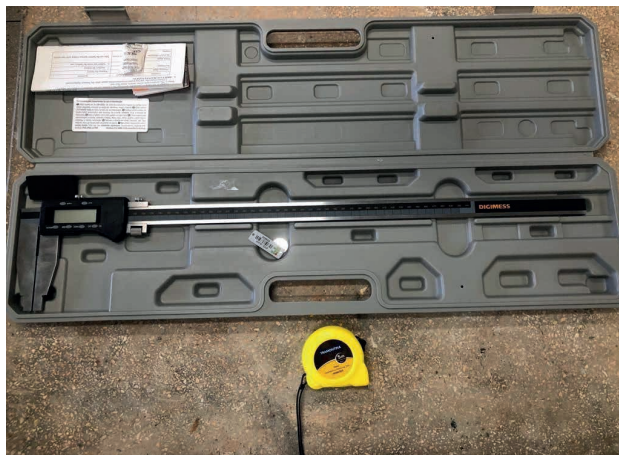
for identification and a caliper (Figure 6) to certify the dimensions with an accuracy of 0.1 millimeters. To measure the cross-sectional area of the specimen, given the inaccuracy of the pieces coming from the lumber yard, the average of the measurements of the top and bottom was taken, measuring in both directions from the top, and in both directions from the bottom, adding the sides of the top and bottom and dividing by two, thus obtaining two measurements to calculate the area.

Figure 6 - Digital pachymeter for taking measurements with a precision of 0.1 millimeters.

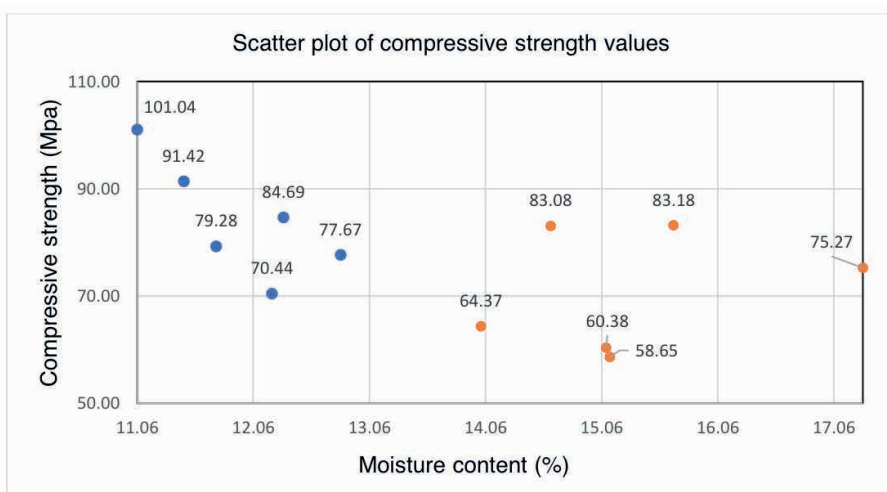
For the compression test, the average value for the Madefort timber company was 69.35 MPa, using an average cross-section of 24 cm<sup>2</sup>, while for the São Sebastião timber company the result was higher, at 82.62 Mpa, with an average cross-section of 25.30 cm<sup>2</sup>, correlating with average humidities of 15.31% and 11.94% respectively. For the first case, the highest compressive strength occurred in the sample with the second lowest percentage of water, while in the second case, the highest strength was the one with the lowest percentage of water, as shown in graph 2. In general, the highest strength obtained was in sample 12 together with the lowest humidity, which did not occur in relation to the lowest strength with the highest humidity, obtaining for the study the lowest strength of 60.38 MPa in sample 1 with 15.10% humidity, lower than the highest humidity in the study of 17.31% in sample 6.

Graph 2 - Graphical analysis of compressive strengths and respective humidities.

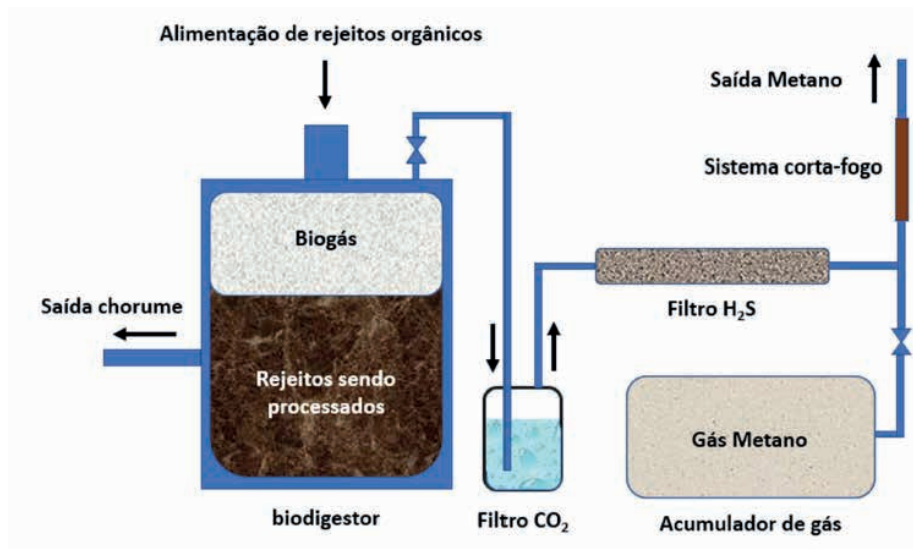
para o escopo deste trabalho. Entre os fatores definidos para acompanhamento, destacam-se: (i) temperatura ambiente; (ii) pH médio da água; e (iii) umidade relativa do ar. A Fig. 3 mostra a estrutura de montagem e o fluxo dos materiais produzidos pelos biodigestores de baixo custo.

Fig. 3 - Estrutura de montagem e o fluxo de matéria produzido por biodigestores de baixo custo

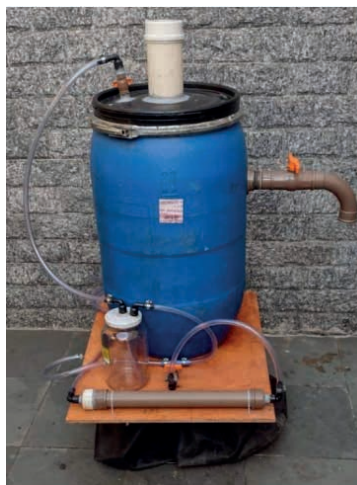
O sistema de biodigestão foi desenvolvido no campus da Universidade Estácio de Sá, em Resende/RJ. Este sistema opera por meio de um mecanismo de alimentação, onde os resíduos são inseridos na parte superior e posteriormente vedados para iniciar o processo de biodigestão anaeróbica. Após um intervalo de tempo apropriado para o processamento do material, o biodigestor é novamente abastecido com uma quantidade reduzida em comparação à carga inicial, visando a manutenção eficaz do sistema. Todo o processo ocorre sem a presença de  $\text{O}_{2(g)}$ . Durante a adição de uma nova carga de resíduos, uma porção de chorume é retirada do biodigestor, podendo ser aproveitada como fertilizante. A Fig. 4 apresenta o biodigestor fabricado no campus da Universidade Estácio de Sá em Resende/RJ.

Fig. 4 – Protótipo de biodigestor e componentes desenvolvidos para a realização do estudo

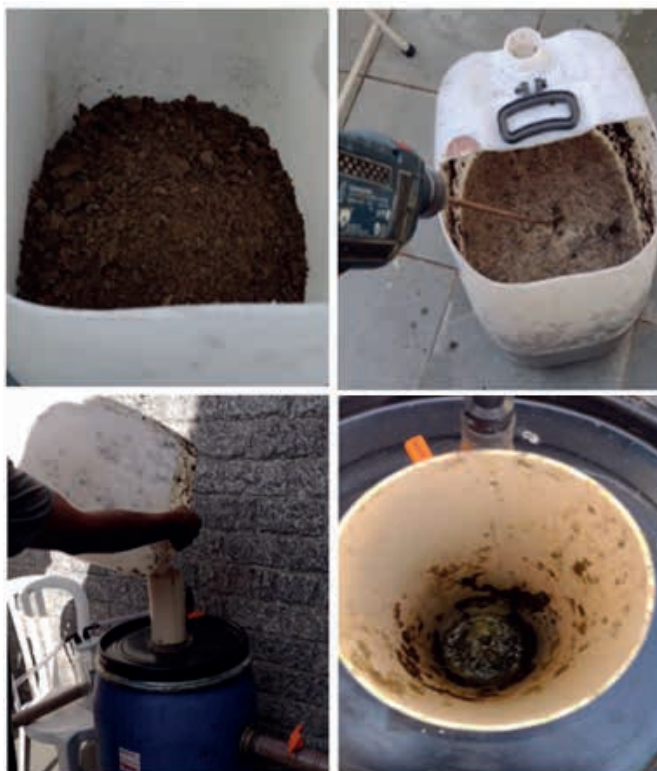
resíduos químicos que pudessem inibir o processo de biodigestão no interior do reator, como mostra a Fig. 6.

Fig. 6 – Procedimento de mistura dos dejetos para introdução no biodigestor
