# Impactos das Tecnologias na Engenharia Civil 4

## INSPEÇÃO PRELIMINAR E MONITORAMENTO DE EDIFICAÇÃO EM CONCRETO ARMADO: ESTUDO DE CASO EM BRASÍLIA

**RESUMO:** No presente trabalho foi realizada uma análise estrutural da edificação localizada na SEPN 507, bloco do Banco de Brasília – BRB no pavimento térreo, e agência do Departamento de Trânsito do Distrito Federal – Detran DF no pavimento superior, em função de um laudo fornecido pela FOX Engenharia solicitando a evacuação de prédio devido ao surgimento de trincas e fissuras originadas próximo ao local do cofre do estabelecimento. O laudo fornecido pela FOX Engenharia foi apresentado após o surgimento das fissuras e trincas causando preocupação do gerente com relação a segurança de todos os funcionários e clientes do banco que frequentam o local durante o horário de expediente. Esta avaliação consistiu na realização de inspeção visual, coleta de informações com funcionários da agência, registros fotográficos, análise de documentação e projeto para elaboração do estudo em função do diagnóstico, procedendo-se com a classificação da análise de risco das patologias identificadas. Por fim, foram sugeridas novas análises necessárias

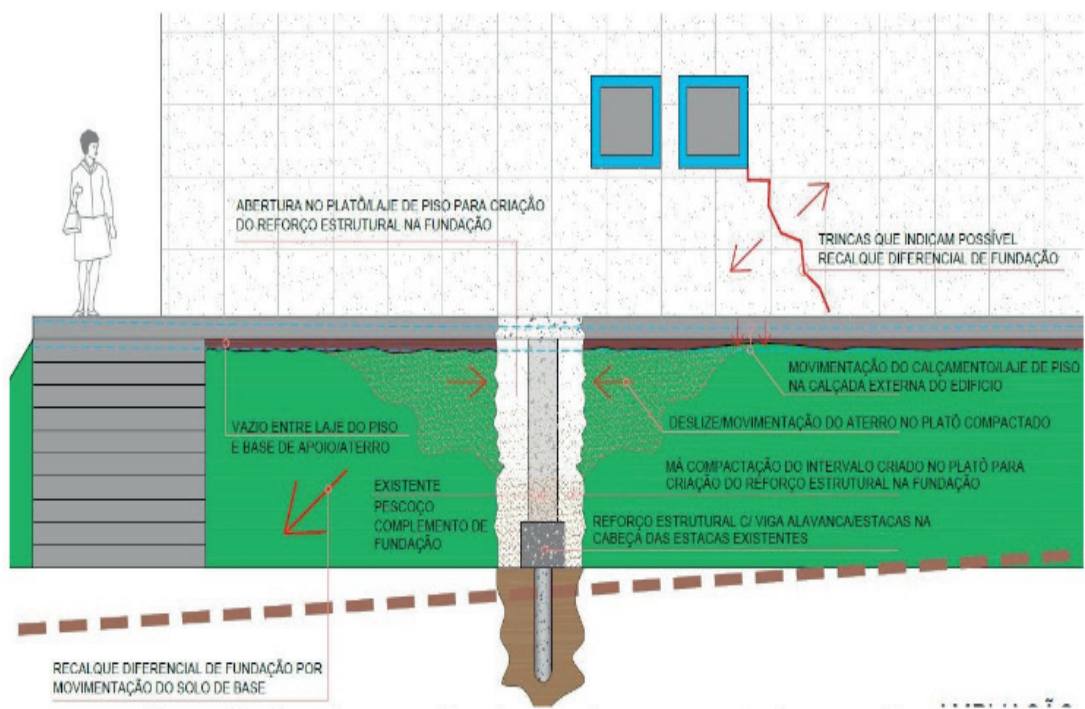
Constatou-se que a edificação foi construída sobre um aterro conforme apresentado na Figuras 18 e 19. Este aterro pode ter sofrido deformação do maciço que pode ter contribuído para a deformação estrutural e ter originado as fissuras e trincas iniciais.

Figura 19 –Croqui esquemático da viga alavanca executada como reforço.

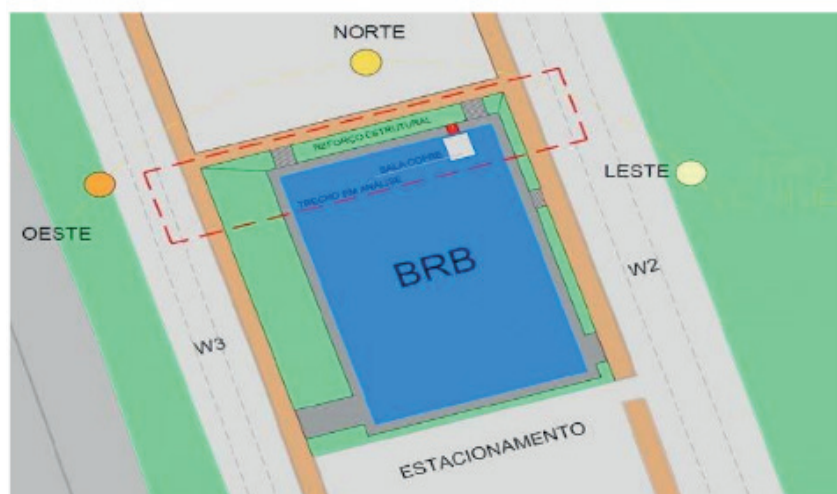
Segundo oitivas dos funcionários do banco, durante a colocação de um cofre foi criada uma viga alavanca, demonstrada na Figura 23.

Figura 23 –Croqui da área da sala do cofre onde há reforço estrutural.
