Impactos das Tecnologias na Engenharia Civil 4

AVALIAÇÃO DE MANIFESTAÇÕES PATOLÓGICAS EM EDIFICAÇÕES TÉRREAS NA CIDADE DE TERESINA-PI

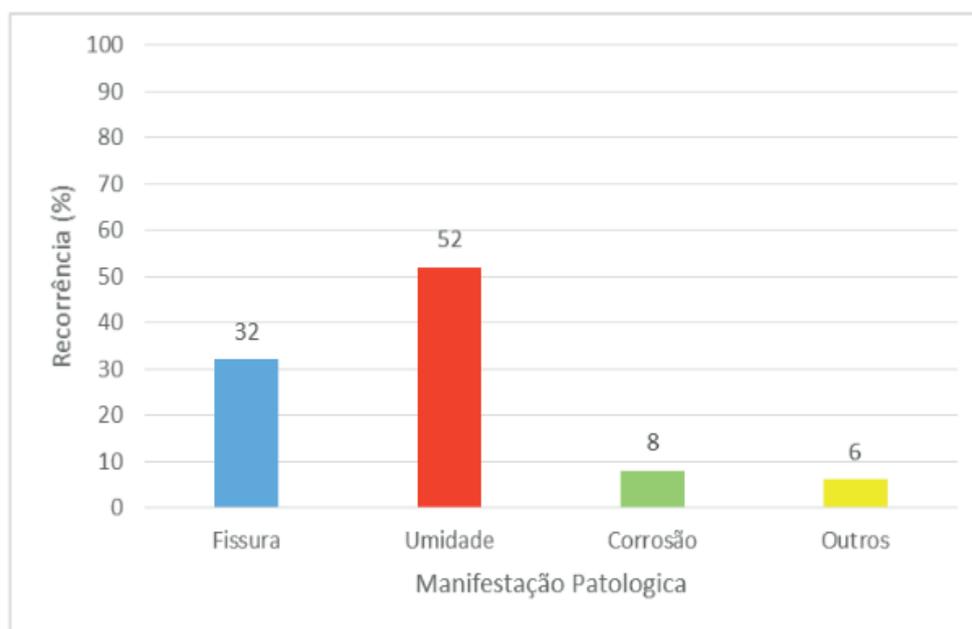
Figura 6 – Tipos de manifestações patológicas encontradas

O gráfico na figura 6 mostra que a maioria das patologias incidentes nas edificações vistoriadas são causadas pela umidade, seguidas de fissuras e corrosão. As manifestações patológicas caracterizadas no gráfico como outros foram identificadas como senta quebra de revestimento cerâmico e descolamento de revestimento. Essa porcentagem significativa de patologia por umidade pode estar relacionadas aos processos de impermeabilização insuficientes ou falta de manutenção destes.

Verificou-se que a maior parte das patologias, aproximadamente 82%, são anomalias que causam danos estéticos. Esse valor reitera a importância das operações programadas de manutenção preventiva. Em contraste, 8% das patologias enquadram-se no nível crítico, essas patologias são, em geral, sob a forma de oxidação de reforço em elementos de concreto armado.

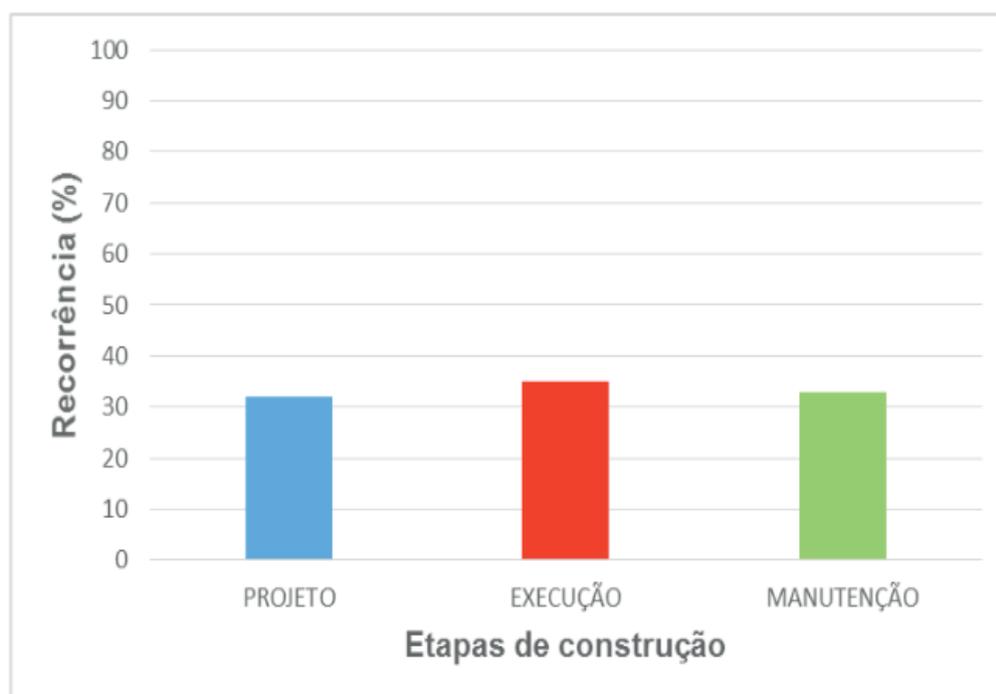
Figura 7 – Origem das manifestações patológicas

Em níveis, em geral, a definição das origens dos sintomas patológicos, mostrada na figura 7, parece ter em cada uma das principais etapas do ciclo construtivo, valores aproximados de média entre 32 e 35%. A pesquisa apresentou falhas de projetos, execução e manutenção como agentes patológicos responsáveis de grande relevância. É possível ver algum equilíbrio na quantidade de anomalias que surgem em cada uma dessas etapas, o que mostra, especialmente, que os problemas relacionados aos projetos continuam sendo uma das causas importantes na condução de estudos focados em patologia, mas a questão da qualidade de manutenção torna-se tão significativa como o projeto e as etapas de execução.
