# Impactos das Tecnologias na Engenharia Civil 4

## PATOLOGIAS NA ESTRUTURA DA ESCOLA TÉCNICA ESTADUAL ARLINDO FERREIRA DOS SANTOS

**RESUMO:** Há uma grande necessidade no mercado da construção civil em praticar inspeções nas edificações, que devem ser realizadas constantemente e contribuem na geração de um panorama da situação quanto às questões patológicas nas estruturas. As metodologias de inspeção vêm sendo desenvolvidas com o objetivo de implantar processos de vistoria para manutenção periódica em estruturas, priorizando preliminarmente as possíveis intervenções necessárias nas patologias presentes na obra. Nesse contexto, essa pesquisa foi empreendida na edificação pública de ensino, a Escola Técnica Estadual Arlindo Ferreira dos Santos, no município de Sertânia/PE, com o intuito de explorar nessa área, as principais manifestações patológicas, como

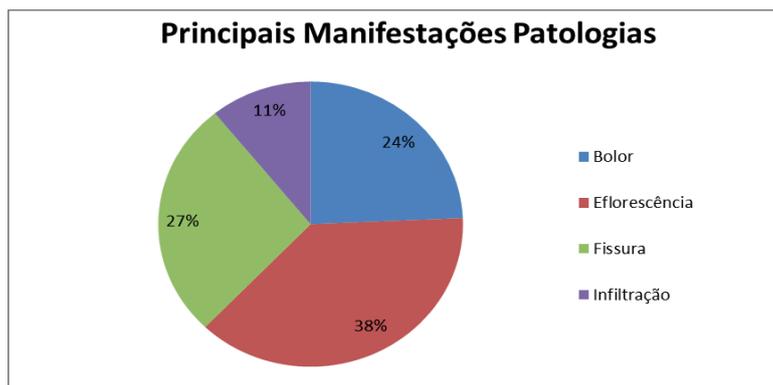
Ainda sobre o Quadro 1, organizando-o em forma de gráfico, é possível observar que a principal ocorrência patológica na edificação em estudo, equivale as

eflorescências com 38%, seguida das fissuras com 27% e bolor com 24%, em menor número ocorrem as infiltrações (11%).

Figura 1- Principais Manifestações patológicas. Fonte - O autor, 2017.
