Impactos das Tecnologias na Engenharia Civil 4

INSPEÇÃO E DIAGNÓSTICO DAS MANIFESTAÇÕES PATOLÓGICAS PRESENTES EM UMA PONTE NA REGIÃO METROPOLITANA DO RECIFE

RESUMO: Localizada na região metropolitana do Recife/PE, a ponte estudada representa um importante elemento de infraestrutura rodoviária que liga os municípios de Paulista e Olinda. Foi construída em 1974, quando o município de Paulista tinha de uma população de aproximadamente 70 mil habitantes. Hoje, 43 anos após sua construção, a cidade apresenta uma população de mais de 300 mil habitantes com uma demanda de tráfego diário de cerca de 50 mil veículos. Com o passar dos anos, é

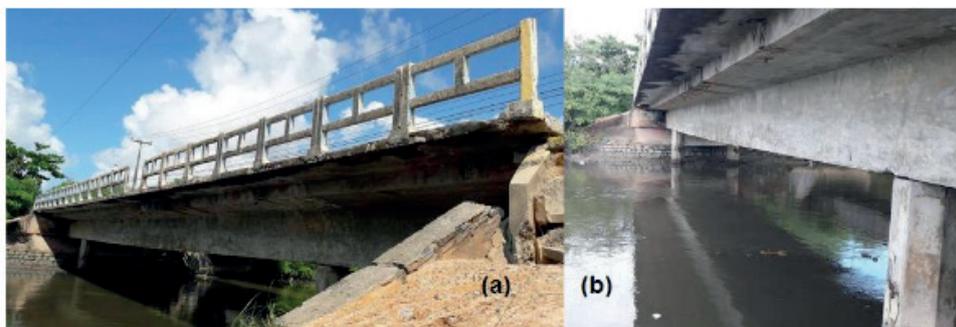
A ponte apresenta uma faixa em cada sentido de circulação para o trânsito de 50 mil veículos diariamente. Através de dados obtidos da empresa de manutenção e pelo histórico da estrutura, a ponte recebe manutenções periódicas. Mas, nota-se que, para muitos, a manutenção a manutenção tem relação apenas com limpeza da vegetação e lixo, e mesmo esse tipo de manutenção não foi observado nas vistorias. A Figura 1 apresenta as vistas inclinada e inferior da ponte, respectivamente.

Figura 1: Vista inclinada (a) e visão Inferior do tabuleiro da ponte (b).
