ESTADO ARQUITECTÓNICO DE LA IGLESIA DEL CARMEN DE LA VILLA 25 DE MAYO, MENDOZA – ARGENTINA

En este trabajo, se pretende realizar una descripción detallada de las intervenciones que ha sufrido este monumento arquitectónico y evaluar el estado actual del mismo, tanto desde el aspecto arquitectónico, como del estructural.

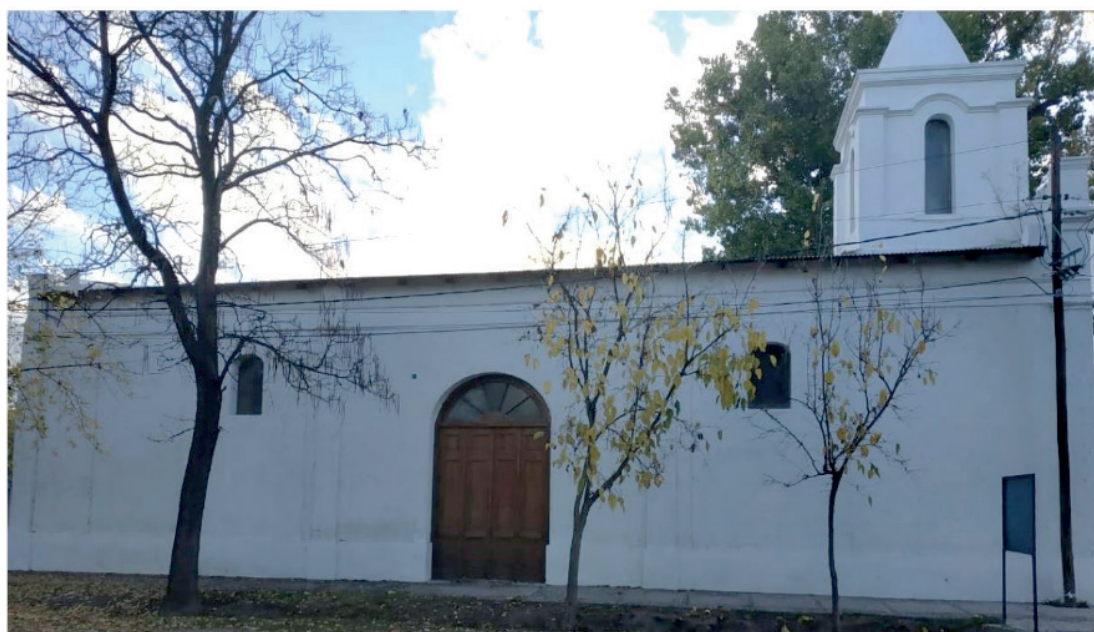
En Julio de 1876, se comenzó la construcción de la iglesia Parroquial Nuestra Señora del Carmen, siendo la técnica predominante de construcción el adobe crudo trabado, sin el uso de una estructura portante auxiliar, característico de la época. De acuerdo con el relevamiento realizado, el frente de la Iglesia es de 8,75m, el largo es de 22m y la altura es de 7m, el espesor de los muros en todo el perímetro de la misma es de 0,90. La Iglesia de estilo neoclásico, presenta en la fachada Este dos ventanas de medio punto de 0,90m de ancho y 1,30m de altura y en la parte central del muro se observa una puerta de doble hoja de 2,50m de ancho, ver Fig. 2.

Fig. 2: Fachada Este de la Iglesia Parroquial Ntra. Sra. del Carmen.
(Fuente: propia, 2019)

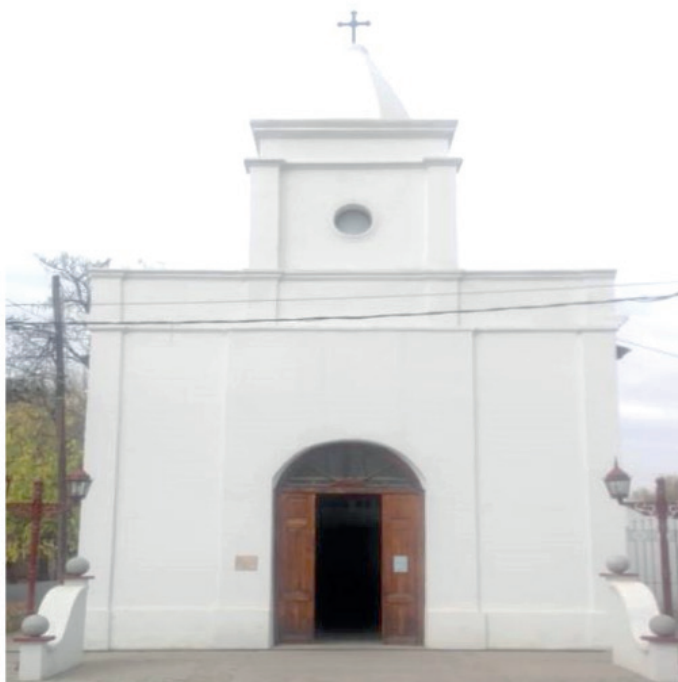
En el frente Norte, Fig. 3, se observa la entrada principal a la Iglesia y el campanario, el cual en un principio estaba en la parte posterior de la construcción, pero debido a problemas estructurales propios del material de construcción y del paso del tiempo, el campanario original se derrumbó y las campanas originales se trasladaron a un campanario conmemorativo adyacente a la Iglesia, construido en el 2006 con materiales contemporáneos como es el ladrillo cocido y el hormigón. Como consecuencia, para el nuevo campanario se encargó una nueva campana. En

Fig. 3: Fachada Norte de la Iglesia Parroquial Ntra. Sra. del Carmen.
(Fuente: propia, 2019)

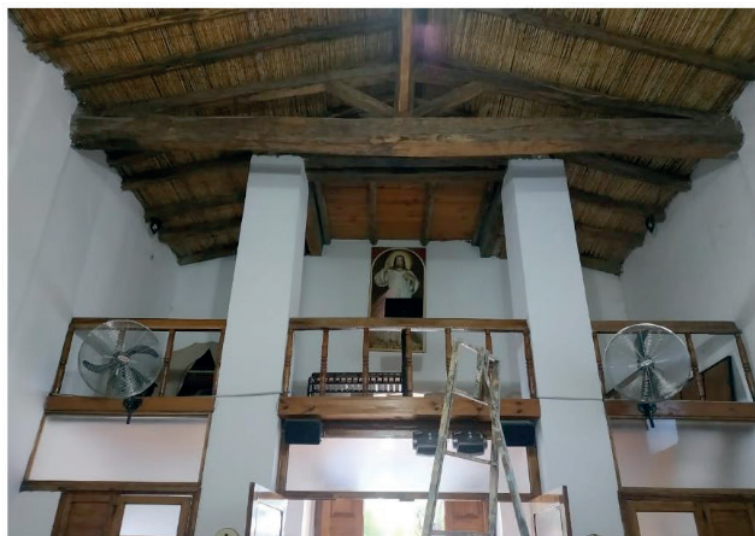
Finalmente, la fachada Sur es un muro sin ninguna abertura, y es el muro que mayores daños presentaba por causas de falta de mantenimiento y del paso del tiempo. Los pisos son de baldosa cerámica y están colocados sobre un piso original de ladrillos cocidos. Se conserva parte del techo original, con tirantes y cabreadas de rollizos de madera, las cañas de Castilla (*Arundo donax*) y el resto del paquete del techo fue reemplazado durante las sucesivas reparaciones, Fig. 4.

Fig. 4: Techo de madera y cañas.
(Fuente: propia, 2019)
