A Aplicação do Conhecimento Científico na Engenharia Civil

ESTUDO DE CASO EM BRASÍLIA: EDIFICAÇÃO EM DESACORDO COM NORMAS EXECUTIVAS E DE PROJETO

neighborhood in Brasília-DF, still in execution during the visit in October 2014, presenting design errors related to noncompliance with Brazilian standards, misdescription in executive projects, as well as pathological manifestations derived from executive failures, directly affecting the performance and useful life of the structure. Of the drawbacks analyzed, the most worrying is the fact that the compressive strength and the cross section are reduced in most of the structural elements. For the study, all structural elements were studied in detail, adding photographic records, laboratory studies and then detailing aspects considered of major importance. The building was carried out without a technical officer with Civil Engineering degree and was interdicted with just over 40% of the construction already completed by the executor himself, who was also the owner, due to the amount of pathological manifestations and executive errors manifested that compromised the continuity of the construction due to safety and economic reasons. The st

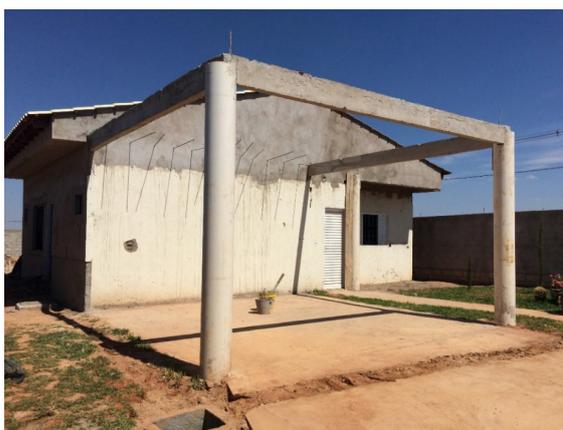
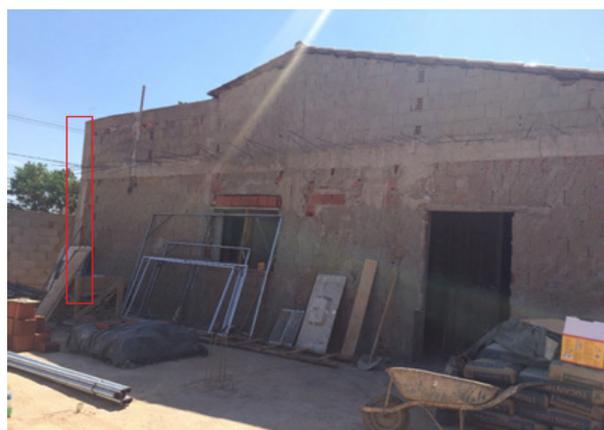
Figura 1 – a) Fachada frontal, b) Fachada posterior

Inicialmente, foi realizado um laudo para a avaliação da estrutura de uma residência de concreto armado composta por dois níveis. As Figuras 1 e 2 apresentam as fachadas da casa. A Figura 1 apresenta as fachadas frontal e posterior. Aqui já é possível detectar alguns problemas de execução, como falta de ligação entre pilares e vigas.

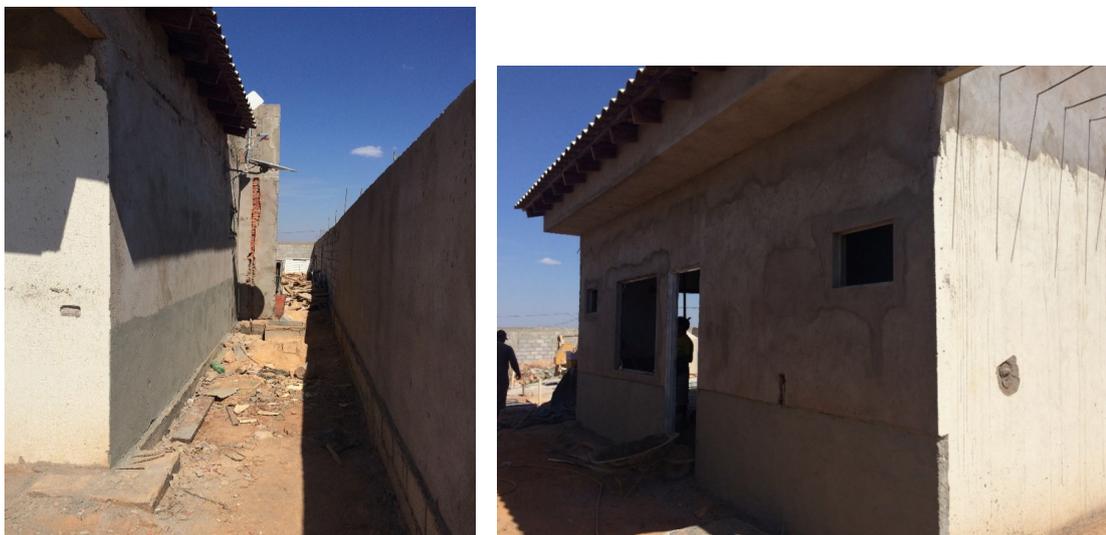
Figura 2 – a) Fachada lateral esquerda, b) Fachada lateral direita

A Figura 2 apresenta as fachadas lateral esquerda e direita onde se percebem alguns erros na execução de alvenaria, porém, não afetam a estabilidade e segurança do conjunto.

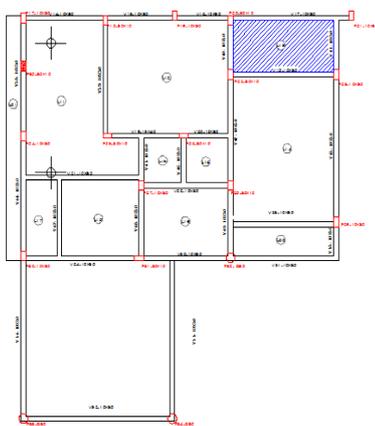
Figura 12 – a) Localização em planta da laje da caixa d'água, b) Fissuras superficiais na laje (vermelho)

De acordo com informações fornecidas pelo responsável em executar a edificação, após a concretagem das lajes houve o aparecimento de fissuras, como é o caso da laje responsável por comportar a caixa d'água, mostrada na figura 12.

No surgimento das fissuras, a laje se encontrava apoiada pelas escoras de madeira e forma em sua face inferior, devido a recente concretagem, direcionando o laudo para a retração plástica sofrida pelo concreto ao perder água no processo de desenvolvimento de resistência.
