LEVANTAMENTO DE PATOLOGIAS EM PAVIMENTOS FLEXÍVEIS DE VIAS URBANAS DE MACAPÁ-AP

RESUMO: As condições de vias urbanas é um fator que afeta diretamente a dinâmica de uma cidade, especialmente a capital de um estado, como é o caso da cidade de Macapá-AP. Este artigo tem como objetivo avaliar a funcionalidade das vias pavimentadas desta cidade, com ênfase nas patologias e sistemas de drenagem, utilizando-se como parâmetros referenciais as normas do Departamento Nacional de Infraestrutura de Transportes – DNIT. Neste sentido, foi realizado um levantamento do histórico de construção das vias, das condições atuais de rolamento, bem como um estudo de avaliação subjetiva para atribuir o Valor de Serventia Atual - VSA, de acordo com a Norma 009 (DNIT, 2003). Os resultados deste trabalho mostraram uma elevada incidência de patologias, principalmente do tipo “painéis” e trincas, além de problemas de drenagem de águas pluviais. Quanto à avaliação subjetiva para avaliar as condições das vias, o VSA classificou as vias, em sua maioria, em condições ‘regular’ e ‘péssimo’. A partir da análise dos dados, pôde-se concluir que as condições das vias geram um grau acentuado de desconforto, especialment

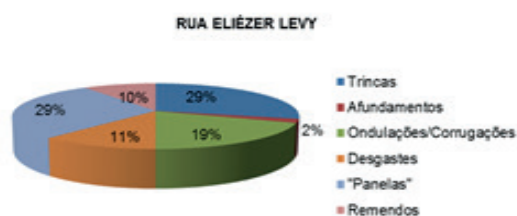
Figura 3 – Gráfico da Porcentagem de Patologias Presentes na Rua Eliézer Levy (Autores (2018))

Na Figura 3 é possível verificar que, na Rua Eliézer Levy, as patologias com maior percentual são trincas e painelas. Na Avenida Procópio Rola, como mostra a Figura 4, o defeito do tipo trinca é quase 50% maior do que os demais. Na Figura 5 analisa-se que 61% das patologias presentes na Avenida Raimundo Álvares da Costa são remendos; já a Figura 6 revela que na Enerstino Borges 36%, ou seja, a maior percentagem é de trincas.

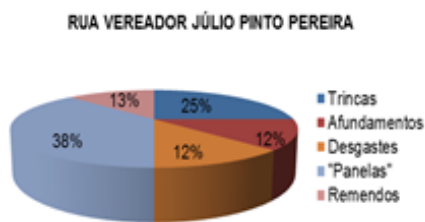
Figura 9 – Gráfico da Porcentagem de Patologias na Rua Vereador Júlio Pinto Pereira (Autores (2018))

Na Figura 9 constata-se que foram encontrados cinco tipos de patologias na Rua Vereador Júlio Pinto Pereira; já a Figura 10, pertinente a Avenida Veiga Cabral, nota-se que 37% das patologias são trincas. Com relação a Rua Sebastião Queiroz, como mostra a Figura 11, encontraram-se somente dois tipos de defeitos, sendo 57% panelas e 43% trincas. Sobre a Avenida Wanderley Fernandes, também foram encontrados dois tipos de patologias, das quais 78% e 22% representam as panelas e trincas, respectivamente. Este último percentual é mostrado na Figura 12.

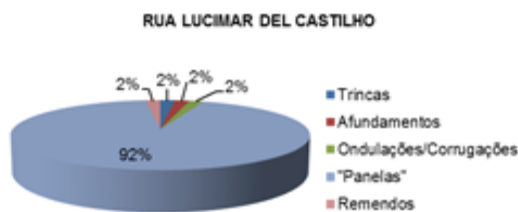
Figura 15 – Gráfico da Porcentagem de Patologias na Rua Lucimar Del Castilho (Autores (2018))

A Rua Lucimar Del Castilho apresentou a maior porcentagem de “panelas”, como mostra a Figura 15. A Figura 16 demonstra que, na Rua Pedro Siqueira Um, 66% são panelas e os outros 34% dividem-se em trincas, afundamentos e remendos. A respeito a Rodovia JK (Figura 17), repara-se que se encontraram diferentes patologias, dentre elas estão trincas, desgastes e panelas; no que concerne a Rua José Luís Barata 2 (Figura 18), avalia-se que apenas efetuaram-se levantamentos de dois tipos de patologias, onde 86% são panelas e 14% afundamentos.

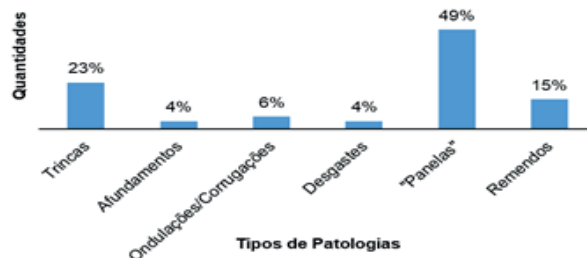
Figura 20 – Percentual de Incidência das Patologias nas Vias Analisadas (Autores (2018))

quantidade de patologias é a sudoeste, seguida da zona central e zona norte. Já a Figura 20 mostra o percentual de incidência de cada uma das patologias identificadas nos locais inspecionados.
