MONITORAMENTO GEORREFERENCIADO DE DESLOCAMENTOS HORIZONTAIS E VERTICAIS DE MUROS DE CONTENÇÃO EM GABIÃO

RESUMO: Muros de contenção (números 1 a 5) de maciço de solo, em gabião, foram construídos na área externa de um centro de compras, na cidade de Manaus, AM. Quando alcançaram uma certa altura, começaram a apresentar deformações horizontais (“embarrigamentos”) excessivas, causando a paralisação da construção. Estudos posteriores revelaram que as seções geométricas originais não atendiam às exigências de estabilidade geotécnica interna, externa e global. Assim, procedeu-se ao estudo de algumas alternativas, para se contornar o problema. A alternativa mais rápida e econômica demonstrou ser a escavação do aterro compactado, por trás dos muros, nas áreas de deformação excessiva do muro, ampliação da seção transversal do referido muro e posterior reaterro e compactação do solo de jazida. As novas seções transversais dos muros impuseram estabilidade teórica e construtiva aos mesmos, sendo comprovado pelo monitoramento posterior dos deslocamentos horizontais e verticais, pelo período de sete meses. Verificou-se que os maiores deslocamentos horizontais da face externa do paramento foram

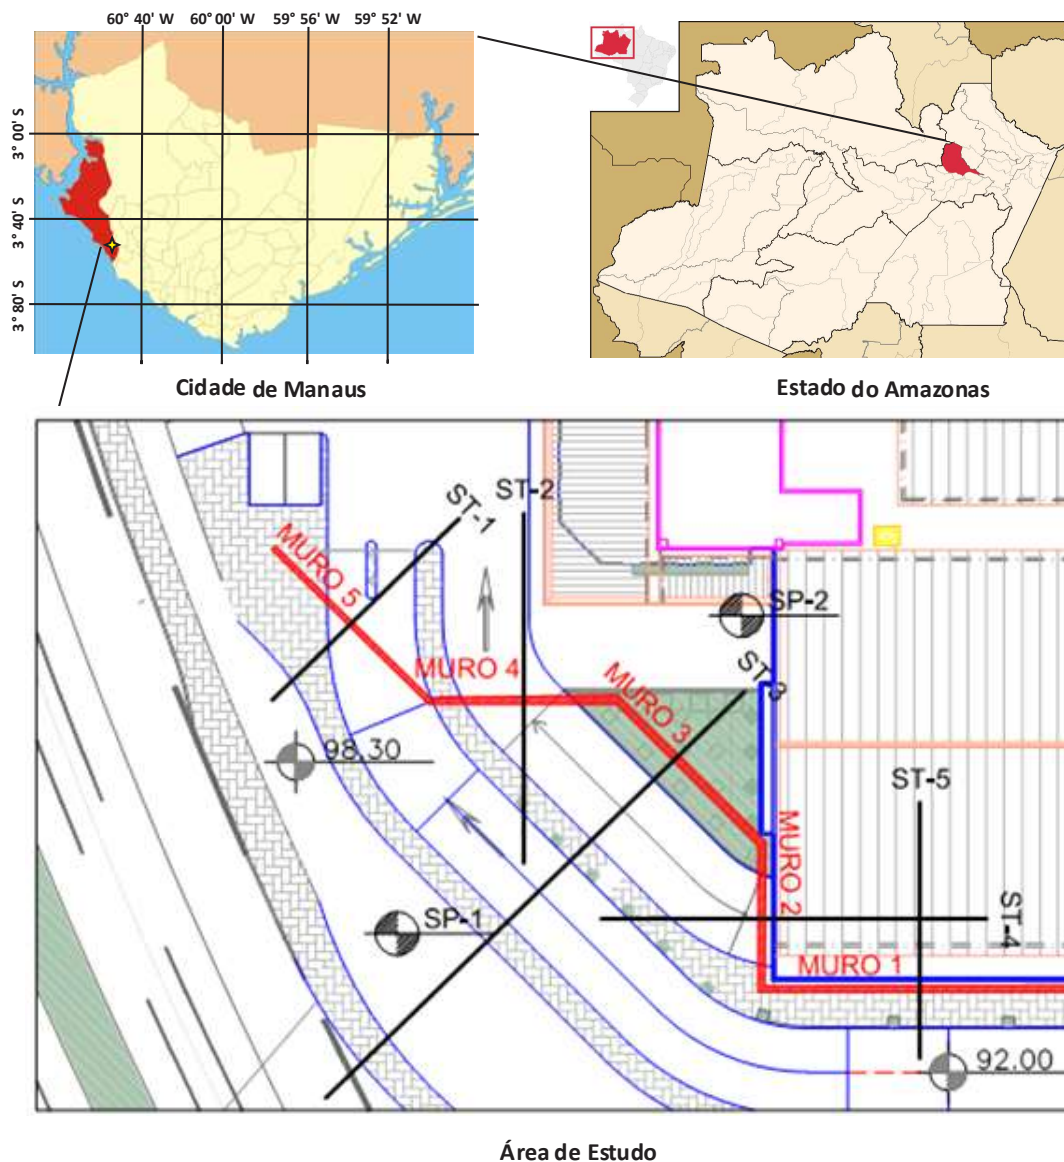
Figura 1. Localização, em planta, dos muros 1 a 5.

Devido ao “embarrigamento” da face externa dos gabiões, foram analisadas cinco seções transversais geométricas (ST-1 a ST-5), uma para cada muro, aliadas a várias sondagens de simples reconhecimento, no total de 30, com determinação dos índices de resistência à penetração (N_{SPT}). Tanto a indicação das seções de
