ANÁLISE COMPARATIVA DAS MANIFESTAÇÕES PATOLÓGICAS EM PAVIMENTO FLEXÍVEL PELO MÉTODO DNIT 008/2003 E CONTAGEM DE TRÁFEGO DE DOIS TRECHOS DA PE-217

RESUMO: Esta pesquisa tem por objetivo verificar e analisar as condições em que se encontra o pavimento de dois trechos da rodovia PE-217, que interligam as cidades de Pesqueira e Venturosa, sabendo que ambos os trechos foram restaurados pela mesma empresa no ano de 2014 e atualmente encontram-se em qualidades distintas. A partir desse ponto foram quantificadas as manifestações patológicas presentes no pavimento flexível ao longo da via, através do levantamento visual contínuo, segundo a norma DNIT 008/2003 – PRO e da estimativa do tráfego da rodovia, através do volume médio diário. As manifestações patológicas encontradas na rodovia foram: painelas, remendos e trincas couro de jacaré. Verificou-se que os trechos da PE-217 apresentaram qualidades distintas, sabendo que

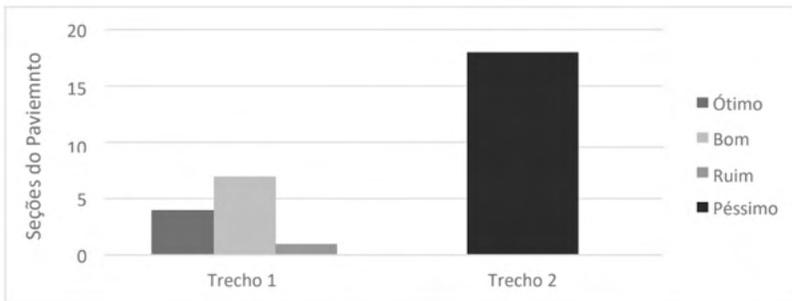
Figura 2: Índice do Estado de Superfície dos Trechos da PE – 217.

A Figura 2 mostra que dentre todas as seções analisadas, os piores estados de superfície de toda a rodovia estão localizados no Trecho 2, o qual apresentou todas as suas 18 seções com qualidade péssima. E assim necessita-se de maiores medidas de manutenções adequadas como a realização de uma reconstrução de todo o trecho.

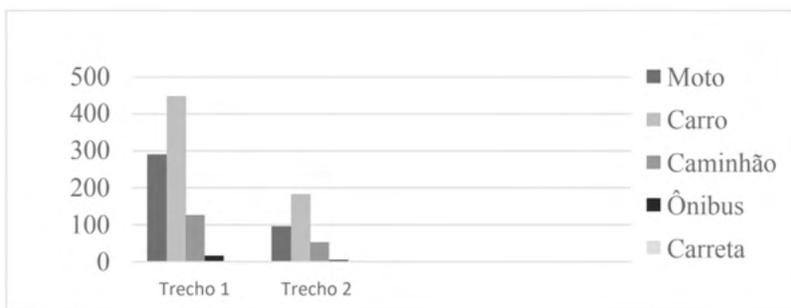
Figura 3: Volume Médio Diário dos Trechos da PE – 217.

A Figura 3 mostra o tráfego de veículos encontrado através do VMD para os dois trechos da PE-217, observa-se que no Trecho 1 trafegaram cerca de 290 motos, 448 carros, 127 caminhões, 17 ônibus e 3 carretas. No Trecho 2 trafegaram cerca de 96 motos, 182 carros, 53 caminhões, 5 ônibus e 2 carretas.

Sabendo que o tráfego de carga de veículos é um dos responsáveis pela degradação do pavimento, o Trecho 2 o qual se encontra em pior estado de conservação possui o menor tráfego de veículos em relação ao Trecho 1, o qual possui um maior fluxo de tráfego em relação a todos os tipos de veículos que trafegam pela rodovia.
