A AVALIAÇÃO POR MEIO DA TERMOGRAFIA DO CONFORTO TÉRMICO DE EDIFICAÇÃO HISTÓRICA: FAZENDA ATALAIA, AMPARO, SP

THEMAL COMFORT EVALUATION THROUGH THERMOGRAPHY IN A HISTORICAL BUILDING: FAZENDA ATALAIA, AMPARO, SP

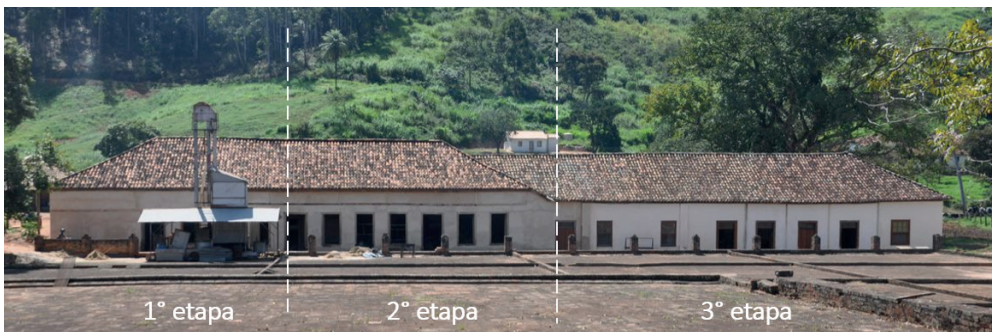
Figura 4. Vista em primeiro plano do antigo secador de café (metal). A seguir o prédio da Tulha com a sinalização das 3 etapas de sua execução, constatadas durante a restauração realizada em 2012. (Fonte: Acervo Marcos Tognon, 2013).

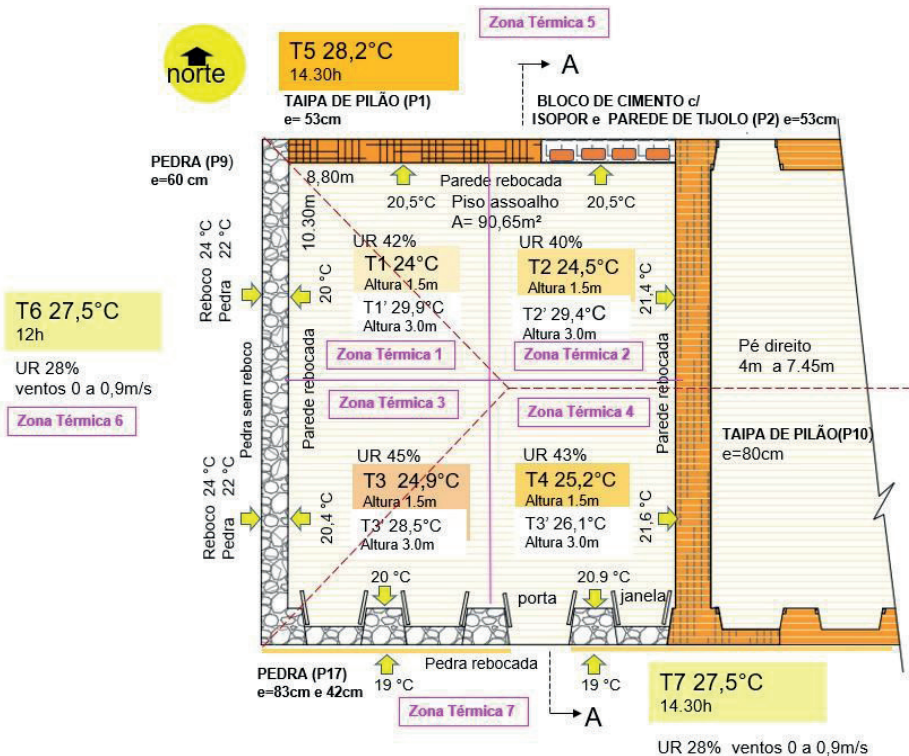
Figura 6. Planta baixa do ambiente Origem Maturada e os dados coletados nas alvenarias de pedra, de taipa de pilão e de blocos de cimento em 4 zonas térmicas internas. (Fonte: Próprio Autor, 2022).

A parede lateral externa (P9), construída com 60 cm de espessura em alvenaria de pedra de arenito, com reboco apenas na face interna, foi dividida em 3 espaços e teve 4 coletas de dados, a 1,5m e 3,0 de altura, conforme Figura 6. As temperaturas superficiais externas mostraram as diferentes temperaturas refletidas: na pedra, 22°C e no cordão de borda de areia e cal, 24°C.
