CONSTANTES DESLIZAMENTOS DE TERRA OCORRIDOS NOS TALUDES LOCALIZADOS AO LONGO DA AVENIDA PIERRE CHALITA, MACEIÓ - AL

CONSTANT LANDSLIDES OCCURRED ON SLOPES LOCATED ALONG AVENUE PIERRE CHALITA, MACEIÓ - AL

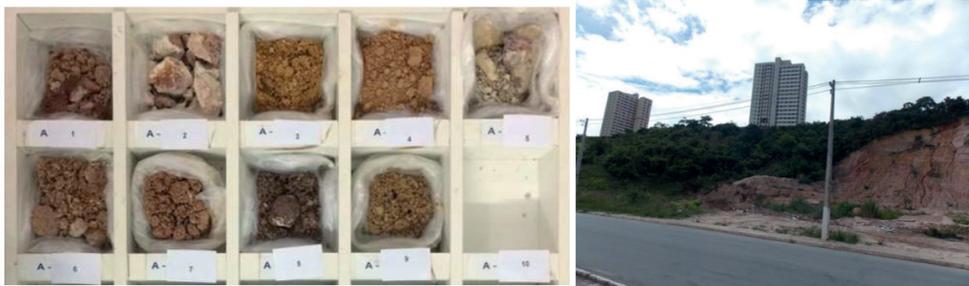
Para a identificação do tipo de solo dos taludes da Avenida Pierre Chalita, foram coletadas 9 (nove) amostras de solo dos pontos mais críticos da via. A figura 3 apresenta o mapa e os locais exatos de onde as amostras foram extraídas seguindo o sentido Jacarecica- Serraria (Leste- Oeste). A tabela 1 apresenta as distâncias percorridas entre o ponto de partida, neste caso a interseção entre a rodovia AL 101- Norte e a Avenida Pierre Chalita e o ponto de coleta de cada amostra, seguindo o sentido Leste- Oeste. As amostras após serem coletadas foram analisadas a partir do método tátil- visual, e seus resultados comparados aos perfis de sondagem à percussão com SPT da região. A figura 4 apresenta as amostras coletadas.

Figura 4: Vista das amostras deformadas coletadas; Figura 5: Vista dos prédios localizado logo acima dos taludes

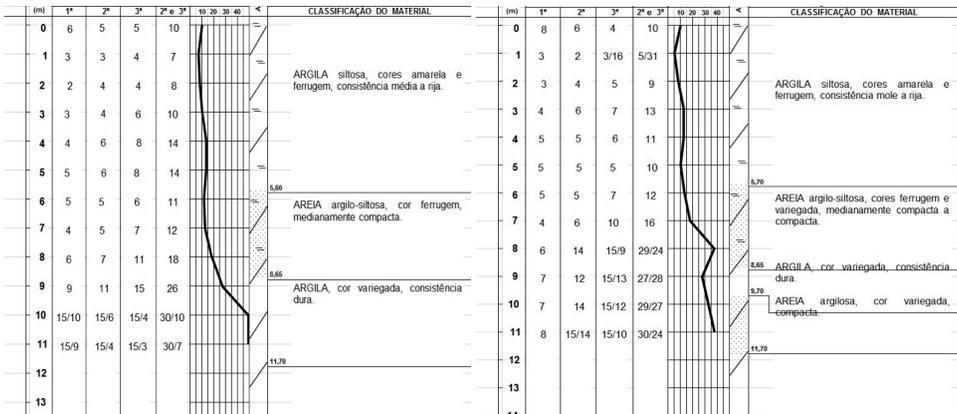
Figura 6: Perfil de sondagem típico da região da Avenida Pierre Chalita, respectivamente SP1 e SP2

Os resultados da sondagem (SP1 e SP2) apresentados na figura 6, mostram que a primeira camada de solo é composta por argila siltosa, com cores amarela e ferrugem, apresentando consistência média a rija; a segunda camada variando entre argila e areia argilosa, cor variegada e consistência variando entre dura e compacta, resultados muito semelhantes aos obtidos na análise tátil-visual. A tabela 2 apresenta a classificação granulométrica das amostras coletadas nesse estudo a partir da análise tátil-visual, nela é possível observar uma grande presença de solos arenosos nos taludes, variando entre areia fina, argila arenosa e argila siltosa.

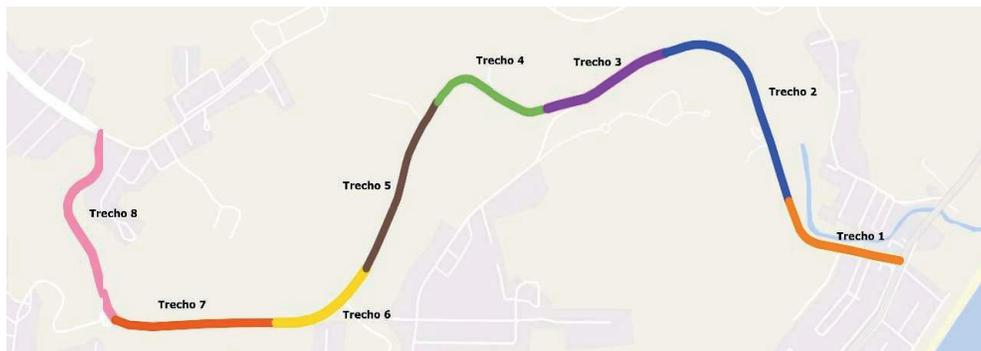
Para facilitar o desenvolvimento do trabalho “dividiu-se” a avenida em 8 (oito) partes, o qual cada trecho faz referência a partes erodidas dos taludes da via. É possível verificar os trechos apresentados na figura 6, com as respectivas localizações no mapa.

Figura 6: Trechos identificados
