# USO DO VANT PARA IDENTIFICAÇÃO DE MANIFESTAÇÕES PATOLÓGICAS EM FACHADAS REVESTIDAS COM ELEMENTOS CERÂMICOS

**RESUMO:** O cenário dos centros urbanos está sendo marcado diariamente por novas construções, em que se percebe a introdução cada vez mais acentuada de edificações marcadas por elevadas alturas. Assim como toda construção, esses imóveis estão sujeitos à ação de agentes agressivos, como o sol, a chuva, o vento e a poluição, em que as fachadas são os elementos construtivos mais expostos à degradação, sendo então as que, geralmente, primeiro apresentam algum tipo de deterioração. A fim de evitar a perda de suas funções básicas e a desvalorização do imóvel, é de grande valia que sejam

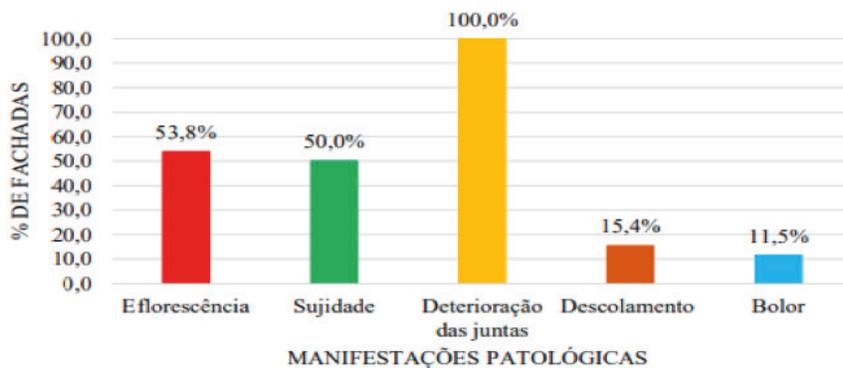
Figura 08 - Tipologias de manifestações patológicas no Edifício A.

É importante verificar que 100% dos planos de fachadas possuem juntas deterioradas. Essa manifestação patológica é significativa nas platibandas, onde percebe-se uma quantidade significativa das juntas de assentamento das placas cerâmicas sem o rejunte, como no caso dos planos de fachada L2, S4 e O1. Em outros planos de fachadas, como o N6, N11, S1 e S4, a presença de juntas deterioradas é notada, além da platibanda, abundante ao longo de toda a fachada.

Outra tipologia de manifestação patológica com grande incidência é a eflorescência, que aparece em 53,8% dos planos de fachada da edificação A, apresentando-se na forma de véu, em cor esbranquiçada.

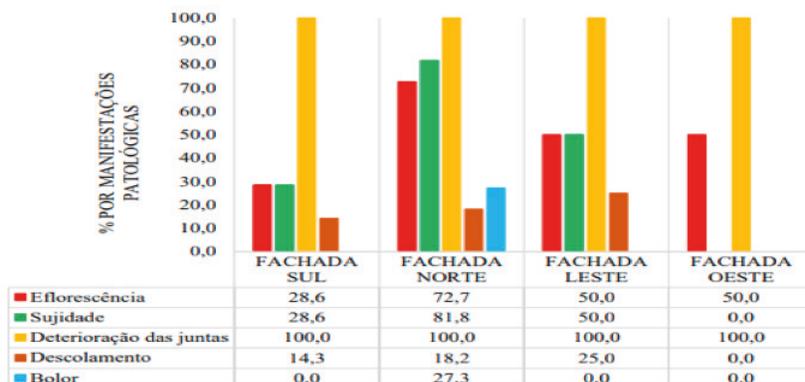
Figura 12 - Tipologias de manifestações patológicas por direção de fachada - Edifício A.

A deterioração das juntas é incidente em 100% dos planos de fachadas da direção sul. Além disso, essa direção também possui eflorescência, presente em 28,6% dos planos de fachadas, sendo esses S4 e S7. Em S4, por exemplo, a eflorescência foi observada principalmente nas arestas da platibanda (Figura 13).

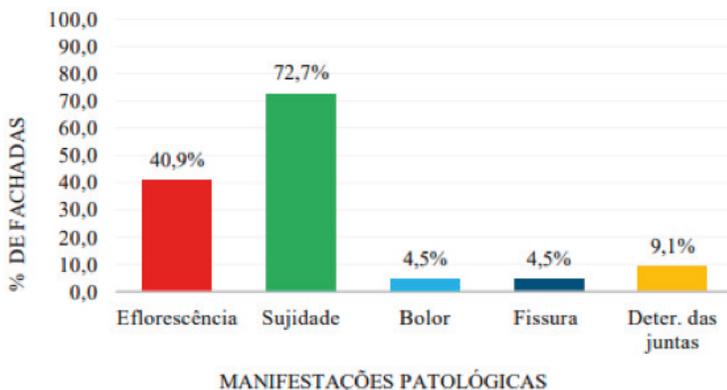
Figura 18 - Tipologias de manifestações patológicas no Edifício B.

A sujidade é a tipologia de manifestação patológica com maior ocorrência no edifício B, presente em 72,7% dos planos de fachadas, majoritariamente nas fachadas principais, ou seja, aquelas voltadas para as vias públicas, e não necessariamente nos demais planos de fachadas.

As eflorescências foram localizadas em todas as direções, afetando 40,9% dos planos de fachadas. Na direção sul, por exemplo, é possível observar esse problema patológico em todos os planos de fachadas, ao contrário do que acontece na direção oeste, que só apresenta um alinhamento com eflorescência. A eflorescência, de forma geral, se mostra presente nas juntas de assentamento das placas cerâmicas, possuindo coloração esbranquiçada.

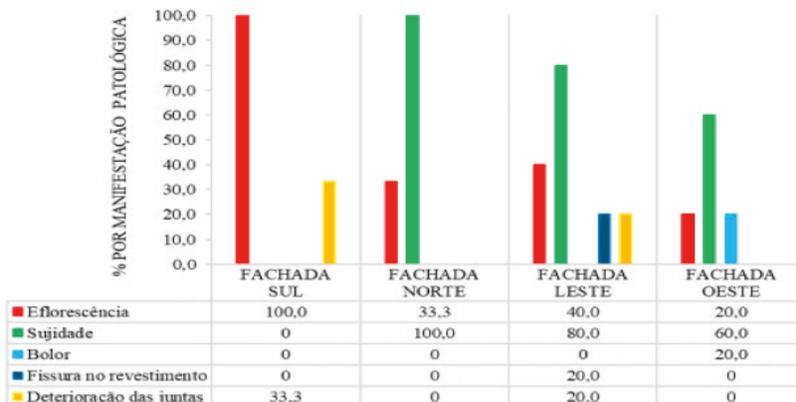
Figura 21 - Manifestações patológicas por direção de fachada - Edificação B.

Na direção oeste, a sujidade é a manifestação patológica mais incidente, estando presente em 60% dos planos de fachadas. Em O3, observa-se que as juntas de assentamento das pastilhas cerâmicas apresentam-se com sujidade, mas somente até a altura do sétimo pavimento. Uma região com bolor foi constatada também na direção oeste (O3), localizada próximo ao ar-condicionado do nono pavimento, sendo esse o único local do edifício que apresentou essa tipologia de manifestação patológica, conforme se verifica na Figura 21.

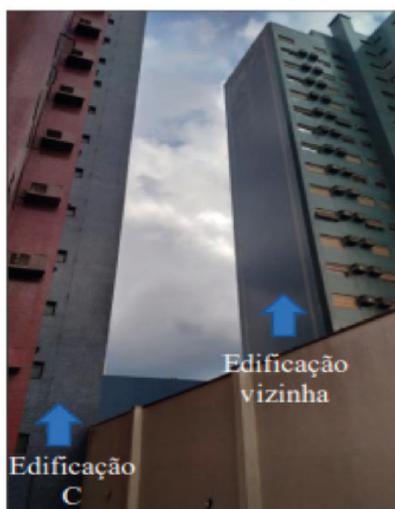
Além das condições ambientais, também se têm o efeito da turbulência do vento em regiões entre edificações próximas e de elevadas alturas, conhecido como Efeito Venturi, que consiste no afunilamento das correntes de vento entre dois objetos, de maneira que a massa de ar flui com uma maior velocidade, dificultando o controle sobre o equipamento (BRANDÃO, 2020). Esse efeito foi percebido durante a tentativa de voo pelo plano de fachada O4 da edificação C, devido ao fato desse alinhamento estar a uma distância pequena de uma edificação vizinha, conforme observado na Figura 30, não sendo possível, portanto, realizar a vistoria desse plano de fachada, a fim de preservar e manter a segurança do equipamento.

Figura 30 - Edificação C em relação à vizinha.

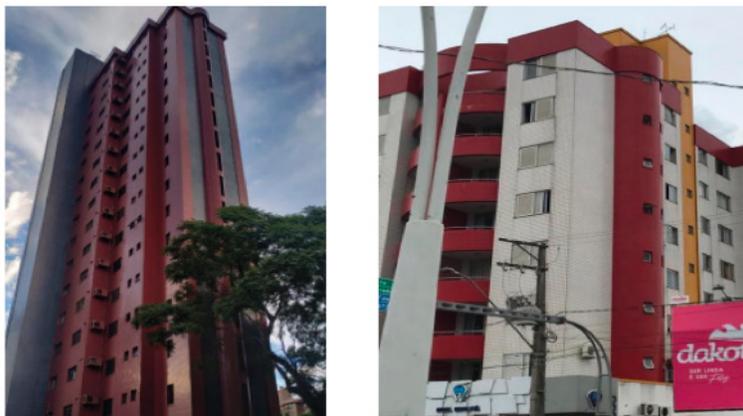
Outras adversidades podem dificultar, ou até mesmo impedir, a realização do voo, é a presença de obstáculos físicos próximos às fachadas, conforme visualizada na Figura 31. Na edificação A, por exemplo, uma vegetação próxima à fachada S4 impediu a captura de imagens, com o VANT, da porção inferior deste plano. Outro exemplo também é a presença de fiação da rede elétrica próxima aos seus planos de fachada, que não impediu a realização do voo, mas exigiu experiência do piloto para realizar o levantamento de forma a manter a segurança do equipamento e das pessoas próximas.

Figura 31 - Vegetação próxima às fachadas da direção sul na edificação e Fiação da rede elétrica próxima aos planos de fachadas da direção norte.
