ENGENHARIA DE MATERIAIS E METALÚRGICA 2

CAPÍTULO 6	56
INSPEÇÃO ATRAVÉS DO ENSAIO VISUAL	
Marta Alves Marques	
  https://doi.org/10.22533/at.ed.5152106106	
CAPÍTULO 7	78
RESÍDUOS ELETROELETRÔNICOS NO BRASIL: UMA ABORDAGEM SOBRE ARTIGOS CIENTÍFICOS E POLÍTICAS NACIONAIS NO ÚLTIMO QUINQUÊNIO	
Mariana Cordeiro Magalhães	
Fernanda Nadier Cavalcanti Reis	
Peolla Paula Stein	
Tatiane Benvenuti	
Tácia Costa Veloso	
  https://doi.org/10.22533/at.ed.5152106107	
CAPÍTULO 8	84
PRODUÇÃO DE JANELAS INTELIGENTES BASEADAS EM POLÍMEROS NATURAIS	
Márcio Roberto da Silva Oliveira

ABSTRACT: This article is about the inspection, through visual testing, of welded joints, carried out in the construction of a steel mill, in the civil and mechanical construction segment 2013/2014. Which the purpose of this inspection and how to analyze these discontinuities (welding defects)? Involving specialized teams with qualifications and endowed with experience, they contribute with critical and technical analysis to assess, define and correct, according to the criteria of acceptance of the current standard. The objective was to identify discontinuities / defects, throughout welding work, carried out in the manufac

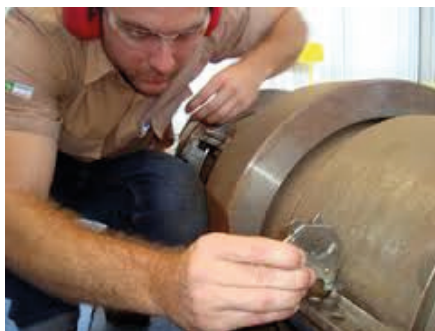
Figura 1 – Exemplo de figura

3.1 Inspeções antes da soldagem

Destina-se a verificar detecção da geometria da peça, em relação a especificação do procedimento de soldagem, antes do início do processo de soldagem.

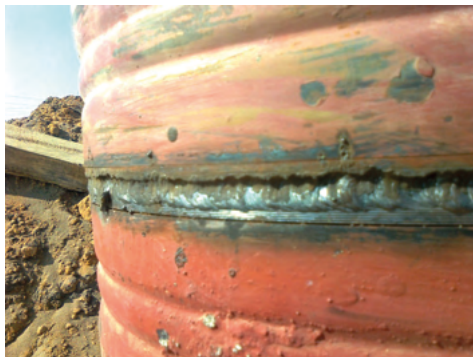
Figura 2 – Exemplo de figura

3.2 Inspeções após a soldagem

Deve-se detectar possíveis descontinuidades introduzidas durante a soldagem, que possam ser verificadas em caráter dimensional (poros superficiais, trincas, mordeduras) ou estrutural (Limita-se apenas descontinuidades na superfície, ex. Mordeduras, abertura de arco, trincas, sobreposição e poros).

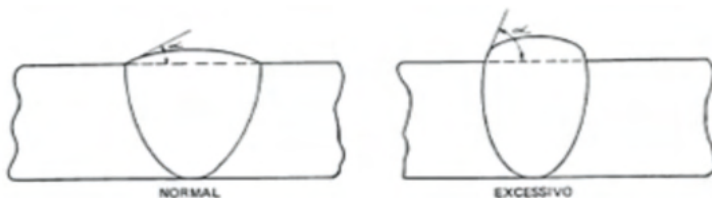
Figura 3 – Exemplo de descontinuidade na soldagem

4.2 Ângulo Excessivo de Reforço

Ângulo excessivo entre o plano da superfície do metal de base e o plano tangente ao reforço de solda, traçado a partir da margem da solda.

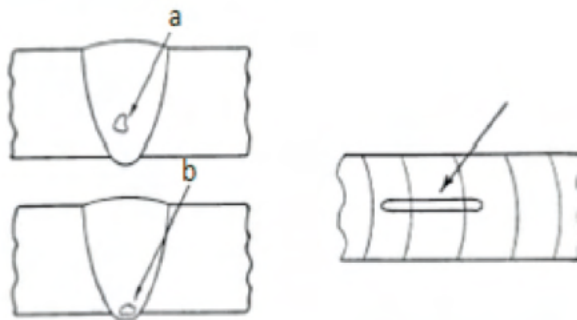
Figura 4 – Exemplo de descontinuidade na soldagem

Vazio não arredondado com a maior dimensão paralela ao eixo da solda podendo estar localizado:

- (a) na solda;
- (b) na raiz da solda.

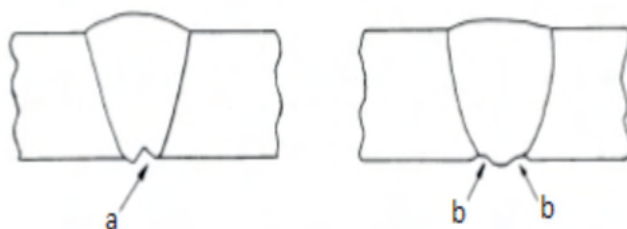
Figura 5 – Exemplo de descontinuidade na soldagem

Reentrância na raiz da solda, podendo ser:

- (a) central, situada ao longo do centro do cordão;
- (b) lateral, situada nas laterais do cordão.

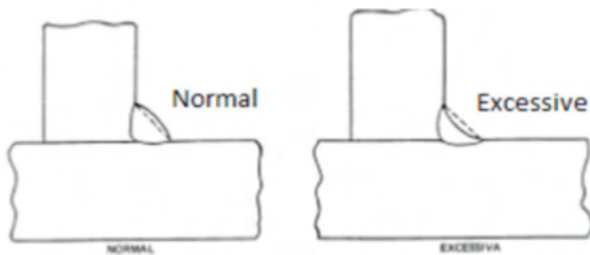
Figura 6 – Exemplo de descontinuidade na soldagem
 Fonte: FBTS – Fundação de tecnologia da soldagem (2012)

4.5 Concavidade Excessiva

Solda em ângulo com a face excessivamente côncava.

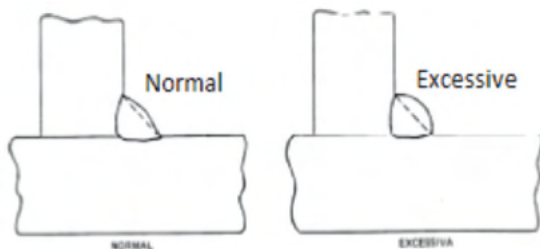
Figura 7 – Exemplo de descontinuidade na soldagem
 Fonte: FBTS – Fundação de tecnologia da soldagem (2012)

4.6 Convexidade Excessiva

Solda em ângulo com a face excessivamente convexa.

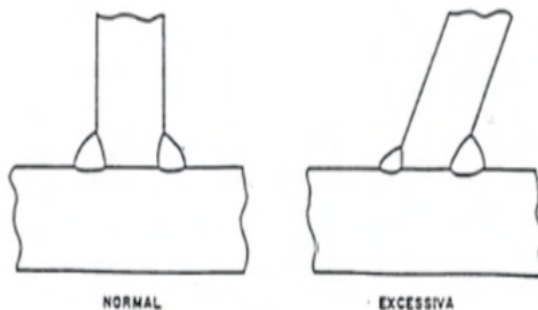
Figura 8 – Exemplo de descontinuidade na soldagem
 Fonte: FBTS – Fundação de tecnologia da soldagem (2012)

4.7 Deformação angular

Distorção angular da junta soldada em relação à configuração de projeto, exceto para junta soldada de topo.

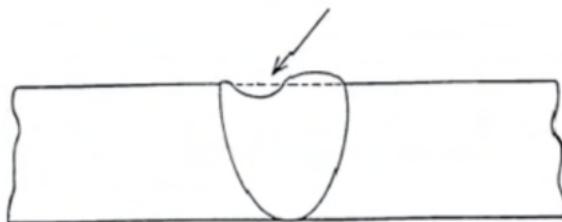
Figura 9 – Exemplo de descontinuidade na soldagem

4.8 Deposição Insuficiente

Insuficiência de metal na face da solda.

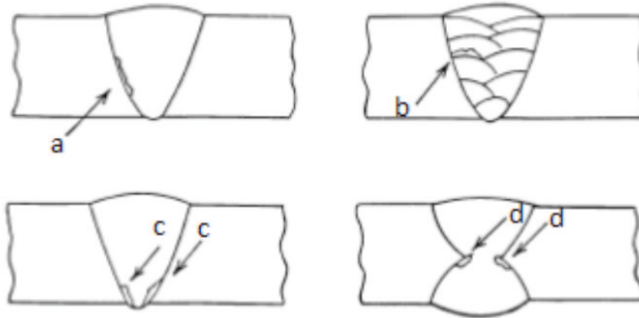
Figura 12 – Exemplo de descontinuidade na soldagem

(a) na zona de ligação;

- (b) entre os passes;
- (c) e (d) na raiz da solda.

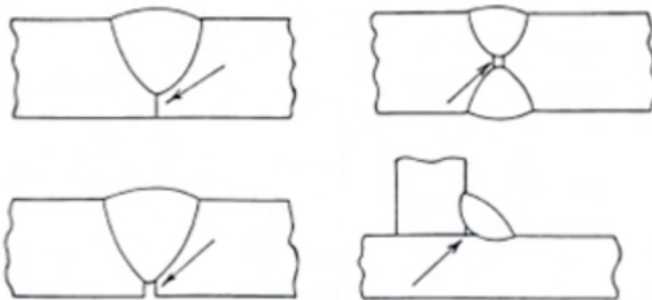
Figura 13 – Exemplo de descontinuidade na soldagem

4.12 Falta de penetração

Insuficiência de metal na raiz da solda.

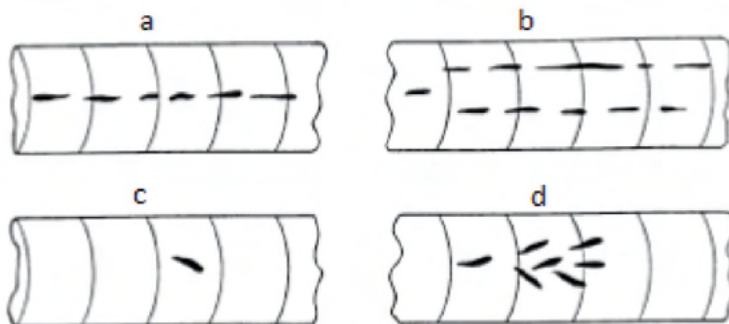
Figura 14 – Exemplo de descontinuidade na soldagem
 Fonte: FBTS – Fundação de tecnologia da soldagem (2012)

Material não metálico retido na zona fundida, podendo ser:

- (a) e (b) alinhada;
- (c) isolada;
- (d) agrupada.

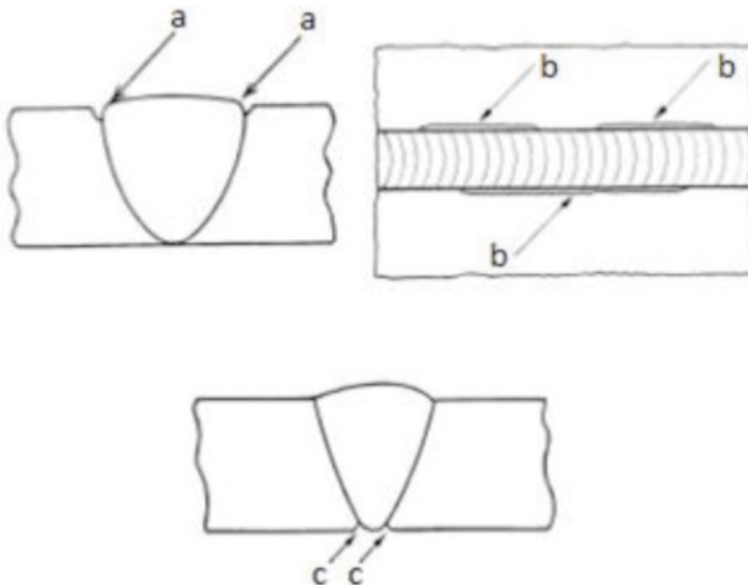
Figura 15 – Exemplo de descontinuidade na soldagem
 Fonte: FBTS – Fundação de tecnologia da soldagem (2012)

4.16 Mordedura

Depressão sob a forma de entalhe, no metal de base acompanhando a margem da solda (a) e (b).

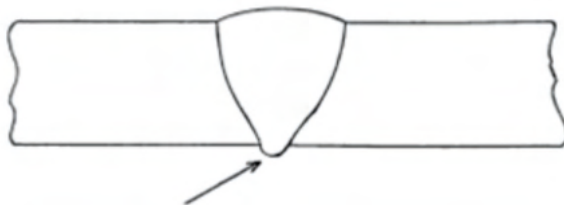
Figura 16 – Exemplo de descontinuidade na soldagem
Fonte: FBTS – Fundação de tecnologia da soldagem (2012)

4.18 Penetração excessiva

Metal da zona fundida em excesso na raiz da solda.

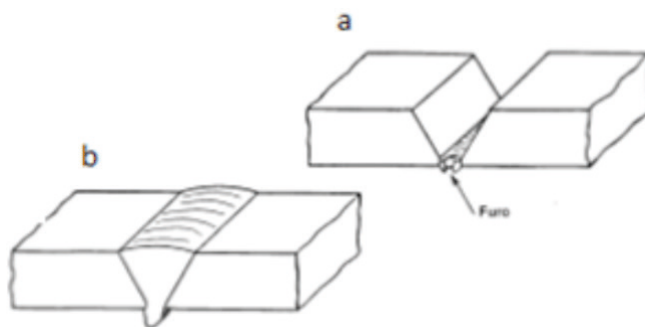
Figura 17 – Exemplo de descontinuidade na soldagem
Fonte: FBTS – Fundação de tecnologia da soldagem (2012)

4.19 Perfuração

Furo na solda (a) ou penetração excessiva localizada (b) resultante da perfuração do banho de fusão durante a soldagem.

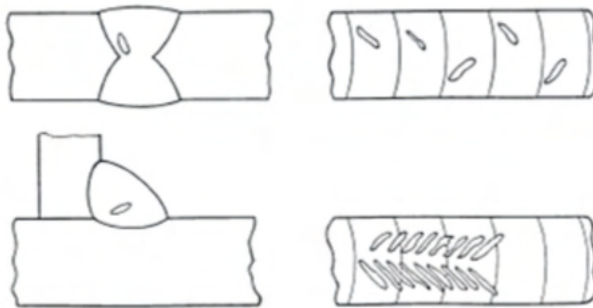
Figura 21– Exemplo de descontinuidade na soldagem

4.25 Porosidade Vermiforme

Conjunto de poros alongados ou em forma de espinha de peixe situados na zona fundida.

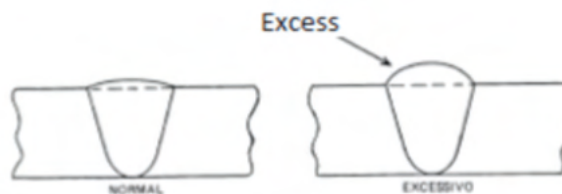
Figura 23 – Exemplo de descontinuidade na soldagem

4.28 Reforço excessivo

Excesso de metal da zona fundida, localizado na face da solda.

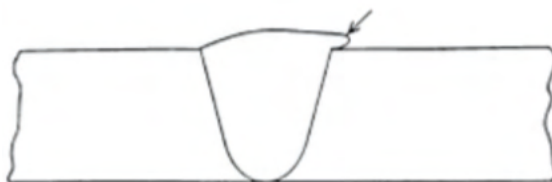
Figura 24 – Exemplo de descontinuidade na soldagem

4.30 Sobreposição

Excesso de metal da zona fundida sobreposto ao metal de base na margem da solda, sem estar fundido ao metal de base.

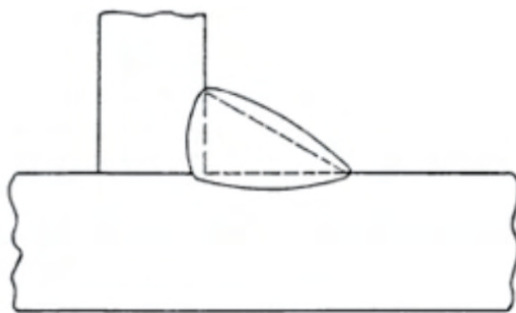
Figura 25 – Exemplo de descontinuidade na soldagem

4.31 Solda em ângulo assimétrica

Solda em ângulo, cujas pernas são significativamente desiguais em desacordo com a configuração de projeto.

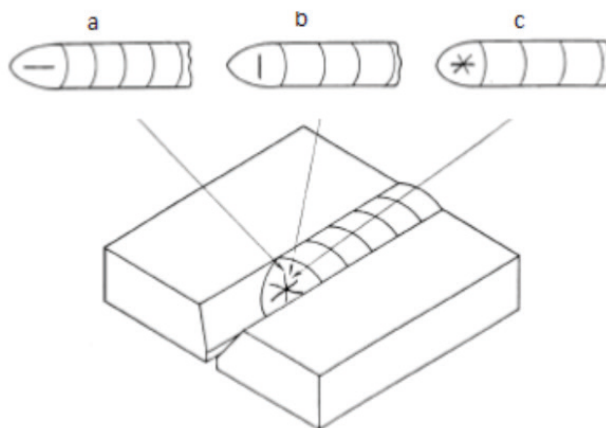
Figura 26 – Exemplo de descontinuidade na soldagem

4.33 Trinca de cratera

Trinca localizada na cratera do cordão de solda, podendo ser:

- (a) longitudinal;
- (b) transversal;
- (c) em estrela.

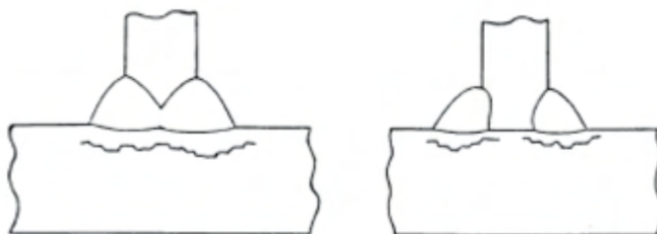
Figura 27 – Exemplo de descontinuidade na soldagem

4.35 Trinca interlamelar

Trinca em forma de degraus, situados em planos paralelos à direção de laminação, localizada no metal de base, próxima à zona fundida.

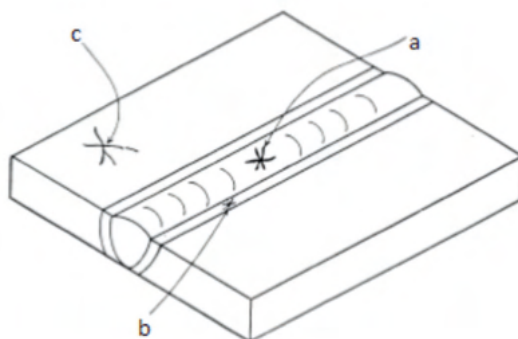
Figura 28 – Exemplo de descontinuidade na soldagem

4.36 Trinca irradiante

Conjunto de trincas que partem de um mesmo ponto podendo estar localizada:

- (a) na zona fundida;
- (b) na zona afetada termicamente;
- (c) no metal de base.

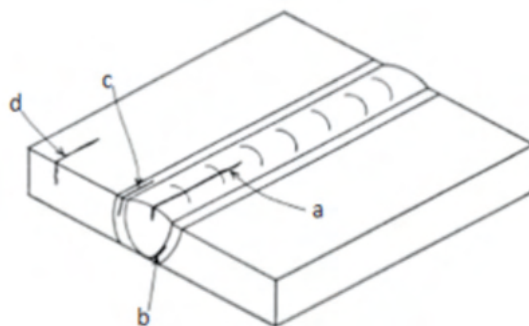
Figura 29 – Exemplo de descontinuidade na soldagem

4.37 Trinca longitudinal

Trinca com direção aproximadamente paralela ao eixo longitudinal do cordão de solda, podendo estar localizada:

- (a) na zona fundida;
- (b) na zona de ligação;
- (c) na zona afetada termicamente;
- (d) no metal de base.

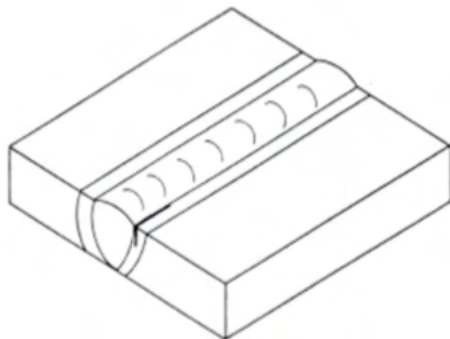
Figura 30 – Exemplo de descontinuidade na soldagem

4.38 Trinca na margem

Trinca que se inicia na margem da solda, localizada geralmente na zona afetada termicamente.

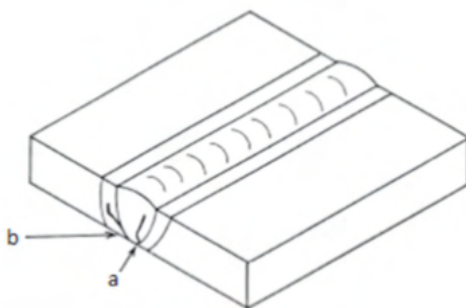
Figura 31 – Exemplo de descontinuidade na soldagem

4.39 Trinca na raiz

Trinca que se inicia na raiz da solda, podendo estar localizada:

- (a) na zona fundida;
- (b) na zona afetada termicamente.

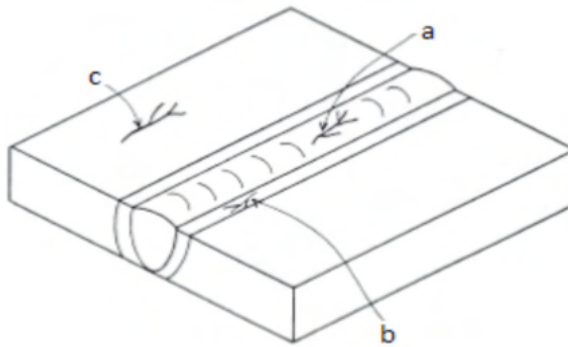
Figura 32 – Exemplo de descontinuidade na soldagem
Fonte: FBTS – Fundação de tecnologia da soldagem (2012)

4.40 Trinca ramificada

Conjunto de trincas que partem de uma trinca podendo estar localizado:

- (a) na zona fundida;
- (b) na zona afetada termicamente;

(c) no metal de base.

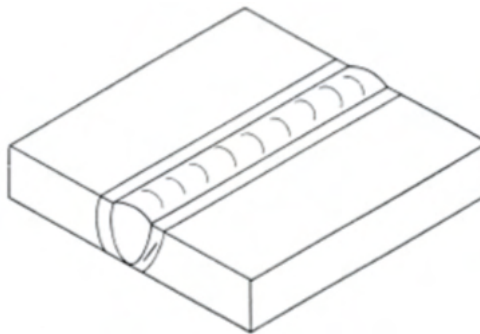
Figura 33 – Exemplo de descontinuidade na soldagem
Fonte: FBTS – Fundação de tecnologia da soldagem (2012)

4.41 Trinca sob cordão

Trinca localizada na zona afetada termicamente não se estendendo à superfície da peça.

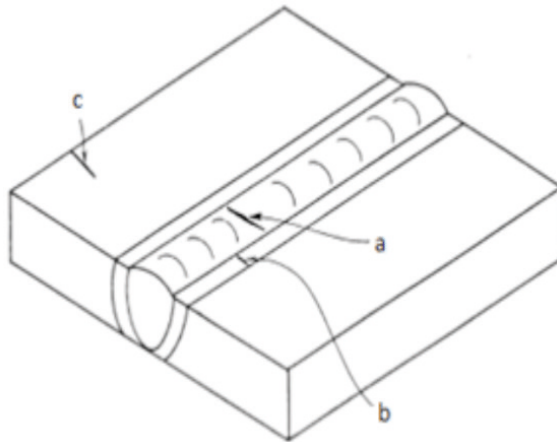
Figura 34 – Exemplo de descontinuidade na soldagem
 Fonte: FBTS – Fundação de tecnologia da soldagem (2012)

4.42 Trinca transversal

Trinca com direção aproximadamente perpendicular ao eixo longitudinal do cordão de solda, podendo estar localizada:

- (a) na zona fundida;
- (b) na zona afetada termicamente;
- (c) no metal de base

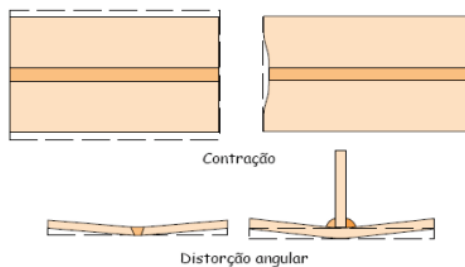
Figura 35 – Exemplo de descontinuidade na soldagem
 Fonte: FBTS – Fundação de tecnologia da soldagem (2012)

5.1 Distorções

Mudanças de forma da peça soldada, devido às deformações térmicas do material durante a soldagem (empenos).

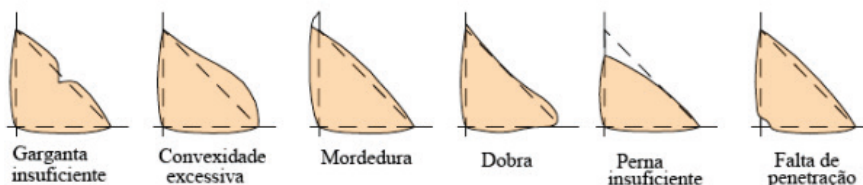
Figura 36 – Exemplo de descontinuidade na soldagem

5.4 Perfis incorretos da solda

O perfil de uma solda é importante, pois variações geométricas bruscas agem como concentradores de tensão, facilitando o aparecimento de trincas, ou favorecendo o aprisionamento de escória.
