## CAPÍTULO 2

# ESTUDO DOS MECANISMOS DE CORROSÃO EM JUNTAS SOLDADAS POR PROCESSOS MIG CONVENCIONAL E MIG PULSADO DE UMA LIGA DE ALUMÍNIO DA SÉRIE 5XXX

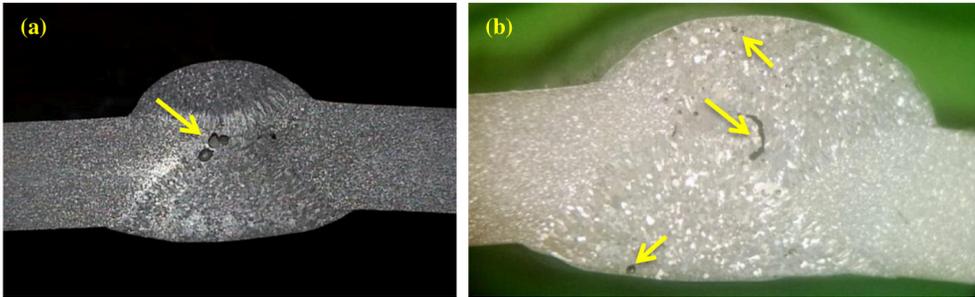
A Figura 1 apresenta a macroestrutura das ligas soldadas por processo MIG convencional (Fig. 1 a) e por processo MIG pulsado (Fig. 1 b), onde verificamos a integridade e a qualidade do cordão de solda. Em ambos os corpos, destaca-se a presença de porosidades e imperfeições no cordão de solda. Na Figura 1 (a), com as setas em amarelo são destacados dois grandes poros ao centro da amostra, enquanto que na Fig. (b), os poros ocorrem no central e também alguns na extremidade superior e inferior do cordão de solda, representando maior fração de poros de poros no cordão de solda para a amostra soldada por processo MIG pulsado.

Figura 1 – Macroestruturas e qualidade dos processos de soldagem: (a) MIG Convencional e (b) MIG Pulsado.

A presença de imperfeições e porosidades observadas nas imagens da Figura 1 influenciam diretamente nas propriedades da liga, como por exemplo, as propriedades mecânicas. Poros e imperfeições são causadores de tensões que contribui para possível nucleação e propagação de trincas na liga, ou seja, esta região, cordão de solda, fica mais suscetível a falhas e ainda se configura como região de heterogeneidade microestrutural que impacta na resistência à corrosão das ligas metálicas.

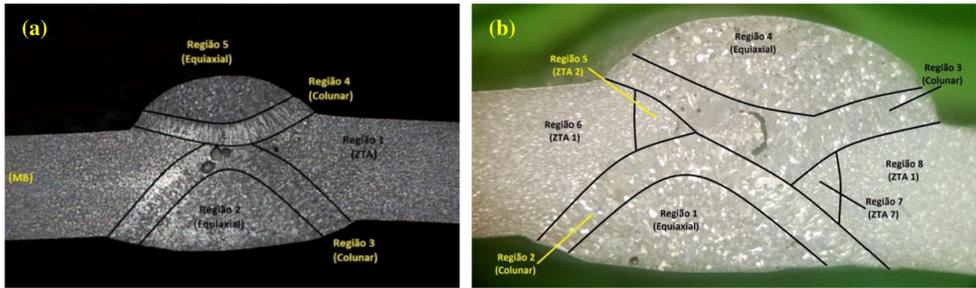
De acordo com os estudos de Santos (2016), o corpo de prova 01, Figura 2 (a), a presença de uma ZTA composta de grãos equiaxiais de magnitude maior que os do metal de base, seguida de dois cordões de solda, um superior e um inferior, com estruturas colunares próximas à ZTA e equiaxiais no centro da zona. Já no corpo de prova 2, Figura 2 (b), há a presença de duas ZTAs compostas de grãos equiaxiais de magnitude maior que os do metal de base, seguida de duas regiões com o cordão de solda, uma superior e uma inferior, com estruturas colunares próximas à ZTA e equiaxiais no centro.

Figura 2 – Microestrutura com as zonas demarcadas: (a) corpo de prova 1 e (b) corpo de prova 2.

A soldagem feita na direção longitudinal da chapa faz com que a solidificação ocorra nesse sentido, ocasionando a formação de grãos colunares tanto na direção desse sentido de solidificação como no sentido da região central. Normalmente, na soldagem convencional os grãos gerados na interface da linha de fusão com o substrato crescem a partir dos grãos já solidificados do metal de solda, ao longo da linha de fusão e estes, no decorrer da solidificação, tendem a se alongar em direção ao centro do cordão. Entretanto, para o caso específico da pulsação, em decorrência da variação no perfil da linha de fusão, a direção de máximo gradiente térmica variará ciclicamente. Como resultado, a mudança cíclica na direção reduz o crescimento dos grãos para curtas distâncias, dando lugar à solidificação de pequenos grãos com diferentes direções de crescimento, conforme observado na Figura 2 (SANTOS, 2016).

O passe de reverso realizado no corpo de prova 2 possibilitou a formação do cordão de solda inferior, com tamanho de zona colunar maior que a superior, como pode ser observado na Figura 2 (b). Esse passe de reverso também pode ter tratado termicamente o cordão de solda superior, refinando a sua estrutura. Quanto à metalurgia da soldagem, as mesmas considerações feitas em relação ao corpo de prova 1 são válidas para o 2 (SANTOS, 2016).

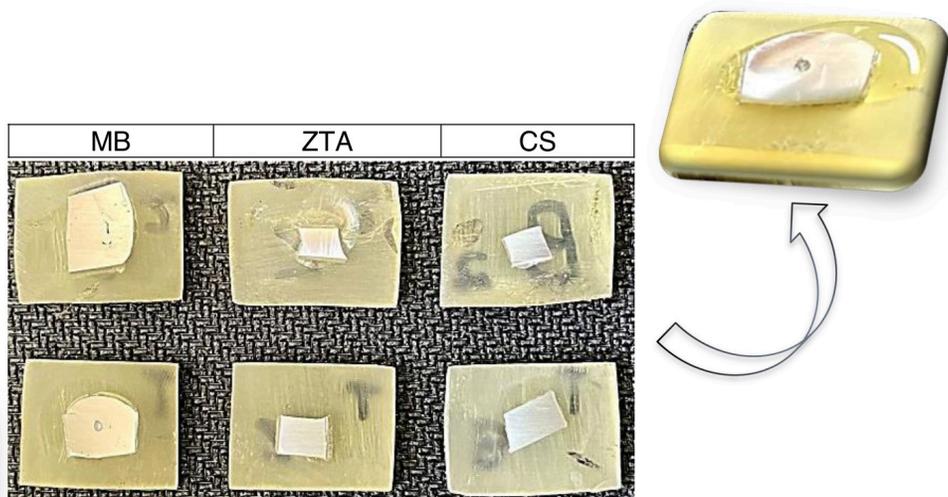
A Figura 3 demonstra os corpos de prova das três regiões de estudo (MB, ZTA e CS) das amostras resultantes dos processos de soldagem 1 (MIG convencional) e 2 (MIG pulsado) com superfícies preparadas na lixa até 2500 mesh, antes de serem submetidas ao ensaio de imersão em solução de NaCl 0,5M.

Figura 3 – Superfície de amostras preparadas para ensaios de imersão em solução de NaCl 0,5M, em detalhe da superfície imersa.

A Figura 3 representa a imersão em NaCl 0,5M realizado nas amostras para os tempos de 30 e 60 minutos. Todas as amostras dos processos (1 e 2), regiões de interesse MB, ZTA e CS, receberam solução simultaneamente, com o auxílio de um conta gotas para garantir que as superfícies não ficassem sem solução durante o tempo proposto para a imersão. Já para o tempo de 120 minutos, as amostras foram imersas em recipiente com volume de solução suficiente imergir as superfícies de ensaio.

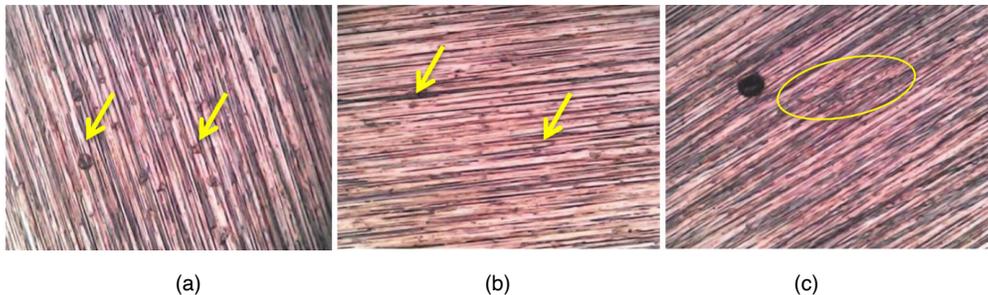
Logo, após os ensaios de imersão em tempos (30, 60 e 120) minutos, foi realizada a observação das respectivas superfícies em microscópio óptico. Destacamos que as ranhuras presentes nas superfícies dos corpos de prova apresentados nas Figuras 4 a 8, são provenientes da preparação da superfície, isto é, do lixamento antes do ensaio de imersão. A Figura 4 mostra corpos de prova do processo de soldagem MIG convencional (amostra 1) após imersão de 30 minutos em NaCl 0,5M, são demonstrados em setas amarelas pontos de corrosão localizada “pits. Percebemos pontos de corrosão localizada com maiores diâmetros na Figura 4 (a) correspondente à superfície de MB, enquanto que na micrografia da Figura 4 (b) correspondente a ZTA, observamos um mecanismos de ataque localizado totalmente distribuído e com menores diâmetros em toda superfície. Contudo, para a região do CS, não observamos nítidos pontes de corrosão como nas superfícies do MB e ZTA, levando ao entendimento de que estas regiões da solda são mais suscetíveis ao processo corrosivo que o CS.

Figura 4 – Micrografias de superfícies após 30 minutos de imersão em NaCl 0,5M, Amostra 1: (a) MB, (b) ZTA e (c) CS, aumento de 100x.

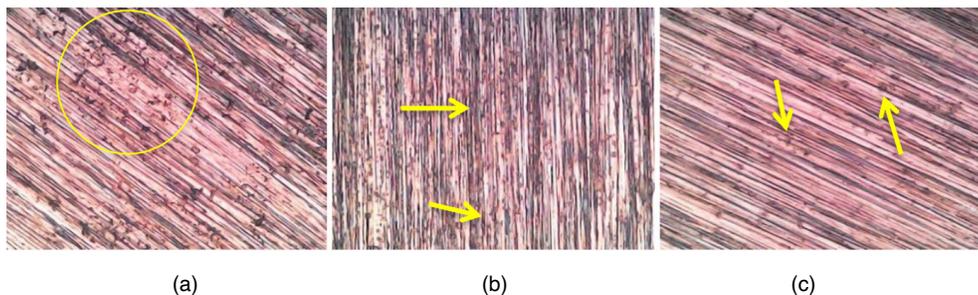
De forma semelhante na Figura 5, o MB, ZTA e CS, da amostra de solda MIG pulsado, também, apresentaram visivelmente mecanismo de corrosão localizada, apontada pelas setas em amarelo, após a imersão por 30 minutos em solução de NaCl 0,5M. No MB, notam-se regiões com corrosão de aspecto mais generalizada, enquanto o CS e ZTA apresentam locais pontuais de corrosão. Diferente do que foi observado para a amostra soldada por MIG convencional, na região do CS para soldagem MIG pulsado observamos a ocorrência da corrosão localizada, Figura 5 (c) e com diâmetros mais grosseiros que para a região da ZTA, Figura 5 (b).

Figura 5 - Micrografias de superfícies após 30 minutos de imersão em NaCl 0,5M, Amostra 2: (a) MB, (b) ZTA e (c) CS, aumento de 100x.

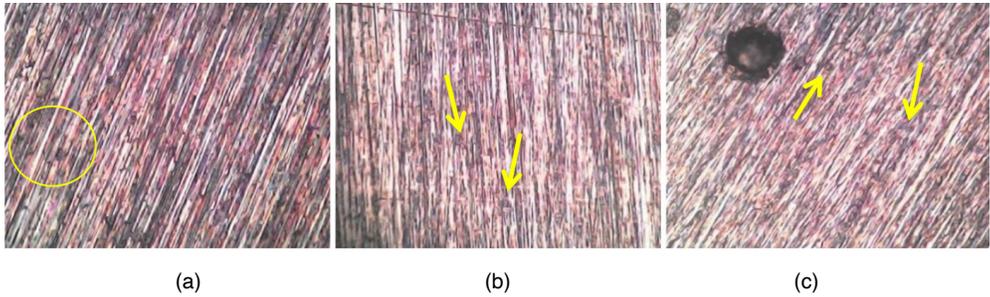
As Figura 6 e 7 mostram micrografias das amostras dos processos 1 e 2 e suas respectivas áreas de interesse MB, ZTA e CS após ensaio de imersão em NaCl 0,5M para o tempo de 60 minutos, evidenciando a presença de corrosão na superfície de ambas as amostras. Assim como observado para o tempo de 30 minutos de imersão, os corpos de prova correspondentes ao MB, para ambos os processos, apresentaram maior susceptibilidade à corrosão, seguido pela região da ZTA e menos susceptível à corrosão, a região do CS.

Figura 6 - Micrografias de superfícies após 60 minutos de imersão em NaCl 0,5M, Amostra 1: (a) MB, (b) ZTA e (c) CS, aumento de 100x.

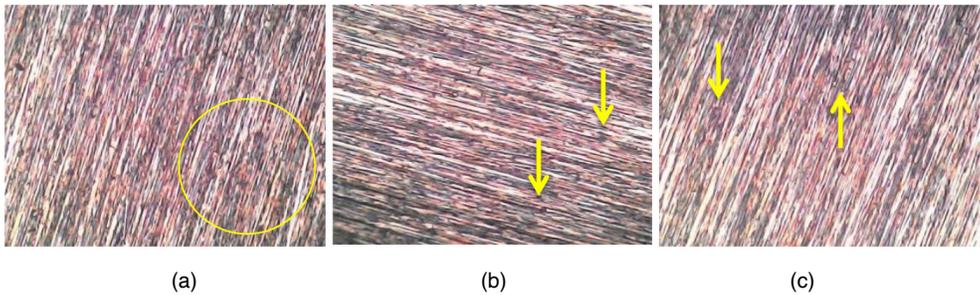
Figura 7 - Micrografias de superfícies após 60 minutos de imersão em NaCl 0,5M, Amostra 2: (a) MB, (b) ZTA e (c) CS, aumento de 100x.

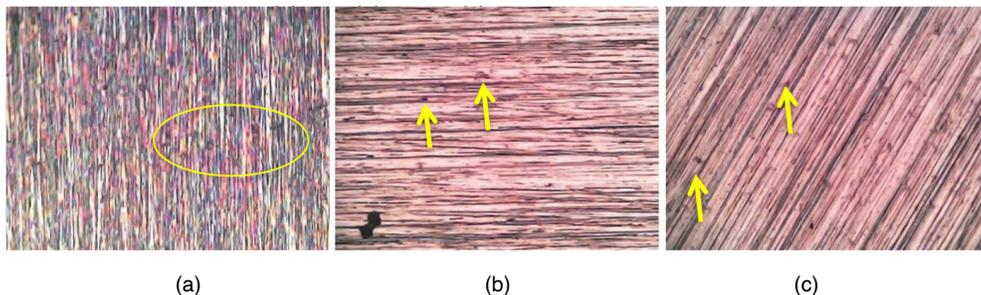
De forma análoga, nas Figuras 8 e 9 são apresentadas micrografias das superfícies ensaiadas, após imersão em NaCl 0,5M para o tempo de 120 minutos. Nas micrografias são demonstradas em setas amarelas pontos de corrosão localizada, diferente do que foi observado para os tempos de 30 e 60 minutos, para o tempo de 120 minutos temos a presença significativa de corrosão localizada para a região do CS da amostra 1 (Figura 8c). Para o MB verificamos superfícies completamente oxidadas (Figuras 8a e 9a), onde temos mecanismos simultâneos de corrosão localizada e generalizada, e para os corpos de prova das ZTAs, assim como no CS, observamos frequentes pontos de corrosão localizada (Figuras 8b e 9c).

Figura 8 - Micrografias de superfícies após 120 minutos de imersão em NaCl 0,5M, Amostra 1: (a) MB, (b) ZTA e (c) CS, aumento de 100x.

O tempo de 120 minutos de imersão dificulta a definição do mecanismo de corrosão predominante para as diferentes regiões/processo de soldagem MIG convencional e MIG pulsado, uma vez que para tempos de 30 e 60 minutos conseguimos observamos menor suscetibilidade à corrosão localizada para a mostra 1 na região do CS frente as outras regiões e em comparação com a mesma região (CS) da amostra 2 (MIG pulsado) que mostrou susceptibilidade à corrosão localizada em todos os tempo de imersão ensaiados.

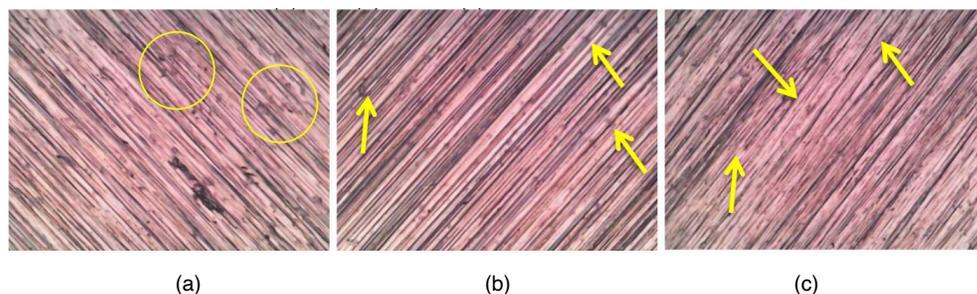
Figura 9 - Micrografias de superfícies após 120 minutos de imersão em NaCl 0,5M, Amostra 2: (a) MB, (b) ZTA e (c) CS, aumento de 100x.
