ESTUDO DO DESGASTE DE FRESAS DE AÇO RÁPIDO NITRETADAS E COM TRATAMENTO DUPLEX NA USINAGEM DO AÇO SAE 1020

STUDY OF WEAR OF NITRIDED HIGH-SPEED STEEL MILLING CUTTER WITH DUPLEX TREATMENT IN MACHINING SAE 1020 STEEL

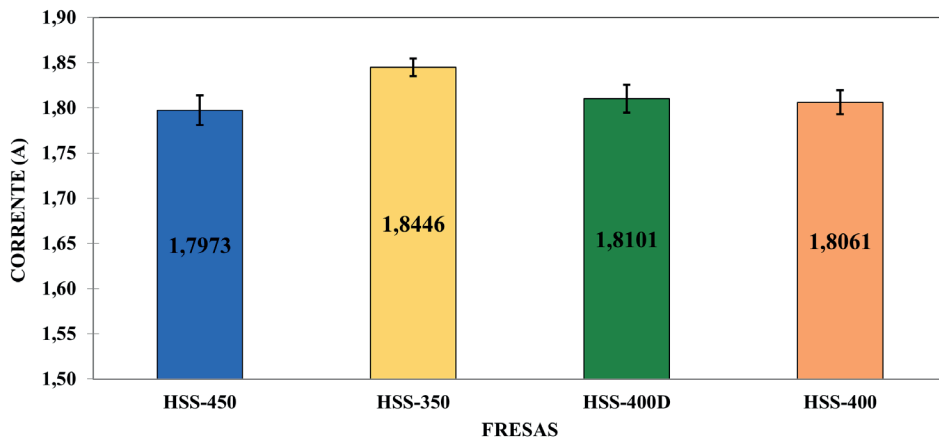
Gráfico 1 – Média das correntes solicitadas por cada fresa na remoção de material

As médias dos valores RMS de corrente elétrica medidos durante a remoção de material pelas fresas estão representados no Gráfico 1. Percebe-se que a fresa HSS-450 foi a que menos solicitou o motor da máquina-ferramenta e, levando em conta que seu desgaste foi o menos acentuado entre as demais fresas, é notável que ela apresentou um dos melhores comportamentos entre as ferramentas. Logo em seguida, tem-se que a fresa HSS-400 apresentou um dos menores valores, também associado ao seu menor desgaste.
