REABILITAÇÃO DE ESTRUTURAS INACABADAS: ESTUDO DE CASO DA OCUPAÇÃO HARRY DANNENBERG

REHABILITATION OF UNFINISHED STRUCTURES: CASE STUDY OF THE HARRY DANNENBERG OCCUPANCY

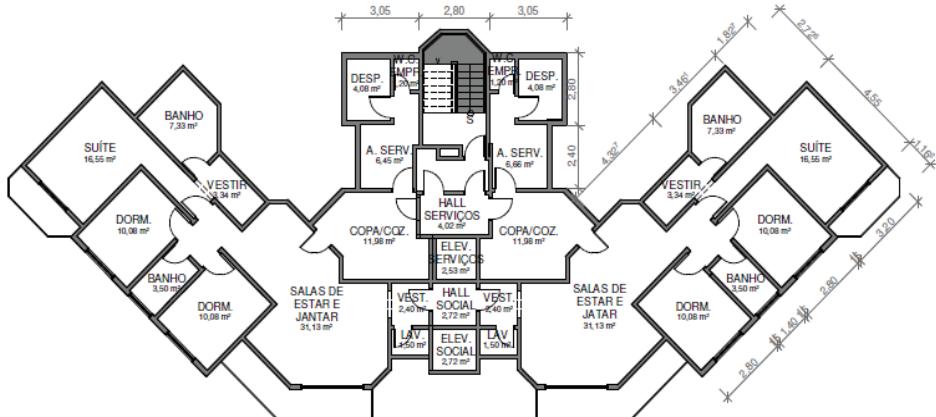
Figura 2. Planta original do edifício. Acervo do Autor

Tendo uma solução para a questão de propriedade do terreno podemos analisar, então, a adequação dos espaços físicos existentes para um programa de necessidades voltado à habitação social. Para isso foi feito um estudo sobre as plantas originais do edifício obtidas no Arquivo Municipal da prefeitura de São Paulo que nos mostra que no projeto original a planta contava com dois apartamentos por andar, com 3 dormitórios (sendo um com suíte e área para vestir) e um trecho recluso internamente separando a área de serviços e troca da empregada, como se pode ver abaixo:

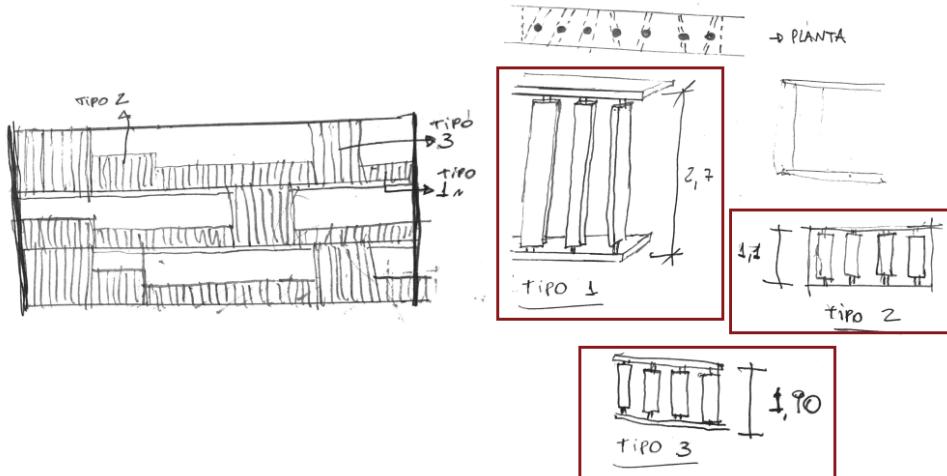
Figura 3. Estudo em croquis do autor para o fechamento para varandas pré-moldadas flexíveis em argamassa armada. Acervo do Autor

Na composição inicial acima existe uma variedade de alturas nas peças que criaria trechos reclusos nas varandas, onde podem ser locadas áreas de lavanderia externa por exemplo, e diminuindo gradativamente até a altura padrão de 1,10m. Estas peças foram concebidas com a ideia de que o edifício utilizasse grandes varandas e possibilitasse grandes áreas comuns e de circulação aos moradores, dando leveza à fachada nova do

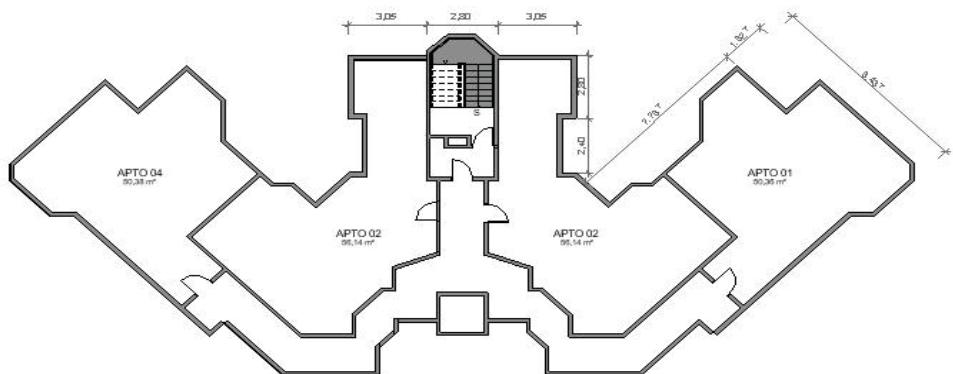
Figura 4 . Estudo no programa Autocad pelo autor para a nova planta do edifício. Acervo do Autor

A planta elaborada na figura 4 tenta adaptar o formato existente a um conjunto de habitações com quatro apartamentos por andar, tendo áreas entre 50m² e 56m². Apesar do espaço razoável disponível para cada residência o recorte excessivo na planta dificultaria a disposição e circulação interna, uma vez que o projeto original foi pensado para dois apartamentos por andar. Outra problemática nesse desenho é que seria possível abrigar apenas 60 famílias, captando 75% das famílias contabilizadas pela defesa civil que residiam no local até sua retirada. Para qualificar a distribuição dos ambientes dentro das residências, a circulação horizontal semipública e aumentar o número de famílias na edificação reabilitada foi necessário repensar o aproveitamento da estrutura existente e, talvez, a ampliação da laje dos pavimentos tipo.

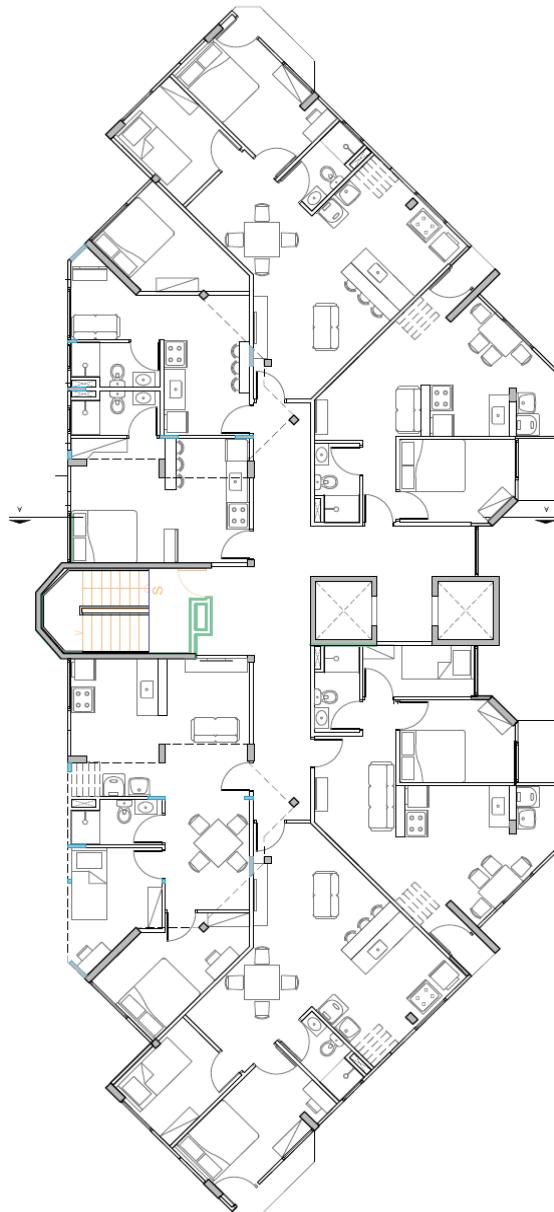
Figura 5. Projeto final da planta tipo dos pavimentos na edificação reabilitada. Acervo do Autor

A planta da figura 5 apresenta soluções de disposição interna que levam em consideração o perfil dos moradores da ocupação descrito pelo serviço de assistência social no início deste trabalho, onde contempla em grande parte as famílias de casais com filhos mas também outras formas de família como casais sem filhos, pessoas solteiras, idosos, etc. Desta forma o dimensionamento dos apartamentos varia na quantidade de dormitórios e em alguns casos propõe uma planta livre para que os próprios moradores adaptem os espaços de acordo com suas necessidades. Uma vez solucionado o problema em planta é necessário repensar os fechamentos externos que, agora, não poderão servir apenas como peças de fechamentos para varanda uma vez que o perímetro do edifício não será mais a circulação entre unidades.

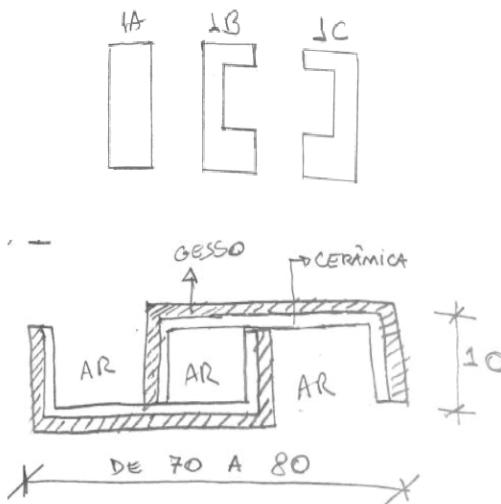
Figura 6. Croqui de peças pré-moldadas para fachada: elevações (1^a, 1B, e 1C) e planta. Acervo do Autor

A peça agora com finalidade de fechamento (Figura 6) conta com dois trechos distintos que se encaixariam em faces opostas criando um colchão de ar entre elas para interromper a reverberação do som no interior da peça. Sua montagem podia também ser facilitada pois cada peça seria içada através de arranques embutidos nas armações e, ao encaixar uma peça sobreposta a outra, não seria necessário medi-las, uma vez que cada uma seria encaixada no meio da anterior. Outros itens de finalização são incluídos nessa nova opção como o acréscimo de cerâmica, que possibilita um melhor desempenho térmico e um arremate da parte externa em gesso para possibilitar a entrega da peça semifinalizada, sendo necessário apenas que in loco fosse feita uma pintura para dar o acabamento.

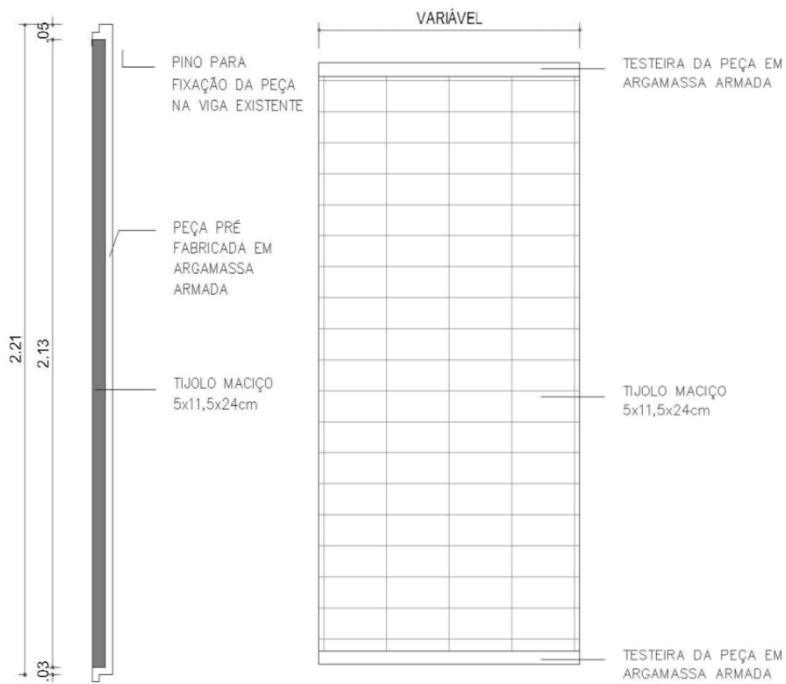
Figura 7. Projeto da peça escolhida para vedação da fachada. Acervo do Autor

Nela também está definida a colocação dos tijolos em junta “a prumo” envolta na base em argamassa armada, dando sustentação e unidade para o pré-moldado além possibilitar seu encaixe nas lajes existentes através de um sulco em seu verso, onde há

espaço suficiente para um pino interno que fixa a peça nas esperas metálicas previamente colocadas nas lajes existentes. Sua massa teria em média 390kg pelos cálculos preliminares e a quantidade de variações necessárias do pré-moldado quando confrontado com a planta chega a 12 no total. Nestas doze possibilidades apenas a largura seria alterada e cada uma delas se repetiria, no mínimo, 2 vezes em cada pavimento (devido a planta espelhada do lado direito para o esquerdo).

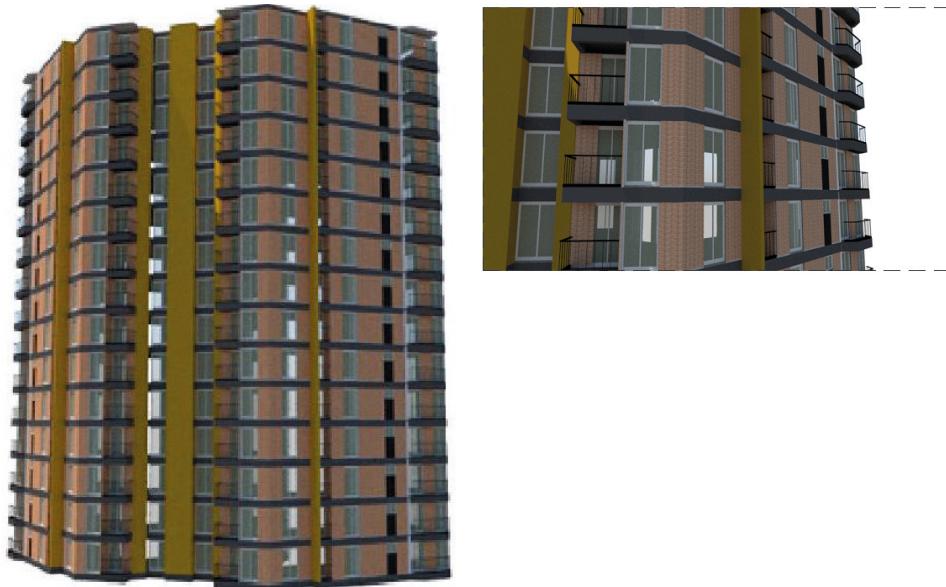
Figura 8. Projeto em 3D da composição da fachada. Acervo do Autor

As aberturas do edifício no geral seriam metálicas possuindo a altura total do pé direito dos pavimentos, com exceção dos banheiros que contam com peitoris fazendo parte da caixilharia. A perspectiva 3D (Figura 8) mostra a composição da fachada da edificação: a união dos fechamentos pré-moldados em tijolo aparente, a caixilharia e a pintura em amarelo da estrutura em concreto armado existente. A conexão visual entre os tijolos aparentes da nova estrutura com a memória dos tijolos irregulares da antiga ocupação é, também, uma forma de respeito a história do local que se tornou um ponto de referência no bairro por décadas.

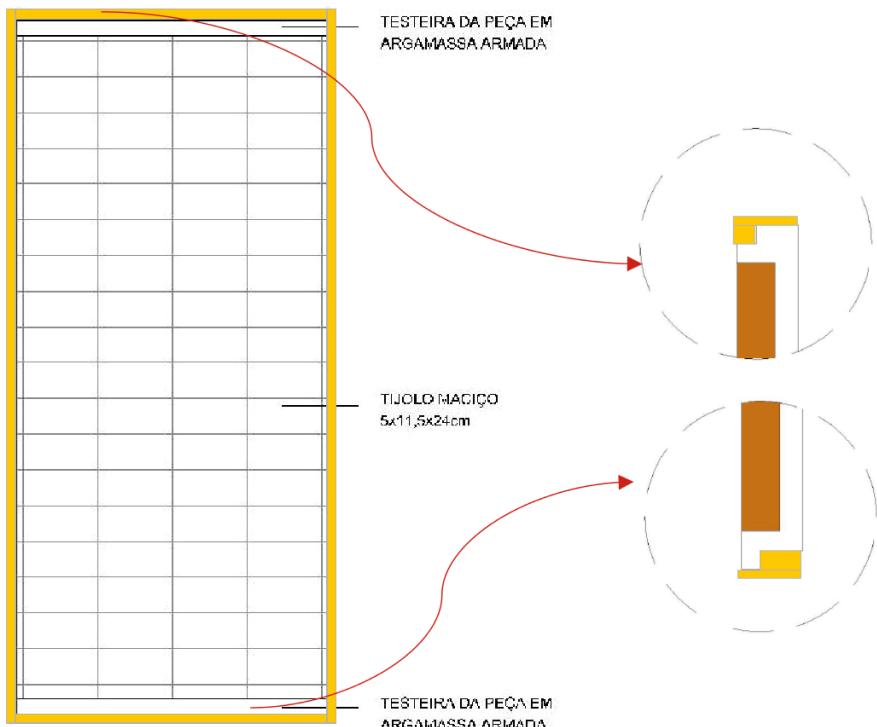
Figura 9. Esquema executivo da peça. Acervo do Autor

O desenho esquemático acima marca em amarelo as peças de MDF necessários para composição da forma, juntamente com uma chapa fina do mesmo material sob estas que daria fundo à peça. Para a execução foi elaborada uma lista de peças de madeira previamente medidas para fabricação da fôrma conforme a seguir:

- A. 1,24x0,05x0,02m (02 unidades)
- B. 1,24x0,07x0,02m (01 unidade)
- C. 1,04x0,07x0,02m (01 unidade)
- D. 1,16x0,05x0,02m (01 unidade)
- E. 1,16x0,02x0,02m (01 unidade)
- F. Base chapa 1,24x1,12m (01 unidade)

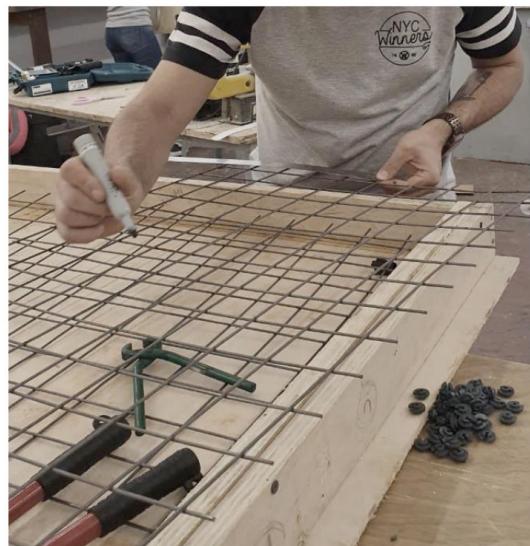
Figura 10. Foto na oficina durante a montagem da fôrma. Acervo do Autor

otimizado pelo uso da parafusadeira elétrica. Na sequência da montagem da fôrma de madeira iniciou-se o recorte da tela de aço 5x5 para armação da peça. O processo de medição conforme projeto e a marcação diretamente no aço pode ser visto na figura 10. A dobra da tela de forma manual foi um processo longo durante a preparação da fôrma. Como visto na figura 9 cada canto da armação foi demarcado com uma peça em MDF, fixada com braçadeiras metálicas na base e com a pressão do martelo foi feita a dobraria. Neste processo artesanal não foi possível um ângulo exato a 90°, o que gerou problemas no encaixe da armação na fôrma e também após a finalização da concretagem como veremos mais à frente.

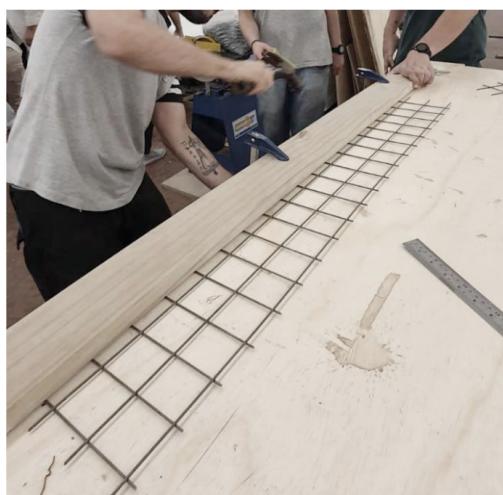
Corte esquemático da armação na sua extremidade
ao formar 90º

Figura 11. Foto na oficina durante a montagem da fôrma + esquema em corte da dobraria. Acervo do Autor

Após a marcação, recorte e dobra foram colocados os espaçadores plásticos tipo EPR15 sob a tela de aço. Nos cantos onde o desenho do pré-moldado exige dobras na armação foram colocados espaçadores adicionais e, assim, foi constatado um problema na medição inicial pois a medida de 5mm destes espaçadores não foi considerada na planta da armação. Este problema somado ao da dobra manual citado acima gerou o retrabalho de recorte e ajuste das pontas considerando, agora, estas medidas adicionais. Com a fôrma finalizada iniciamos o preparo da argamassa misturando cimento, areia e água em uma betoneira movida a tração manual. A partir daí foi iniciada a concretagem da peça como vemos na figura 12. O nivelamento da argamassa foi feito com a própria colher de pedreiro, com a ajuda de uma régua niveladora e, sem vibrador disponível na oficina, houve dificuldade para penetrar a argamassa nas juntas mais estreitas do interior da peça, mesmo que antevendo este problema tenha sido deixada a massa no estado líquido máximo permitido (para não prejudicar a cura do concreto). Após o nivelamento da parte superior aproveitou-se a argamassa fresca para assentar os tijolos cerâmicos maciços (10,2x5,2x22,2cm) para que a cura agregasse totalmente os materiais sem necessidade de outro elemento colante (também evitaria aumentar suas dimensões e, por consequência, seu peso).

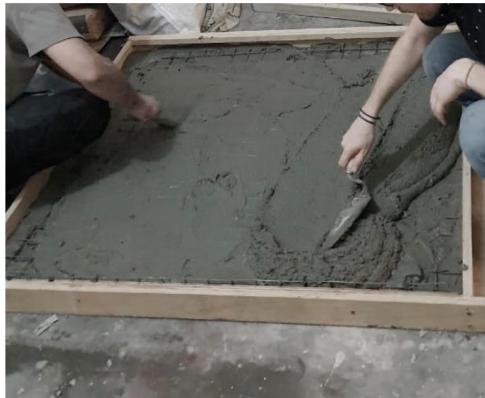
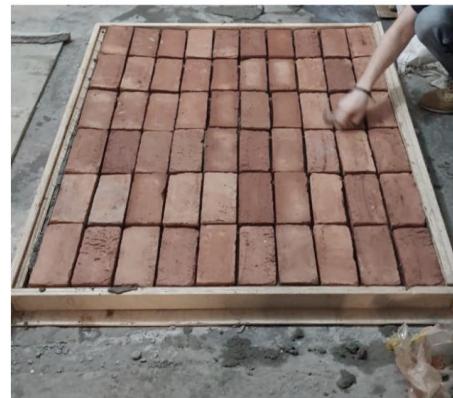
Figura 12. Foto da concretagem na oficina. Acervo do Autor

Ao colocar os tijolos sobrepostos foi constatada a sua irregularidade relevante (em algumas peças chega a quase 1cm) e o nivelamento total da peça acabada foi impossibilitado. Além disso a baixa qualidade do material dos tijolos ficou mais evidente com a quebra de muitas peças durante o manuseio.

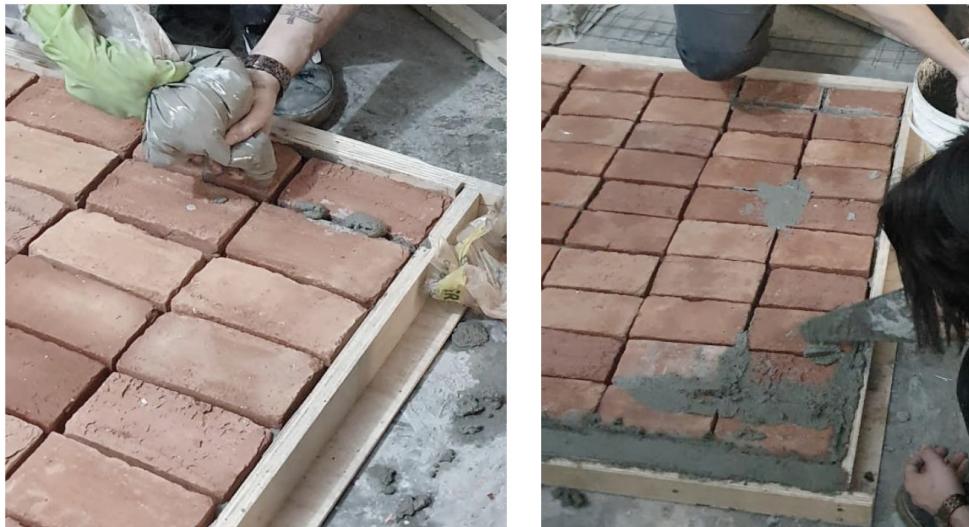
Figura 13. Foto na oficina durante o rejuntamento das peças. Acervo do Autor

É evidente também, como mostram as fotos da figura 13, a dificuldade na colocação da argamassa nas juntas dos tijolos. Após a tentativa mostrada, de introdução por afunilamento (improvisando um tipo de “saco de confeiteiro”) optou-se por colocar toda a argamassa sobre os tijolos para preencher completamente as juntas, retirar o excesso na parte superior e, após a cura, limpar totalmente a superfície dos tijolos raspando com uma lixadeira e uma escova de aço. Após a cura foi possível verificar o acabamento da peça que, apesar de ter ficado com aparência mais irregular que o desejável, ainda era possível de ser utilizada na fachada como um elemento pré-moldado sem necessidade de pintura posterior. O processo todo da confecção da peça, desde seu início até o final da concretagem totalizou 14 horas de serviço dedicado, tendo a montagem da fôrma ocupado 50% deste período.

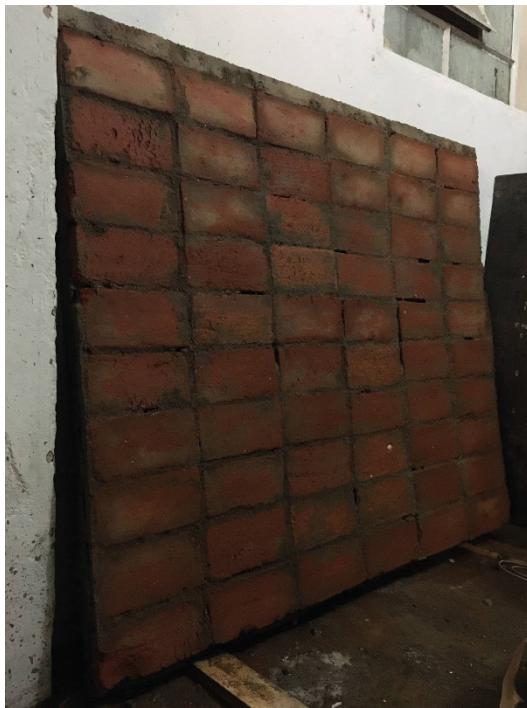
Figura 14. Foto da peça pronta, após cura e raspagem. Acervo do Autor

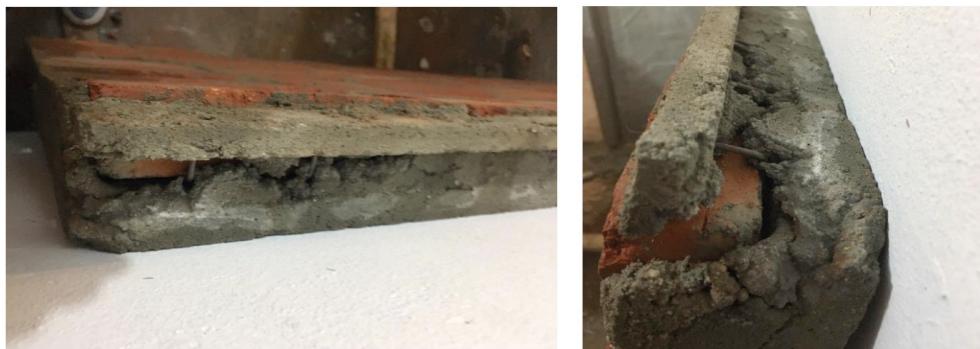
Figura 15. Fotos da deformação da peça. Acervo do Autor

Apesar disso na montagem do protótipo constatou-se que o controle rigoroso na produção destas peças é primordial pois a menor das distorções em medidas ou mesmo a menor das fissuras pode comprometer completamente o seu uso. Com sua pequena espessura (de 3cm), um erro de 0,5cm pode trazer instabilidade estrutural, exposição da armação, problemas de encaixe entre as peças, etc.

As fotos acima mostram problemas de manuseio na obra, como o das pontas de peças muito finas que geram ruptura durante a movimentação ou transporte. A falta de equipamentos adequados também dificulta a produção pois a falta de vibração da fôrma possibilitou a má distribuição do concreto, expondo a armação.
