O Essencial da Arquitetura e Urbanismo 3

ACESSIBILIDADE PARA IDOSOS EM ÁREA LIVRE PÚBLICA DE LAZER

A partir do exposto, o trabalho tem como objetivo avaliar as condições de acessibilidade espacial do Parque Dom Antônio Zattera (Figura 1), localizado no centro da cidade de Pelotas, estado do Rio Grande do Sul, sob o ponto de vista de idosos.

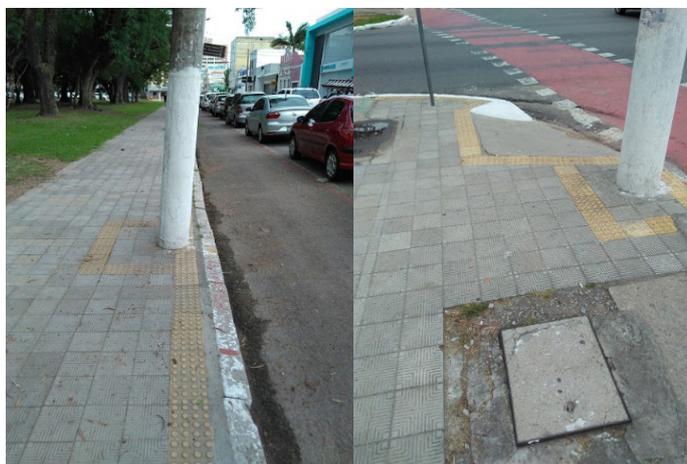
Figura 2 - Calçadas e rampas

Em relação ao deslocamento, segundo a NBR 9050 (2015), os pisos devem possuir material antiderrapante, com padronagem que evite a sensação de insegurança. No caso do Parque, observam-se calçadas, no geral, de boa qualidade. Porém, não há aplicação de sinalização tátil direcional, mas apenas alerta, identificando obstáculos (como postes ao longo do percurso), e o desnível entre a calçada e o leito carroçável. Em alguns casos, ainda é possível observar a presença de piso tátil de alerta, todavia, sem a existência de obstáculos no percurso. Acredita-se que foram previstos dessa forma considerando possível instalação de mobiliário urbano nestes locais.

As rampas de acesso, conforme a Norma Brasileira de Acessibilidade, devem possuir inclinação de até 8,33% e, no caso de reformas, de até 12,5%. No entanto, identificou-se rampas com desnível superior ao recomendado, o que gera desconforto e dificuldade de acesso para os usuários que utilizam cadeiras de rodas, principalmente.

Quanto ao deslocamento, notou-se que as rampas de acesso não estão de acordo com a norma, causando dificuldade e desconforto. Já o piso das calçadas se constitui de material antiderrapante e está de acordo com a normativa. No geral, as calçadas são de boa qualidade e possuem sinalização tátil de alerta nos limites entre a calçada e o leito carroçável. Porém, existe pouca sinalização tátil direcional e há piso tátil alerta instalado em locais onde não há obstáculos no percurso.

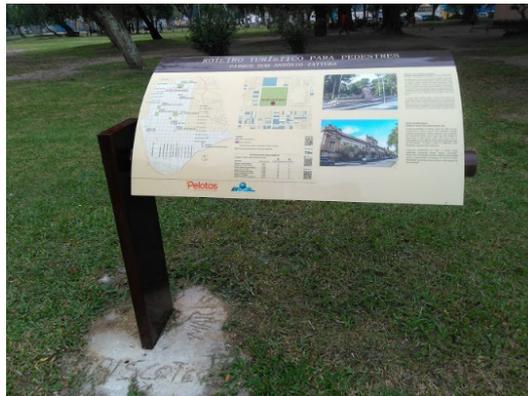
Figura 3 - Mapa para orientação espacial

A sinalização deve ser utilizada de, pelo menos, duas formas distintas, como visual e tátil ou visual e sonora. No Parque, porém, há apenas um mapa do local, que oferece a informação de forma visual, tornando impossível a troca de informações com usuários com deficiência visual e/ou iletrados. O mapa não apresenta letras grandes e contrastantes, dificultando a leitura por indivíduos com baixa visão.

Na entrada do Parque há uma placa com o nome do local de forma visual. Contudo, está bastante deteriorada com manchas e restos de adesivos.

Em relação à orientação espacial, não existe sinalização sonora, nem direcional tátil. Há, somente, sinalização visual através de um mapa do Parque e de uma placa com o seu nome, o que acaba impossibilitando que usuários com deficiência visual obtenham informações.

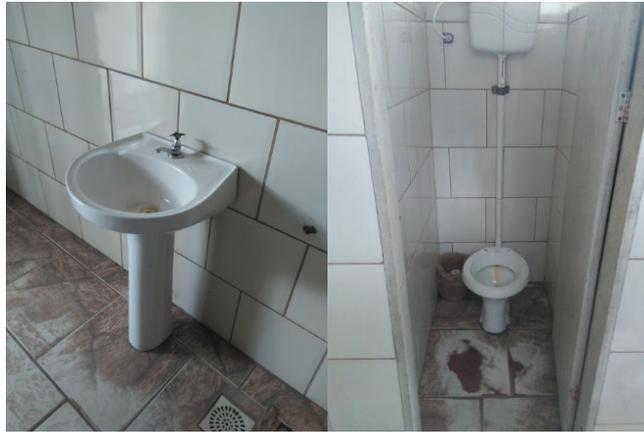
Figura 4 – Sanitários

Em se tratando do componente de acessibilidade uso, segundo a norma, deve existir, no mínimo, um sanitário acessível por pavimento em espaços públicos. Porém, o espaço destinado ao sanitário acessível é fechado e preenchido com materiais de limpeza. Não há área de manobra para cadeiras de rodas no sanitário. Além disso, a porta tem abertura para dentro, tornando inviável o uso para usuários que utilizem cadeiras de rodas.

Junto às pias, também não existe espaço que proporcione áreas de aproximação e as torneiras não são de acionamento automático, exigindo o movimento de giro para a liberação da água, impossibilitando o uso para indivíduos com restrições motoras ou, até mesmo, deficiências intelectuais. Também não foram previstas e instaladas barras de apoio para auxílio dos usuários com dificuldades motoras.

Por fim, tratando-se do componente uso, cabe ressaltar que os sanitários e bebedouros não podem ser utilizados por todos os indivíduos que frequentam o Parque. Exemplo disso é que as pessoas em cadeiras de rodas não podem utilizar os sanitários, pois o sentido de abertura das portas é para dentro, além de não possuírem área para aproximação junto à pia. Outro exemplo é que os indivíduos que possuam deficiência, ausência ou limitação nos membros superiores podem ter dificuldades no uso das torneiras, tendo em vista que há necessidade de movimento de giro para seu acionamento. Por fim, não existem barras de apoio que facilitem o uso por pessoas com dificuldades motoras. Quanto ao bebedouro, está instalado em área que possui um degrau em relação ao piso adjacente, em uma altura de 1,20 metros, o que impossibilita o uso por pessoas de baixa estatura ou em cadeira de rodas.

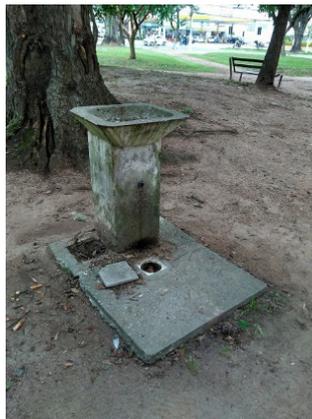
Figura 5 – Bebedouro

O parque também conta com um bebedouro ativo, que possui um pequeno degrau em sua base e não oferece espaço que permita a aproximação por pessoas em cadeiras de rodas. Além disso, o mesmo possui altura de 1,20m de altura, impossibilitando o uso por pessoas em cadeiras de rodas, de baixa estatura e ou usuários com nanismo.
