# GEOLOGIA AMBIENTAL:

## Tecnologias para o desenvolvimento sustentável - Vol. 1

### **AVALIAÇÃO DOS PROBLEMAS OPERACIONAIS PRESENTES EM ALGUMAS ESTAÇÕES DE TRATAMENTO DE ESGOTO NO CEARÁ**

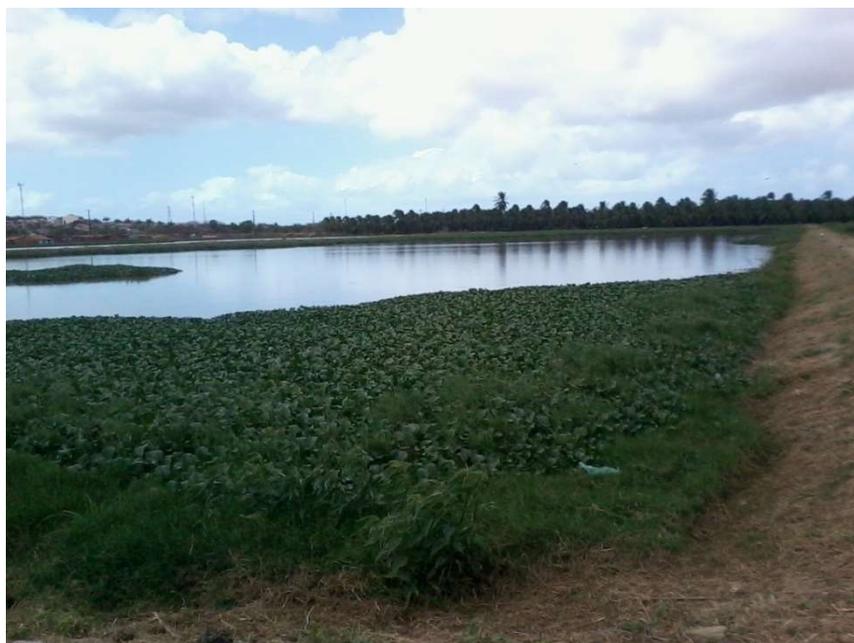
Nos questionários apresentados também foi perguntado sobre o crescimento de vegetação no interior das lagoas. Foi unanime a resposta de que ocorre crescimento de vegetação aquática no interior das lagoas (Figura 1).

Figura 1- Lagoa de Estabilização ETE Conjunto Ceará. Fonte: Autor.
