MEDIDAS PARA LA REDUCCIÓN DE LA VULNERABILIDAD DEL ACUEDUCTO RURAL DE POTOSÍ, PARROQUIA LA FLORIDA, MUNICIPIO CÁRDENAS, ESTADO TÁCHIRA, VENEZUELA

RESUMEN: El acueducto rural de Potosí (ARPOT), construido en 1978, abastece a 200 habitantes. Se encuentra expuesto a amenazas naturales y antrópicas, situándolo en condición de vulnerabilidad ante la ocurrencia de eventos adversos. En virtud de ello, se formularon medidas de mitigación y emergencia para disminuir su fragilidad y proporcionar agua en mayor calidad

MEASURES TO REDUCE THE VULNERABILITY OF THE RURAL AQUEDUCT OF POTOSÍ, LA FLORIDA PARISH, CÁRDENAS MUNICIPALITY, TÁCHIRA STATE, VENEZUELA

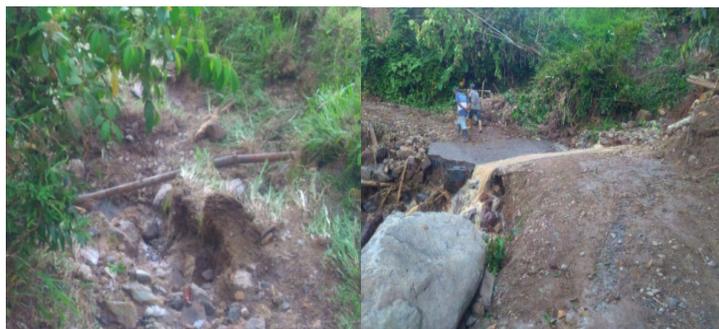
Parte de la vulnerabilidad física, puede evidenciarse en las siguientes figuras, relativas a la crecida de la quebrada La Paja el día 11 de octubre de 2018.

Figura 3. Tubería de conducción impactada por la crecida de la quebrada La Paja, fuertes lluvias acaecidas en el páramo El Portachuelo- sector San Francisco.

materiales y humanos a las áreas afectadas. 2) Jerarquizar reparación de daños e informar a la comunidad. 3) Eliminar la turbiedad del agua. 4) Sustituir tuberías que presentan roturas. 4) Distribuir agua en tanques portátiles previa desinfección. 3) Establecer horarios de racionamiento. b) **Vulnerabilidad Física: Medidas de mitigación:** 1) Recuperar instalaciones del antiguo acueducto y aplicar medidas de conservación de sus nacientes para disponer de una fuente de reserva. 2) Capacitar a los miembros de la Junta de Agua junto con otros habitantes para realizar reparaciones. 3) Proteger los taludes y aumentar resistencia del terreno mediante barreras vivas, para evitar erosión. 4) Adquirir tuberías y válvulas. **Medidas de emergencia:** 1) Evaluar los daños de los componentes y hacerlo del conocimiento de los habitantes. 2) Limpiar el cauce de las quebradas. 3) Solicitar ayuda a los entes gubernamentales para habilitar las vías, en caso de deslizamientos. 4) Trasladar materiales necesarios para solventar los daños. 5) Reparar las unidades averiadas. 6) Realizar pruebas de funcionamiento y rehabilitar el servicio, y c) **Vulnerabilidad administrativa: Medidas de mitigación:** 1) Definir una política comunitaria para atender emergencias. 2) Ejecutar programa de mantenimiento preventivo. 3) Elaborar manual de operación y mantenimiento. 4) Establecer una cuota anual por el servicio. 5) Crear un fondo financiero de emergencia. **Medidas de emergencia:** 1) Solicitar apoyo a entes públicos locales, regionales y nacionales.
