# RECURSOS HÍDRICOS & TRATAMENTO DE ÁGUA 2

## ABASTECIMENTO DE ÁGUA NA COMUNIDADE PESQUEIRA DA PRAIA OLHO DE PORCO, PAÇO DO LUMIAR, MA, BRASIL: UM DIAGNÓSTICO PARTICIPATIVO

### WATER SUPPLY IN THE FISHING COMMUNITY OF OLHO DE PORCO BEACH, PAÇO DO LUMIAR, MA, BRAZIL - A PARTICIPATORY DIAGNOSIS

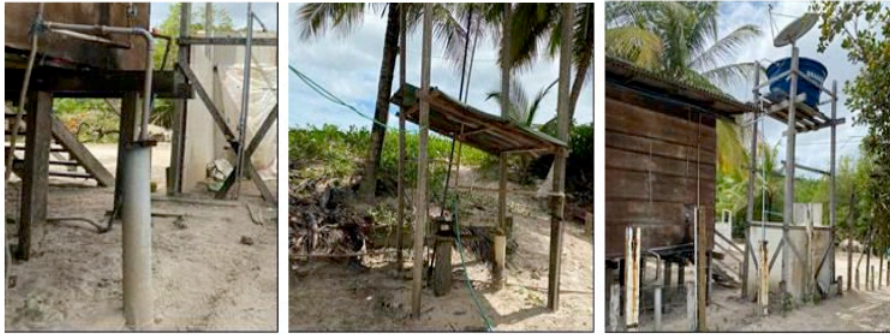
Mas a comunidade estudada não é atendida um Sistema de Abastecimento de Água (SAA), desta forma, suas necessidades são atendidas, por meio de Soluções Coletivas Alternativas de abastecimento (SAC), como a captação de água subterrânea em poços artesanais. Estes poços são de propriedade privada, pertencem aos proprietários das casas de veraneio na comunidade. Desta forma, suprem suas necessidades com o acesso a 6 poços, que podem ser usados sem nenhum custo ou cobrança de taxa. Os poços foram perfurados há 10 anos, possuem cerca de 18 metros de profundidade, todos possuem bombas que bombeiam a água para o armazenamento em caixas d'água de mil litros, como mostra a figura 2.

Sobre esse sistema de captação de água, Paludo (2010) detalha, que o poço artesiano é um poço perfurado com diâmetro pequeno, grande profundidade e possui um ponto importante, que a água jorra naturalmente do solo, pois sua própria pressão é suficiente para levá-la a superfície. Entretanto, quando a pressão não é considerável, é necessário a utilização de bombas, como no caso da comunidade estudada.

Figura 2 – Poços artesianos, bombas e armazenamento em caixas d'água de mil litros, na comunidade pesqueira Olho de Porco, Paço do Lumiar, MA, Brasil.

A Fundação Nacional de Saúde (FUNASA), recomenda que é necessário para este tipo de captação de água de manancial subterrâneo pelo menos a adição de cloro para o processo de desinfecção e ou oxidação do ferro e ou manganês dissolvido na água (BRASIL, 2017).

fazê-lo, executando apenas a manutenção e limpeza da caixa d'água regularmente. Torna-se urgente a vigilância e o controle da qualidade da água utilizada por esta comunidade e a adição de cloro a esta água para garantir uma água de qualidade para a população.

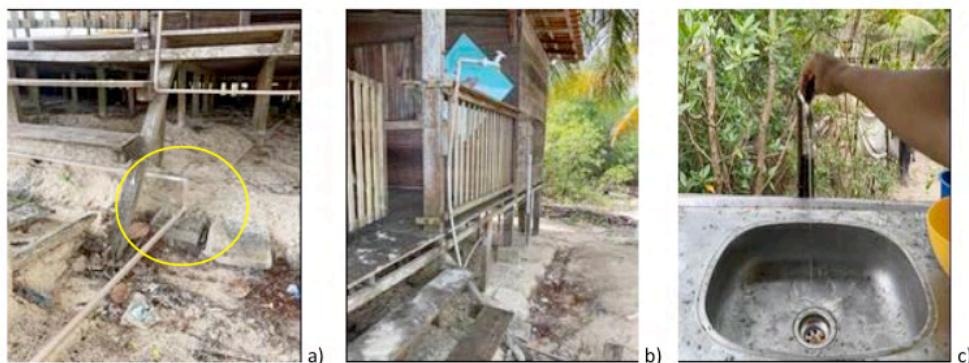
Para utilizar a água dos poços, houve investimento próprio dos comunitários para estender as tubulações de canos até as suas casas. A rede de tubulação é formada por um sistema simples de tubos de PVC de 25 mm dispostos no solo, em vala rasa muitas vezes aparente e expostos, para captar a água e alimentar as instalações hidrossanitários de suas residências (figura 3 a), a água disponível para os moradores em geral vem diretamente dos canos para as torneiras (figura 3b). Algumas casas não possuem caixa d'água ou qualquer outro tipo de reservatório onde possam armazená-las para serem usadas de forma contingencial, sendo assim, utilizam as torneiras individuais direto em suas pias, lavatórios e chuveiros (figura 3 c).

Figura 3 – a) tubulações simples de canos de PVC 25mm, b) torneiras direto dos canos e c) torneiras instaladas dentro das residências, na comunidade pesqueira da praia Olho de Porco, Paço do Lumiar, MA, Brasil.

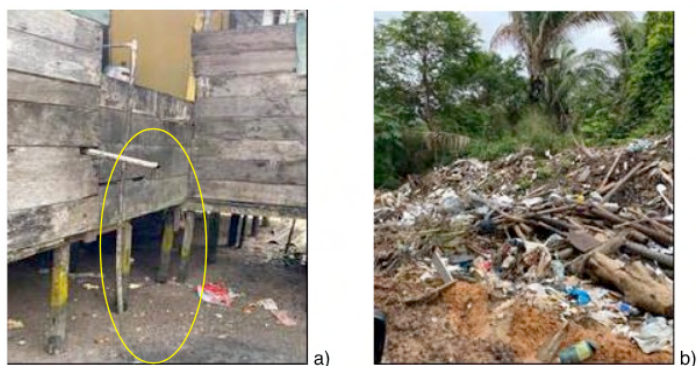
Ainda, durante as visitas à comunidade observou-se outros aspectos do saneamento básico, como o esgotamento sanitário, resíduos sólidos e a drenagem urbana. Estes também se apresentam ineficientes ou inexistentes. É preocupante uma vez que o esgoto das residências é lançado e despejado bruto em áreas de mangue, solo e praias da comunidade (figura 4 a). De acordo com Sousa et al. (2017), estes ambientes, quando sofrem intervenção do homem, como o lançamento de efluentes domésticos *in natura*, pode ter alterada toda sua dinâmica, trazendo consequências danosas devido à sua capacidade superior de assimilação destes sistemas naturais.

dos moradores que este serviço é disponibilizado pela prefeitura de Paço do Lumiar, mas o consideram como inadequado e precário. Visto que, o ponto de coleta da comunidade encontra-se a quase 1 km de distância, e os moradores são submetidos a percorrer uma longa distância a pé para depositar os seus resíduos, que inclusive, em períodos chuvosos, o serviço falha, acumulando uma grande quantidade de resíduos sólidos a margem da comunidade (figura 4 b). Os veículos de coleta não adentram a comunidade, pois as vias de acesso são estradas de barro com muita erosão e buracos. Há também, antes de chegar na comunidade uma ponte de madeira antiga que dá acesso, e que se encontra bastante avariada, onde não é seguro a passagem de veículos pesados.

Figura 4 – a) esgoto de uma residência sendo lançado diretamente no solo; e b) resíduos sólidos dispostos à margem, da comunidade pesqueira da praia Olho de Porco, Paço do Lumiar, MA, Brasil.

Outra opção são alguns pontos para disposição dos resíduos em *containers* próximos aos bares e restaurantes, a coleta dos resíduos sólidos na faixa de areia, ocorre de forma regular 3 vezes por semana, por um trator de uma empresa terceirizada contratada pela Prefeitura de Paço do Lumiar, mas de acordo com os moradores os mesmos ficam longe das residências. Uma alternativa para o problema seria a instalação na comunidade de caçambas ou *containers*, o que facilitaria a coleta que já é realizada na faixa de areia.
