# ANALISE DAS PROPRIEDADES MECÂNICAS E MICROESTRUTURAIS DO AÇO INOX DUPLEX SUBMETIDO A PROCESSOS DE SOLDAGEM

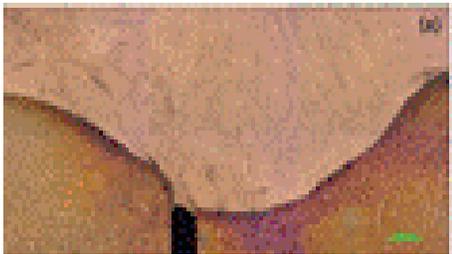
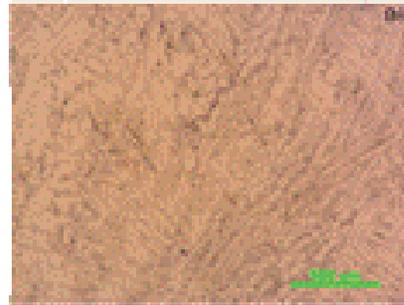
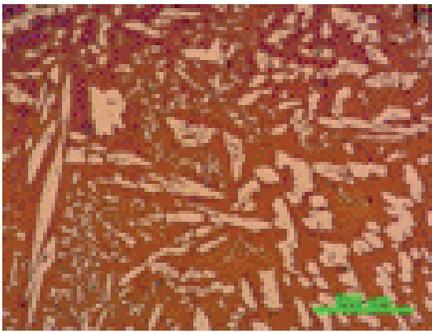
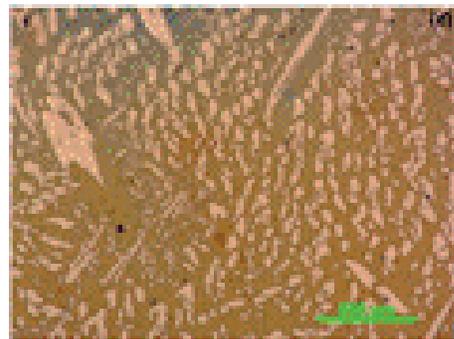
A caracterização microestrutural das amostras de todos os processos de soldagem estão apresentadas na Figura 1, que mostra as imagens do processo de soldagem a arco elétrico com eletrodo revestido não tratado.

Figura 1 - Microestruturas das amostras soldadas pelo processo a arco elétrico com eletrodo revestido: Panorâmica do Cordão de Solda/ Metal base (50x objetiva); b- Cordão de Solda (200x objetiva); c- Zona Termicamente Afetada (200x objetiva); d- Metal Base (200x objetiva). Ataque: Behara modificado

A caracterização microestrutural tornou possível analisar os defeitos apresentados nas zonas fundidas, zonas termicamente afetadas e metal base de todos os cordões de solda, tal como apresenta a literatura (BRACARENSE, 2000; CALLISTER, 2014). Em todas as amostras houve falta de fusão e penetração do cordão de solda, devido aos parâmetros utilizados nos processos de soldagem. Também foi constatada a presença de poros em todas as amostras, porém não é possível correlacionar sua causa diretamente com os processos de soldagem, pois existe uma quantidade relativa de poros no metal base, possivelmente gerados na manufatura do material. Em ambos os processos de soldagem não ocorreu a presença de trincas, mordeduras e sobreposição.

Diferentes tamanhos de grãos podem ser observados nos cordões de solda e no metal base das amostras. Isso ocorreu devido a composição química do metal de adição ser diferente do metal base, porém, mesmo a composição sendo diferente é o que indicam as normas de soldagem. Através das microestruturas foi possível observar que o processo TIG apresenta uma microestrutura mais homogênea, sendo então, o processo que melhor se sobressaiu, porém, a escolha do processo de soldagem depende da aplicação da junta soldada mostrando resultados coerentes com o que apresenta a literatura (BORSATO, 2001).

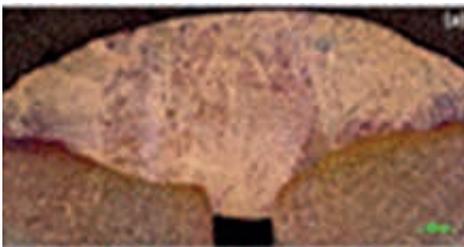
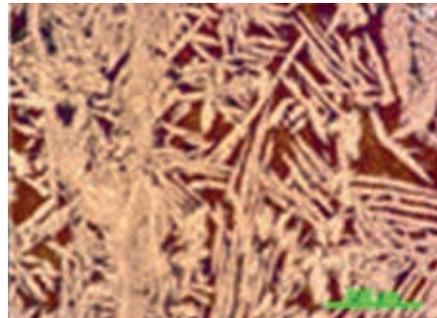
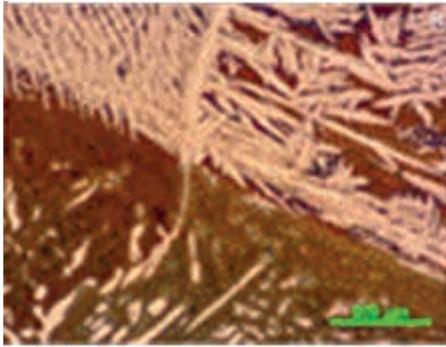
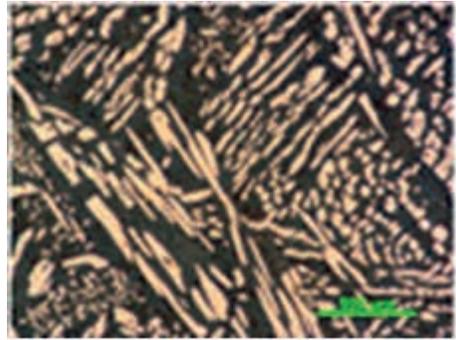
A Figura 2 mostra as imagens do processo de soldagem a arco elétrico com eletrodo revestido tratado termicamente.

Figura 2 - Microestrutura da amostra soldada pelo processo a arco elétrico com eletrodo revestido tratado termicamente: a- Panorâmica do Cordão de Solda/ Metal base (50x objetiva); b - Cordão de Solda (200x objetiva; c - Zona termicamente afetada (200xObjetiva); 2d - Metal Base (200x objetiva).  
Ataque: Behara modificado

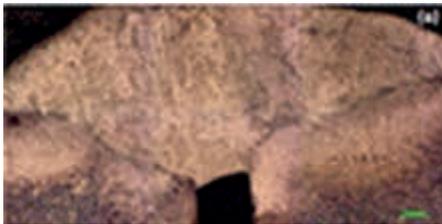
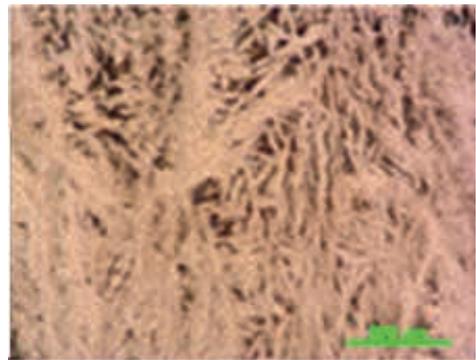
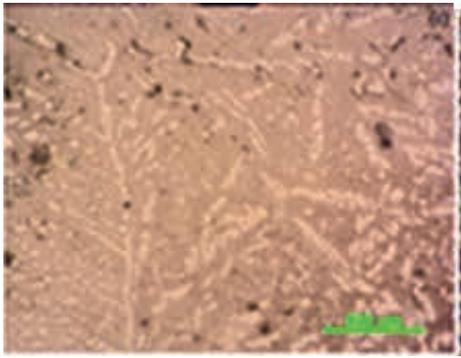
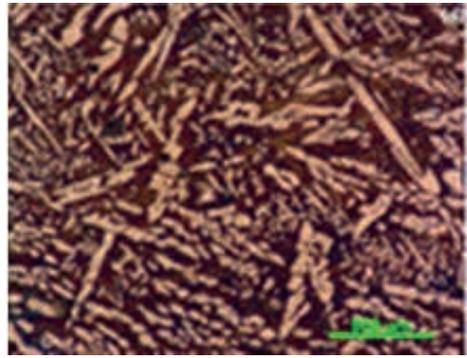
As Figura 3 e 4 tratam das imagens microestruturais referentes ao processo de soldagem MIG no corpo de prova do AID. A Figura 3 apresenta a microestrutura do corpo de prova do AID sem tratamento térmico enquanto a Figura 4 mostra a microestrutura dele após tratado termicamente.

Figura 3 - Microestrutura da amostra soldada pelo processo MIG, não tratado: a - Panorâmica do Cordão de Solda/ Metal base (50x objetiva); b - Cordão de Solda (200x objetiva); c- Zona Termicamente Afetada (200x objetiva); d - Metal Base (200x objetiva). Ataque: Behara modificado

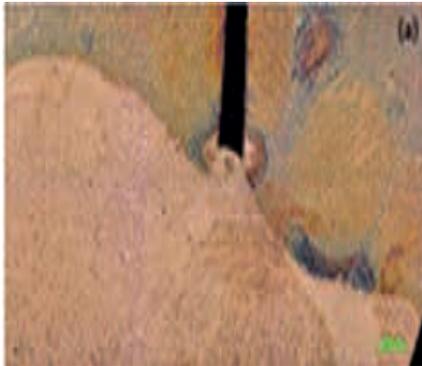
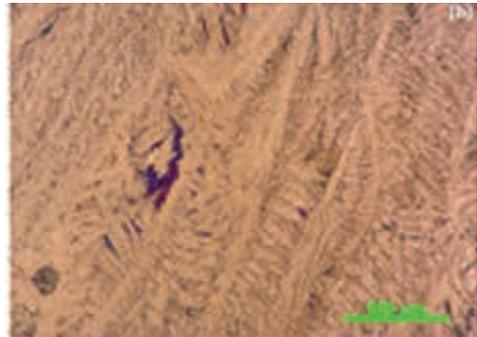
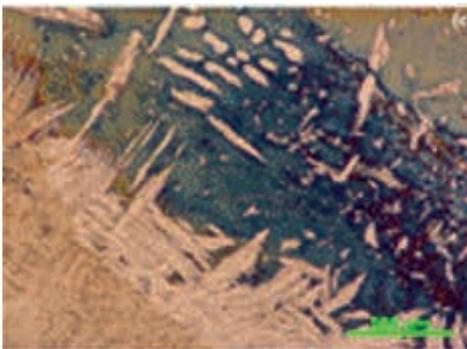
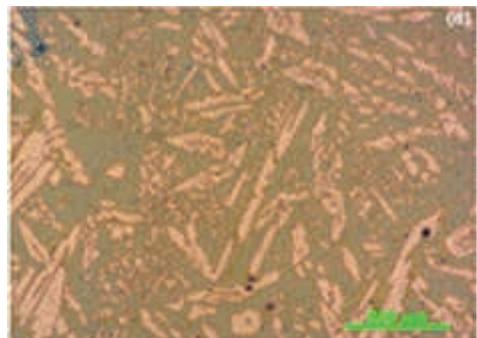
Figura 4: Microestrutura da amostra soldada pelo processo MIG, tratado termicamente: a - Panorâmica do Cordão de Solda/Metal base (50x objetiva); b - Cordão de Solda (200x objetiva); c-Zona Termicamente Afetada (200x objetiva); d - Metal Base (200x objetiva). Ataque: Behara modificado

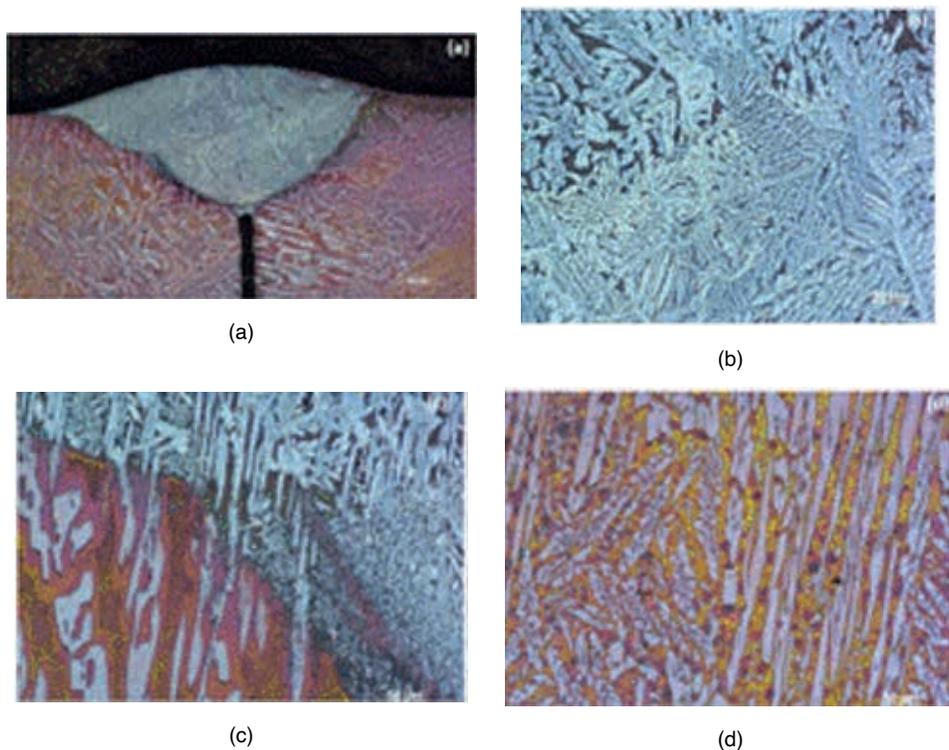
A Figura 5 apresentadas as imagens do processo de soldagem TIG no corpo de prova do AID não tratado termicamente e a Figura 6 mostra as imagens microestruturais após o processo de soldagem TIG tratado termicamente.

*Figura 5: Microestrutura da amostra soldada pelo processo TIG, não tratado: a- Panorâmica do Cordão de solda/ Metal base (50x objetiva); b- Cordão de Solda (200x objetiva); c-Zona Termicamente Afetada (200x objetiva); d- Metal Base (200x objetiva). Ataque: Behara modificado*

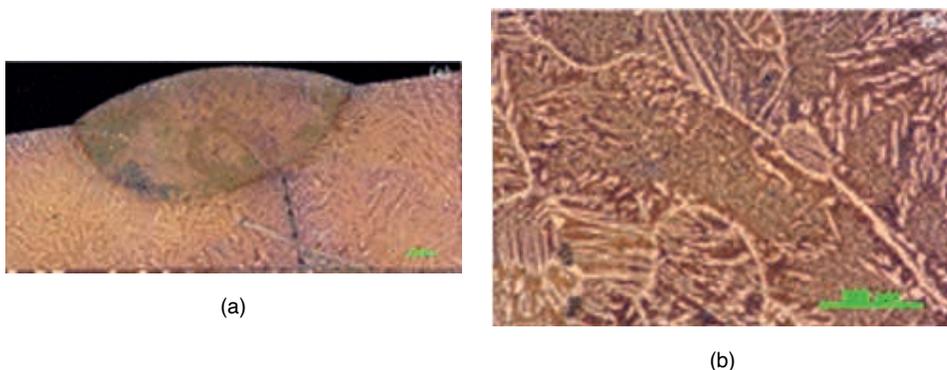
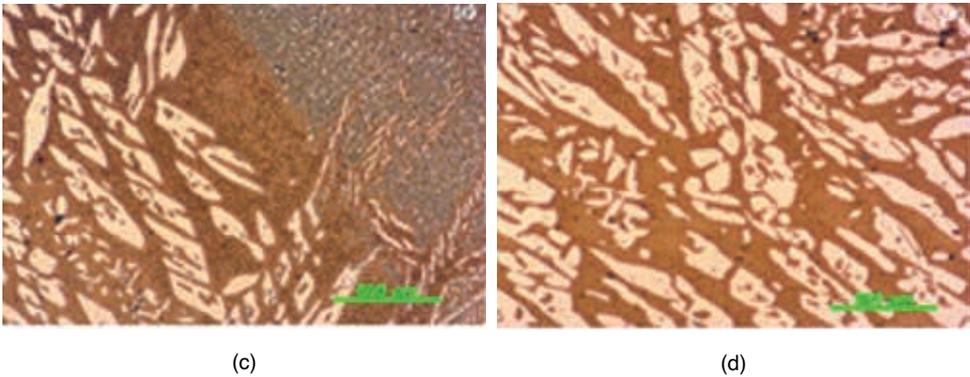
Figura 6: Microestrutura da amostra soldada pelo processo TIG tratado termicamente: a- Panorâmica do Cordão de Solda/ Metal base (50x objetiva); b- Cordão de Solda (200x objetiva); c- Zona Termicamente Afetada (200x objetiva); d- Metal Base (200x objetiva). Ataque: Behara modificado
