Gestão de Resíduos Sólidos 2

Gestão de Resíduos Sólidos

REJEITOS RADIOATIVOS DO MAIOR ACIDENTE RADIOLÓGICO DO BRASIL

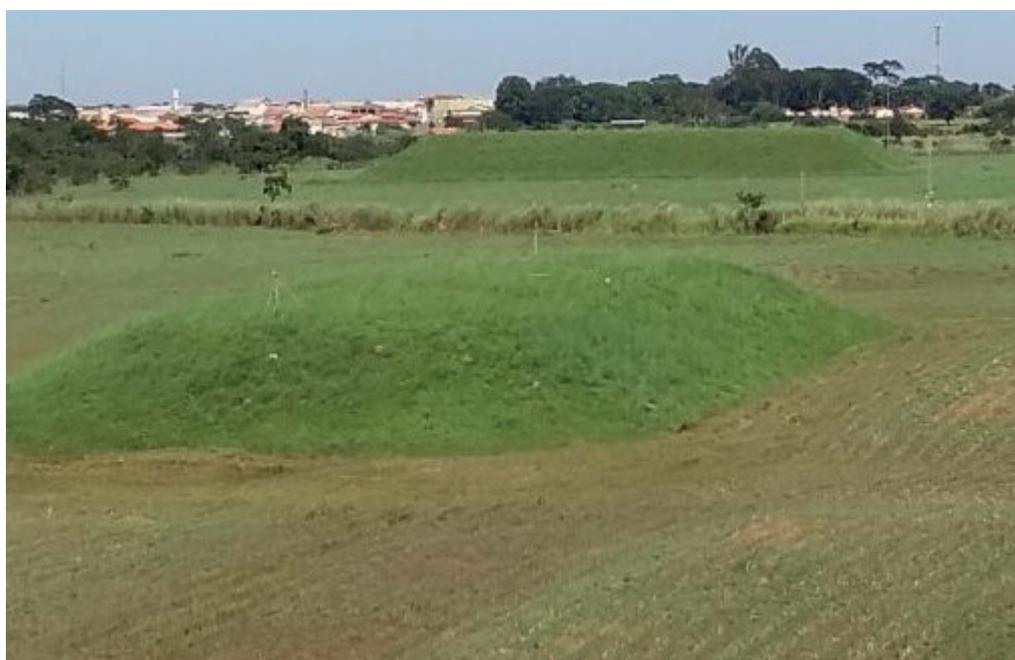
Imagem 1 - Apresenta a fotografia do repositório do Césio 137 em Abadia de Goiás. Parque Telma Ortegal. Abadia de Goiânia - Arquivo pessoal dos autores
Fonte: Fotografia tirada em 19/04/2017 – visão da torre de vigilância - CNEN.

Repositório basicamente é formado por “uma grande estrutura de concreto,

semelhante a uma caixa”, funcionando como uma barreira blindada. Uma vez preenchido e fechado, o bloco de concreto foi recoberto por várias camadas sucessivas de concreto, com a finalidade de formar uma capa e evitar a penetração de água. A última camada é formada de solo vegetal, recoberto de gramínea. (EIA/RIMA,1994) O repositório assim como o contêiner de grande porte tem a aparência de dois grandes morros. (Imagem 1)
