# UNIVERSALIZAÇÃO DE COLETA E ENCAMINHAMENTO DOS ESGOTOS PARA TRATAMENTO EM ÁREAS IRREGULARES DA SUB-BACIA DO ALTO PIRAJUÇARA, AFLUENTE DO RIO PINHEIROS

O objetivo do presente trabalho é demonstrar os métodos utilizados para captação e regularização das ligações de esgoto em áreas de ocupação irregular na sub-bacia do Alto Pirajuçara (PI-03), afluente da margem esquerda do Rio Pinheiros.

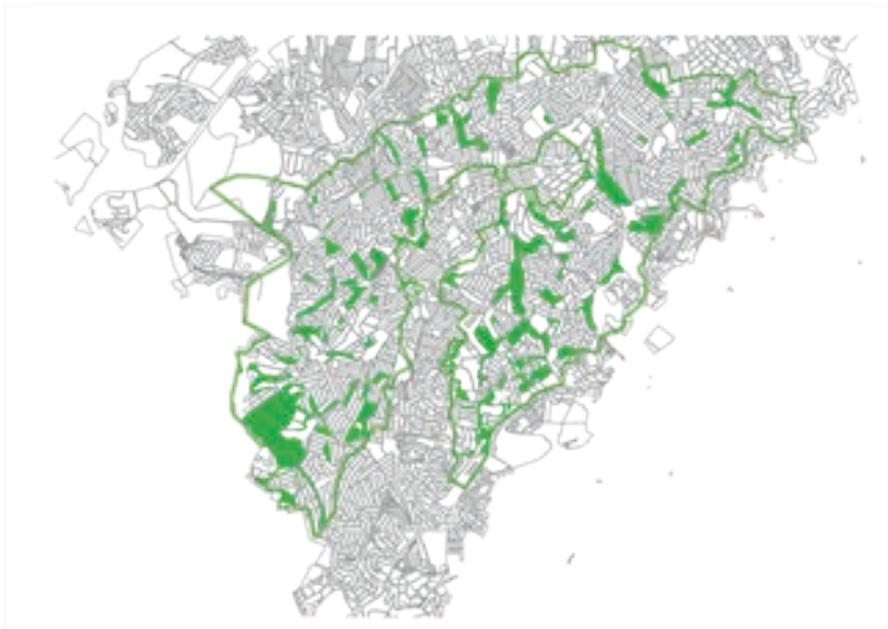
Figura 1: Mapa de Atuação em Áreas Irregulares

As atividades de regularização das ligações de esgoto em áreas de alta vulnerabilidade social do Programa Novo Rio Pinheiros (Ação Pirajuçara), contemplaram as comunidades: Jd. Mitsutami, Jd. Maria Virgínia, Jd. Ana Maria 3, Jd. Iracema, Jd. Vazame, Jd. Rebouças, Jd. São Vicente, Jd. Vitória, Jd. Trianon, Jd. Ypê, Jd. Pirajussara, Vale das Virtudes, Jd. Portelinha, Jd. Leônidas Moreira, Jd. Vitória, Jd. Jurema, Jd. Vazame, Jd. Amália e ligações inativas nas UGR's Taboão, Embú e Butantã.

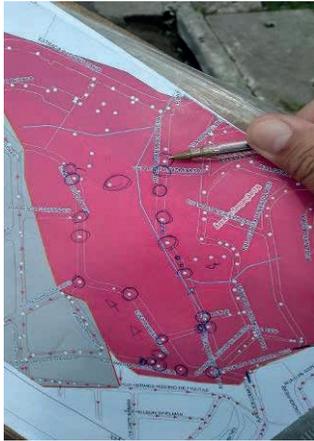
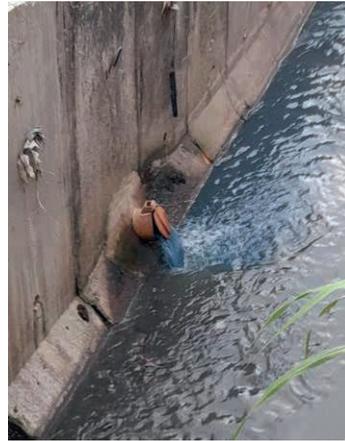
- Pontos de lançamento das ligações de esgoto domiciliares
- Pontos de lançamento de águas pluviais domiciliares
- Identificação dos lançamentos de ramais condominiais e rede coletoras existentes
- Detalhamento preliminar de soluções
- Lançamentos clandestinos
- PVs e PIs cobertos.

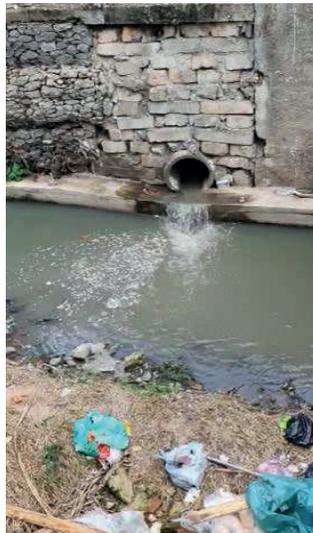
Inspeção de galerias, com o objetivo de complementar o serviço de inspeção das redes de esgotos e permitir a identificação de pontos de interligação com o sistema de esgotamento sanitário.

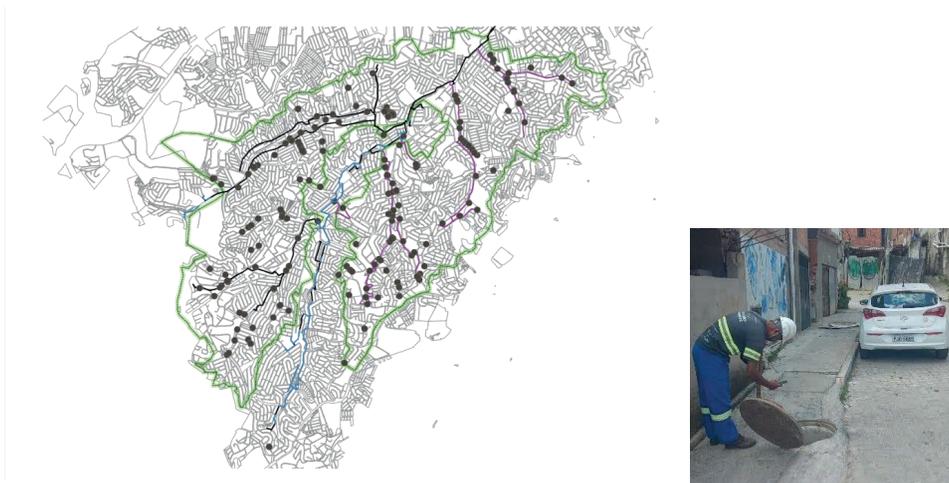
Figura 3: Lançamentos Provisórios

A partir das inspeções visuais da rede coletora, das galerias de águas pluviais, testes de corante em rede coletora, foram analisados e definidos os pontos de ocorrência dos lançamentos em galerias pluviais e consequentemente em corpos d'água.

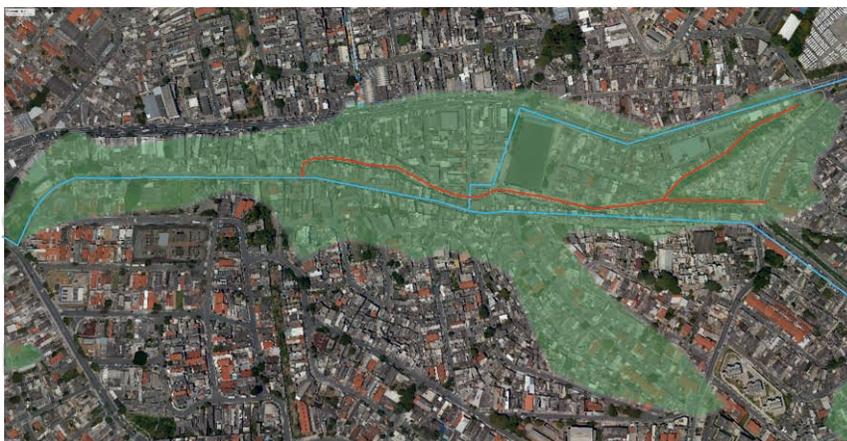
Figura 4: Estudo Preliminar – Rede Coletora em Fundo de Vale

Foram elaborados projetos de todas as intervenções realizadas no sistema de esgotamento da sub-bacia com a definição da metodologia construtiva e de seu detalhamento.

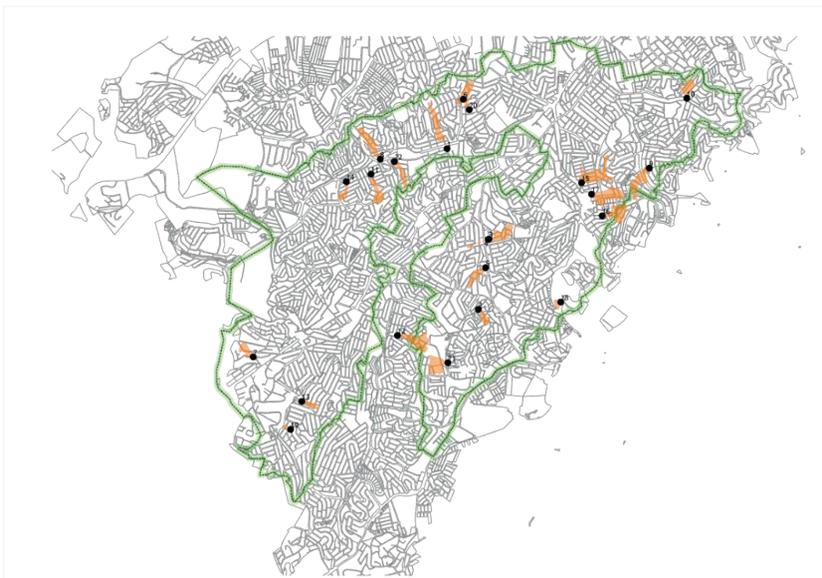
Figura 5: Pontos de Captação em Tempo Seco

O sistema de captação de esgoto em regime de tempo seco foi utilizado em locais que não foi possível a realização de obras de infraestrutura convencional de coletores-tronco e/ou redes coletoras.

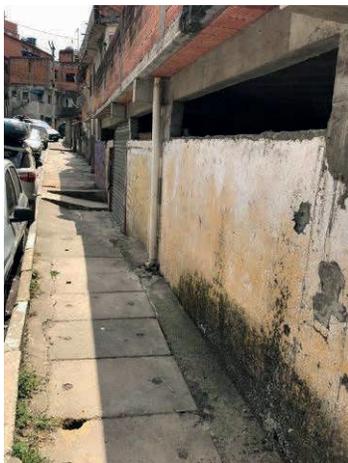
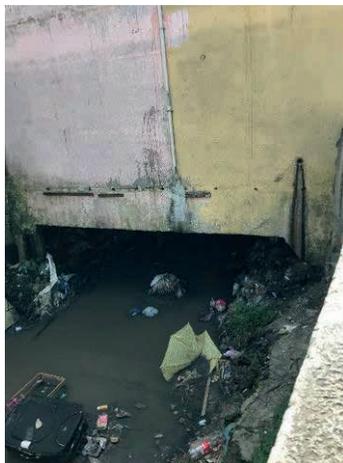
Figura 6: Projeto de Captação em Tempo Seco

Esta solução objetiva o direcionamento da vazão de esgoto doméstico aportada irregularmente nos corpos d'água para o sistema de redes coletoras existentes em períodos que não ocorram precipitação. Utilizada estritamente para pequenas contribuições de esgotos domésticos.
